Innholdsrik, sentrumsnær bolig i rekke. Betydelig renoverert 2021

Tilstandsrapport

Befaringsdato: 06.01.2025

Rapportdato: 27.01.2025

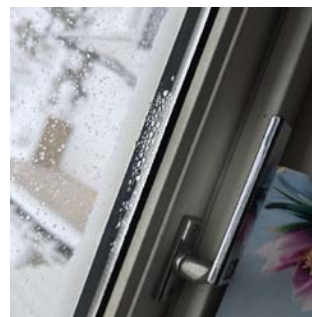
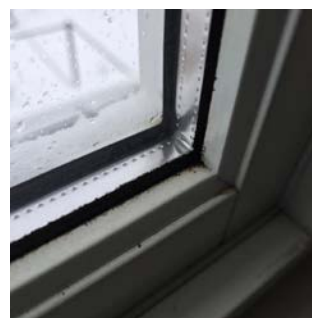
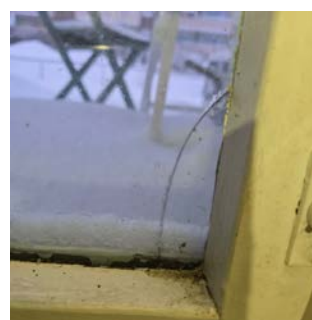
TG 2 Dører

Bygningen har malt hovedytterdør og malt balkongdør i tre.

- Det er påvist avvik rundt innsettsdetaljer.
- På terrassedøren mangler det beslag og tetting i underkant av dør. Noe manglende belistning.
- Det må beregnes ferdigstilling av utvendig belistning og beslag på terrasse dør, samt generelt vedlikehold og justeringer.

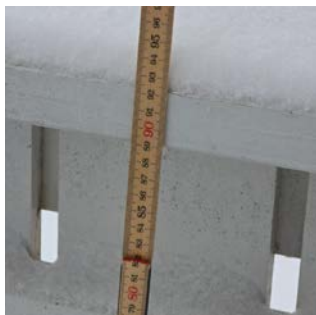
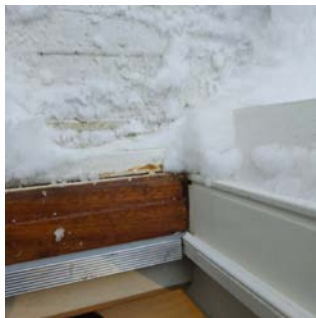
TG 3 Utvendige trapper

Tretrapp opp til inngangsparti og mellom terrasse og platting.
Eier informerer om at det er et helle-lagt område der det står en pergola.

- Rekkverk må monteres for å lukke avviket.

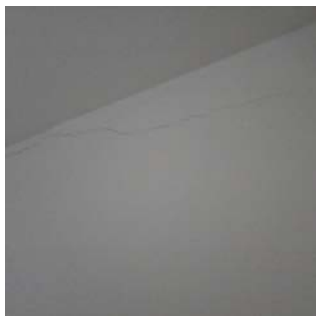
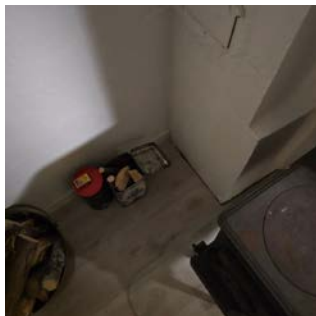
1 TG 2 Rom Under Terreng

Punktet må sees i sammenheng med 'Drenering'

Kjeller er oppført i støpt betong, fra byggeår. Uten fuktsikring og isolasjon.

- Det er påvist indikasjoner på noe fuktgjennomtrenging i kjellergulv.

Det ble hullboret fra gang og ut mot vegg under terreng. Det ble målt over 30 vekt% fukt. Merkbare fukt på isolasjon. Det er råte i bunnsvill i vegg. 20 vekt% målt i gulvlister.

Høye fuktindikasjoner målt på overflater.

- Det påviste fuktinnivå gir grunn til å overvåke konstruksjonen jevnlig for å se utvikling over tid, og eventuelt foreta tiltak for å unngå fuktskader.

Det anbefales ikke utføring av slike konstruksjoner. Tiltak må beregnes.

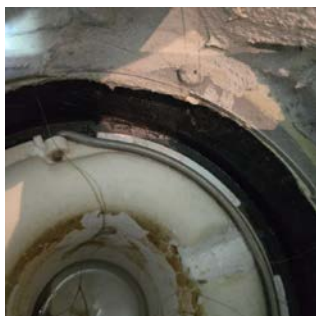
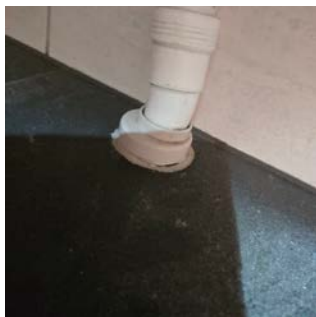
Ikke synlig membran/mansjett rundt rør.

Det ble foretatt hullboring fra gang og inn mot våtsonen på badet. Det ble avdekket rupanel inn mot bad og uisolert vegg. Det ble målt normale fuktverdier ved hulltaking.

- Det er vindu/dør med ikke fuktbestandige materialer i våtsonen (ved vask, dusj, badekar, osv.), løsningen eller byggematerialet er uegnet
- Gleder fuktbestandig materiale i våt sone rundt vaske kum.
- Det er sprekk i plateskjøt på vegg.

- Uegnede materialer må fuktbeskyttes/utskiftes.

Vegger bør oppgraderes med fuktbestandige materialer for å oppnå dagens standard og krav.

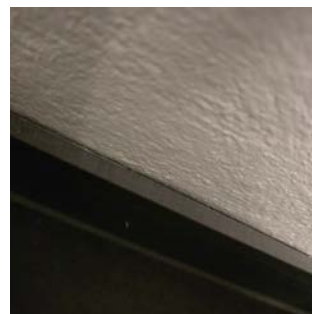
KJELLER > BAD

TG 2 Sluk, membran og tettesjikt

- Det er påvist mangelfull/feil utførelse rundt rørgjennomføringer e.l. som gir fare for fukt i konstruksjonen i våtsone.
- Mer enn halvparten av forventet brukstid er passert på slukløsningen.
- Det kan ikke konstateres synlig bruk av membran/tettesjikt på våtrommet.

Overvåk tilstanden jevnlig. For å få tilstandsgrad 0 eller 1 må tettesjiktet skiftes ut, men tidspunktet for når dette er nødvendig er vanskelig å si noe om. Ved renovering, påse at alle forhold med tettesjiktet, våtsone, sluk, røranlegg mv. dokumenteres. Sluk må byttes i forbindelse med oppgradering av innvendig bunnledninger.

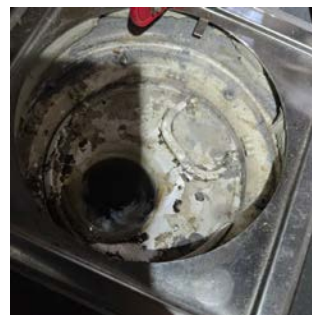
KJELLER > TOALETTRUM

TG 2 Overflater og konstruksjon
