# Tilstandsrapport

Enebolig

Hoppestadvegen 81, 3721 SKIEN

Befaringsdato: 13.01.2026

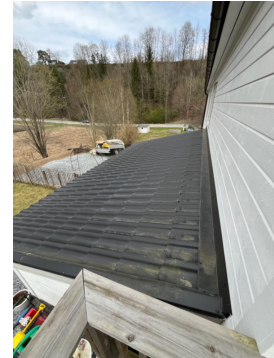
Taket er besiktiget fra balkong og bakkenivå.

På siste befaringsdato var taket snødekt.

Bilde er tatt i forbindelse med befaring i april 2025

For å få TG1/0 må undertak og taktekking fornyes. På grunn av alder så kan plutselige skader oppstå på tekkingen og undertak som kan føre til lekkasje i taket og videre råte/soppdannelse.

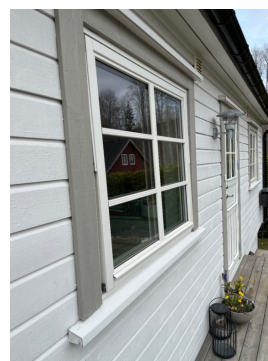
## TG 1 Vinduer

Alle vinduer i hovedetasje er av nyere alder (ett vindu fra 2012, 6 vinduer fra 2014 og 2 vinduer fra 2020. Vinduer fra 2020 er skiftet som egeninnsats av nåværende eier og har trekarmen med 3-lags isolerglass) Innsettsdetaljer er undersøkt og disse virker fagmessig utført.

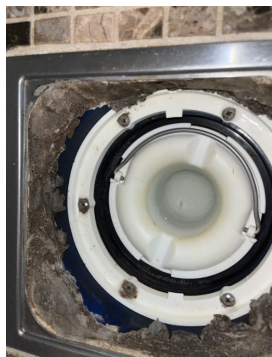
Med tid kan membranprodukter bli sprø og mer utsatt for svekkelse. Kombinert med at bygg naturlig har noe bevegelse kan det være fare for at lekkasjer plutselig oppstår.

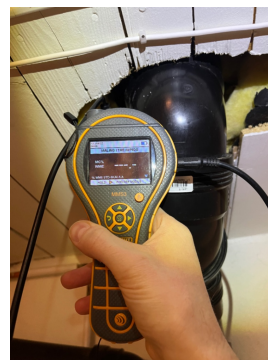
Det er utført fuktmåling fra undersiden av badet i åpninger rundt avløp fra kjeller.

Det ble målt fukt bjelkelag rundt sluk (vekt%) som ikke ga utslag på måleinstrumentet. Nedre grenseverdi på måleinstrumentet er 8% så fuktnivået er 6% eller lavere og dermed er det målte området tørt på befaringstidspunktet. Selvom det ved måling ikke er påvist skader eller avvik, utelukker dette ikke skader og avvik andre steder i konstruksjonen enn akkurat i området det ble utført målinger. Vær oppmerksom på denne risikoen og overvåk konstruksjonen. Hull er tatt der den bygningssakkyndige regnet det som mest hensiktsmessig i forhold til risiko og hvor det erfaringsmessig kan oppstå skader.

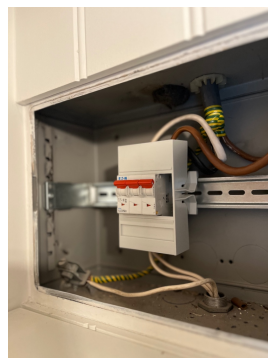
Det er observert en uterminert/åpen ledning som er festet på vegg ved siden av avfukter i krypkjeller.

Da anlegget ikke har hatt tilsyn fra DLE eller liknende instans de siste 5 årene så anbefales det å utføre en teknisk tilstandsvurdering av elektrisk anlegg etter NEK405-2-3.
