Tilstandsrapport

Enebolig
  Haugentoppen 7, 1960 LØKEN
  AURSKOG-HØLAND kommune
  # gnr. 33, bnr. 25

Befaringsdato: 12.03.2026

Rapportdato: 25.03.2026

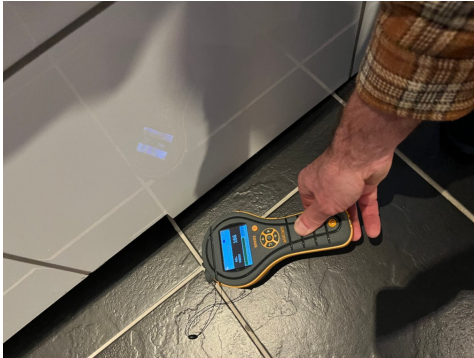
Fuktsøk viste normale verdier.

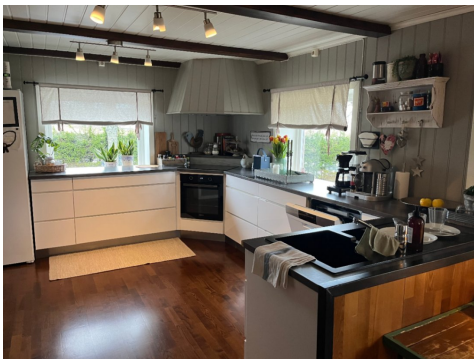
Kjøkkeninnredning.

Ved fuktsøk ble det registrert normale verdier på utsatte steder.

Enkelte bruksmerker, vurdert til mindre avvik.

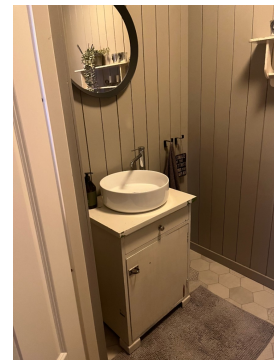
Toalettrom.

Manglende ventilering kan føre til opphopning av fukt og lukt, samt dårligere inneklima og økt risiko for fuktskader.

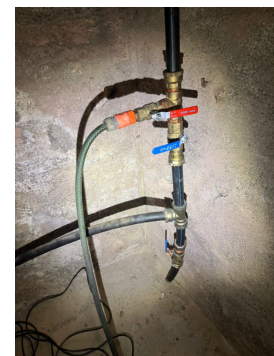
Stoppekran i kjeller.

Konsekvensen av å ikke utbedre kan være økt risiko for lekkasjer og vannskader på grunn av aldrende rør.

Det anbefales å vurdere utskiftning av eldre kobberrør, da disse har passert halvparten av forventet brukstid.

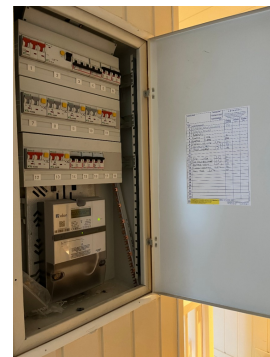
Sikringsskap.

Det er forutsatt at eventuelle avvik og mangler ble rettet ved gjennomgang 19.3.2026.

Det bemerkes at undertegnede takstmann ikke er fagmann innen elektro og kontrollen er forenklet og utelukkende på det som er synlig, det kan derfor være feil med anlegget som ikke er oppdaget.
