Haugentoppen 7, 1960 LØKEN

**Idyllisk & familievennlig enebolig  
med skjermet tomt|Solrik tomt på  
2,4 mål|Garasje|Fine  
uteplasser|Landlige omgivelser**

# Tilstandsrapport

Befaringsdato: 12.03.2026

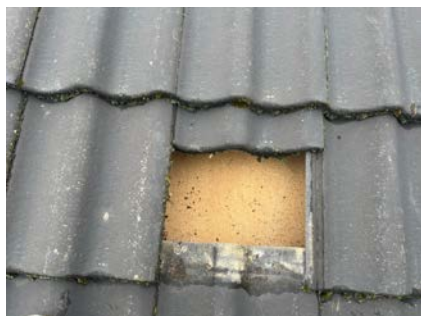
Taktekking på tilbygg.

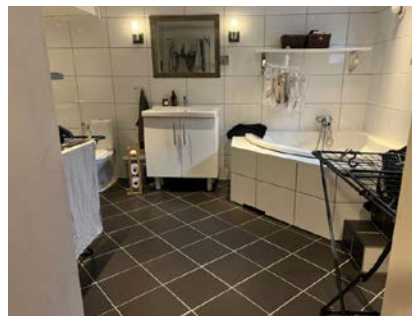
Bad/vaskerom i innredet kjeller.
