Hovstegen 1B + C, 1813 ASKIM

**Askim - Fin leilighet over 3 etasjer
i firemannsbolig med egen
inngang og utleieleilighet.**

Tilstandsrapport

Befaringsdato: 09.10.2024

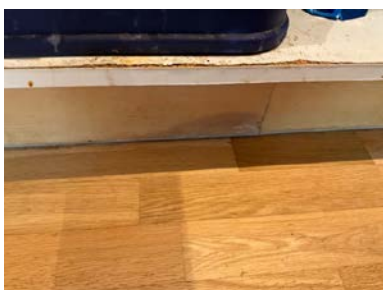
1. ETASJE > KJØKKEN

- Det er påvist fuktskjolder/svelling i bunnplate i benkeskap.

- Påvist noe fuktskjolder i bunnskap samt i sokkel under vask, ikke fuktig på befaringsdagen, opplyst at det var en lekkasje fra tidligere eier, og at ikke har forekommet vann siden.

- Kjøkkenet fremstår som funksjonelt. Utskifting av fuktskadede materialer må utføres om avviket skal lukkes.
