# Tilstandsrapport

Tomannsbolig

Fetveien 250, 2004 LILLESTRØM

# gnr. 82, bnr. 29, snr. 1

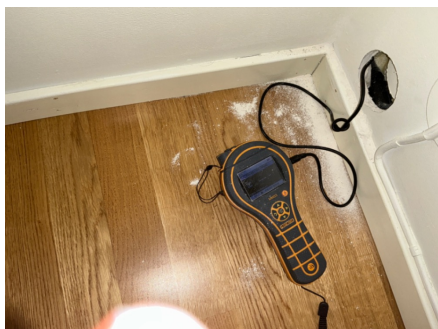
Tilstandsgraden (TG):

TG 0 er gitt, da målingen og observasjonene ved hullet ikke avdekket fuktskader, i tråd med bestemmelser i NS 3600, men reflekterer ikke alder for denne vurderingen.
