# Tilstandsrapport

Enebolig

Linåkerveien 4 A, 1930 AURSKOG

Befaringsdato: 22.05.2025

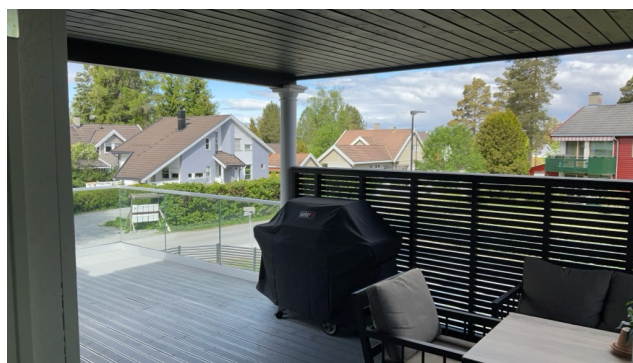
Det er stedvis noe riss i betongdekket. Ukjent årsak.

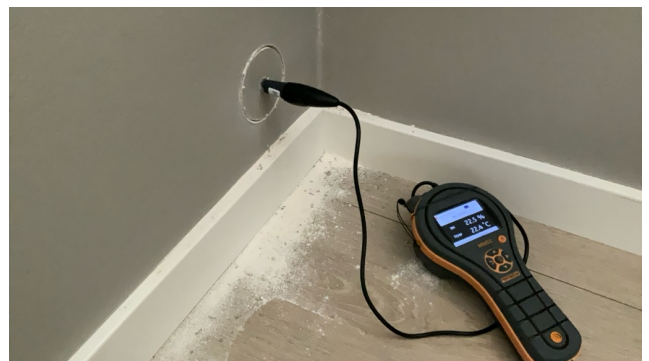
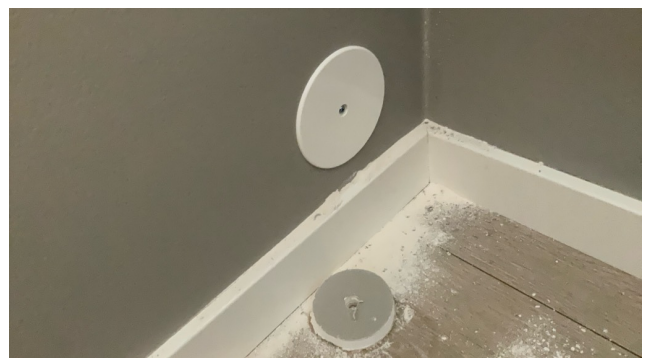
Det ble målt relativ luftfuktighet i vegg og det ble gjort visuell inspeksjon.

Det ble ved målinger og visuell inspeksjon ikke påvist tegn på fuktskader.

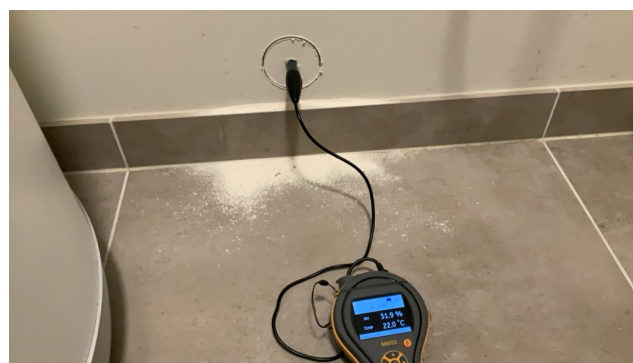
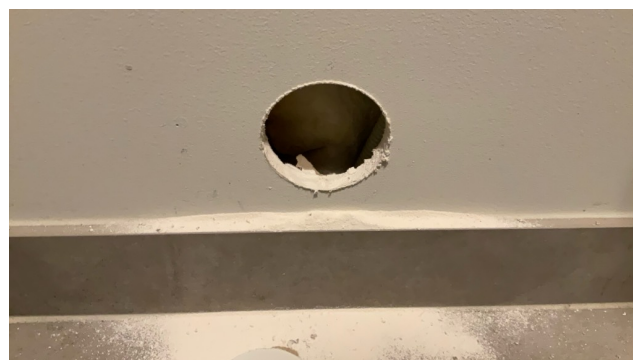
Det ble målt relativ luftfuktighet i vegg og det ble gjort visuell inspeksjon.

Det ble ved målinger og visuell inspeksjon ikke påvist tegn på fuktskader.

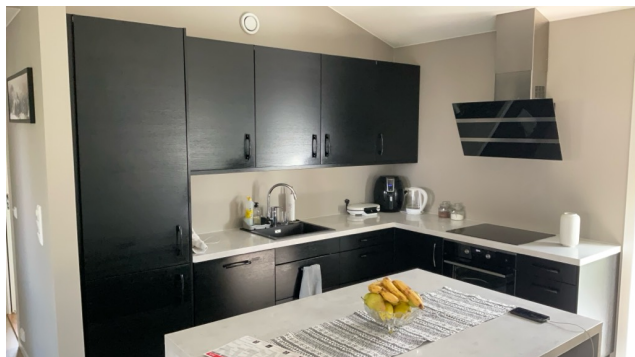
Innredningen har normal slitasje med noe slitasjemerker stedvis, som vurderes som mindre avvik (TG1).

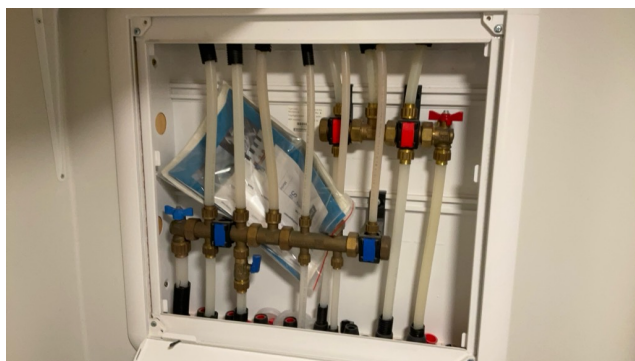
Innvendige vannledninger er av plast (rør i rør). Fra byggeåret. Det er besiktiget i rørskap.

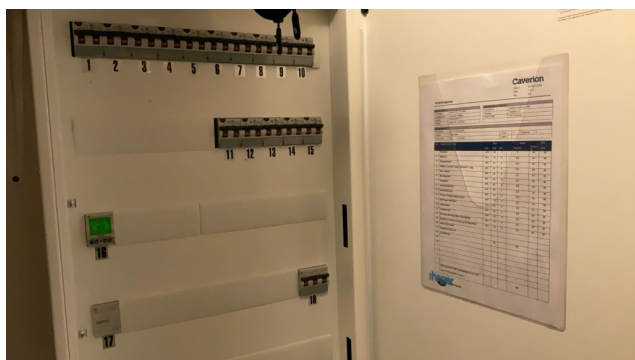
10. Er det tegn på at kabelinnføringer og hull i inntak og sikringsskap ikke er tette, så langt dette er mulig å sjekke uten å fjerne kapslinger?  
**Nei**
11. Finnes det kursfortegnelse, og er den i samsvar med antall sikringer?  
**Ja**
12. Foreta en helhetsvurdering av det elektriske anlegget, dets alder, allmenne tilstand og fare for liv og helse. Bør det elektriske anlegget ha en utvidet el-kontroll?  
**Nei**
