# Tilstandsrapport

📍 Jansbergveien 9 B, 0861 OSLO

# gnr. 52, bnr. 579

Oppdragsnr.: 22030-25157

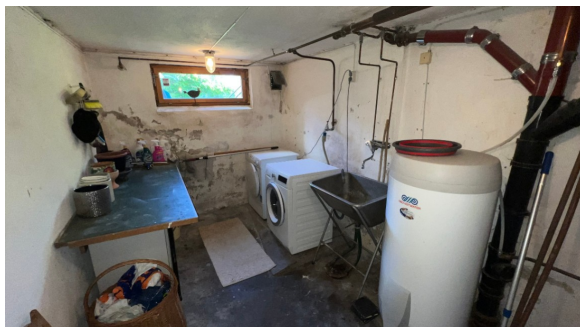
- Våtrommet må totalrenoveres. Alle forhold med tettesjikt, våtsone, sluk m.m. må dokumenteres.

**Kostnadsestimat: Over 300 000**

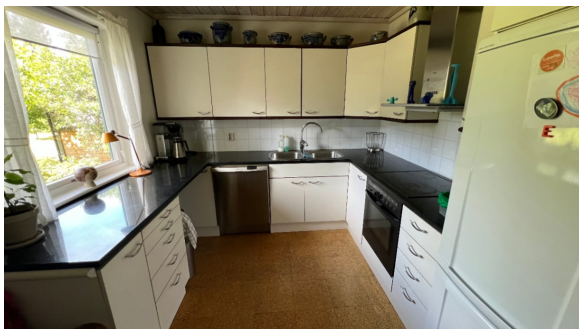
Kjøkken og innredning fungerer med dagens bruk.  
Oppgradering vil være naturlig ved evt. oppussing.

**Kostnadsestimat: Ingen umiddelbar kostnad**

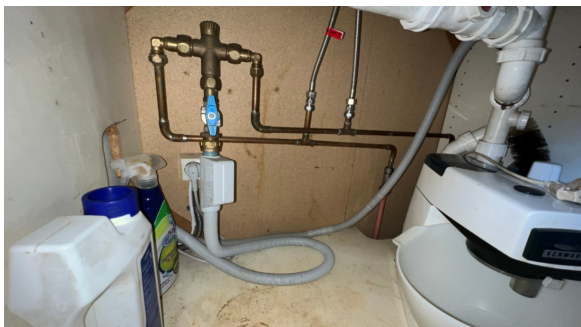
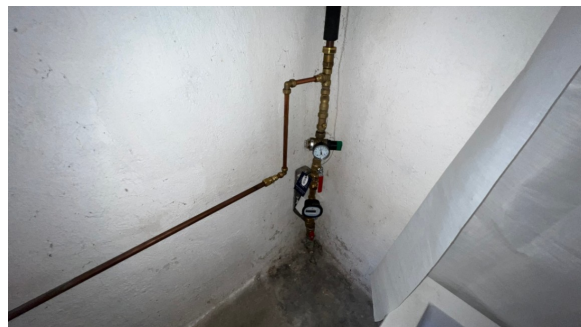
- Det er ikke behov for utbedringstiltak siden anlegget fungerer i dag, men ut ifra alder kan skader plutselig oppstå på eldre anlegg.

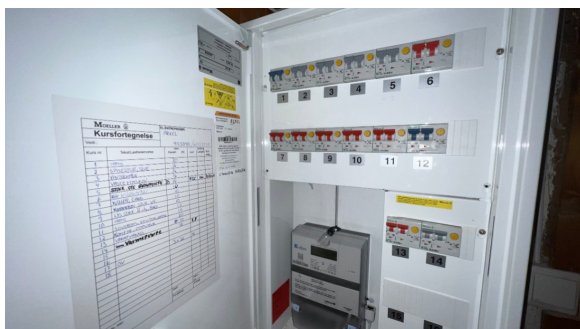
EL-kontroll er en grundigere og omfattende kontroll av EL-anlegg enn kun tilsyn.

Det påpekes at dette kun er en anbefaling da takstmann ikke har kompetanse eller lov til å utføre full vurdering av det elektriske anlegget.
