# Arkitektonisk vertikaldelt bolig over 3 plan m/ carport, vinterhage og peis-Oppussingsbehov

Velkommen til Jansbergveien 9B!

# Tilstandsrapport

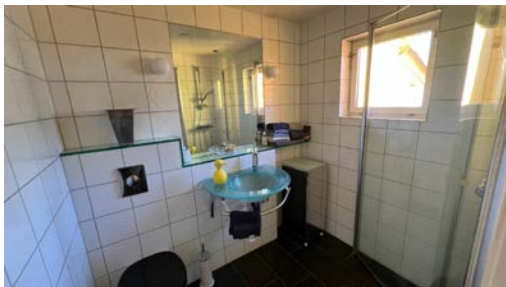
### 2. ETASJE > BAD

#### Overflater vegger og himling

Det anbefales at det dusjes i dusjkabinett med kontrollert rørføring til sluk, inntil baderommet moderniseres.

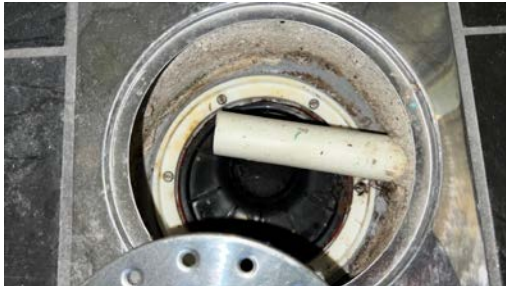
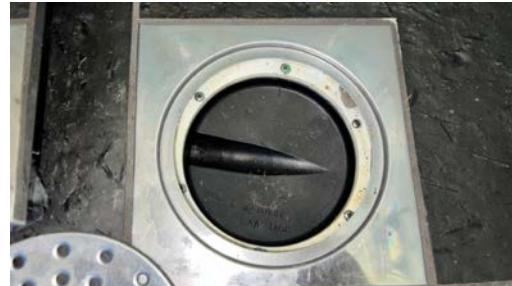
## 2. ETASJE > BAD

### Sanitærutstyr og innredning

**Kostnadsestimat: Over 300 000**

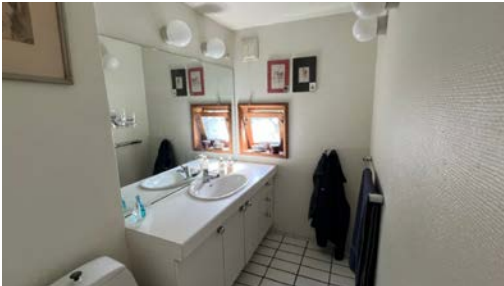
## 1. ETASJE > BAD

### TG 1 Tilliggende konstruksjoner våtrom

- Våtrommet må totalrenoveres. Alle forhold med tettesjikt, våtsone, sluk m.m. må dokumenteres.

**Kostnadsestimat: Over 300 000**
