Myrveien 8, 9303 SILSAND

**Lys og praktisk leilighet med to  
soverom på Silsand - barnevennlig  
boligfelt med gangavstand til  
barnehager og skole.**

Befaringsdato: 12.11.2025

Rapportdato: 21.11.2025

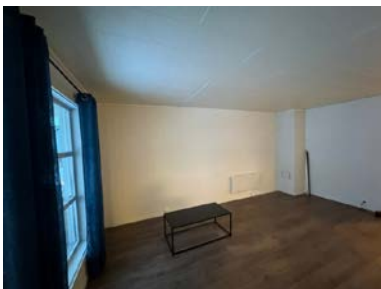
Innendig er det gulv av laminat. Veggene har malt tapet og malte plater. Innvendige tak har himlingsplater.

Stuen.

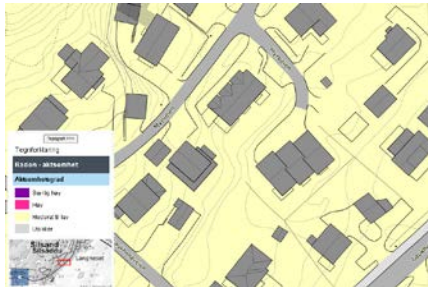
Radongass er en usynlig og luktfri naturlig gass som kan finnes i bygninger. Helsemessig kan eksponering for høye nivåer av radongass øke risikoen for lungekreft. Derfor er det viktig å måle radonkonsentrasjonen i boliger. Denne eiendommen ligger i ett område som ifølge NGUs (Norges Geologiske Undersøkelser) aktsomhetskart har lav til moderat radonforekomst.

Radon aktsomhetsgrad.

Det bør gjennomføres radonmålinger og etterkomme eventuelle tiltak som anbefales basert på de målte radonverdiene.
