Tilstandsrapport

Enebolig

Knuthaugsvegen 7 , 5284 TYSSEBOTNEN

Befaringsdato: 09.04.2026

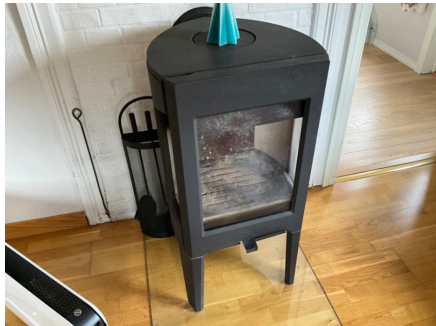
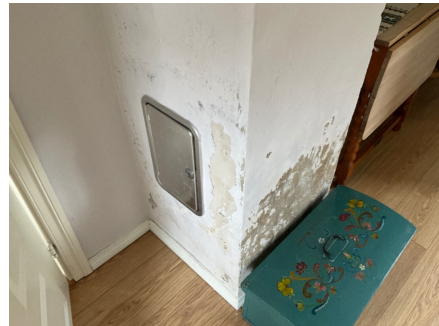
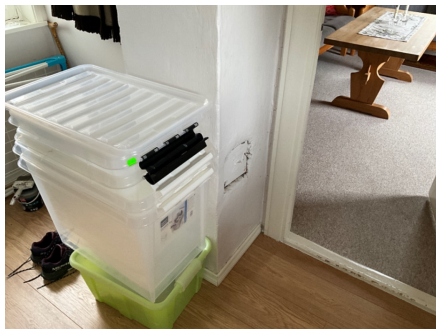
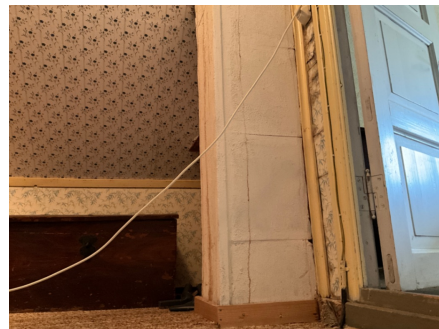
! TG 3 Rom Under Terreng

Det er påvist synlig fuktighet på mur/gulv i kjeller.

Punktet må sees i sammenheng med 'Drenering'
