Tilstandsrapport

Enebolig

Knuthaugsvegen 7, 5284 TYSSEBOTNEN

Befaringsdato: 09.04.2026

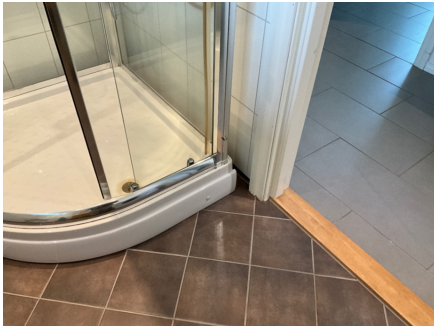
HOVEDETASJE > BAD (5,2 M²)

Det er påvist avvik i fallforhold til sluk i forhold til krav i forskrift på byggetidspunktet.

TG 2 Overflater Gulv

- Overvåk tilstanden jevnlig. For å få tilstandsgrad 0 eller 1 må tettesjiktet skiftes ut, men tidspunktet for når dette er nødvendig er vanskelig å si noe om.
- Eldre membraner svekkes naturlig over tid, noe som kan medføre redusert tettefunksjon og øke risikoen for utettheter og fuktskader på sikt.
- Det må påregnes å benytte dusjkabinett for å spare overflater for belastning med fritt vann, for noe lengre brukstid. Sluk bør kontrolleres jevnlig. For å oppnå bedre tilstandsgrad (TG 0/TG 1) må det påregnes oppgradering.

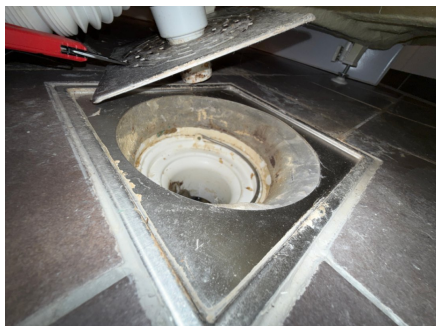
HOVEDETASJE > BAD (5,2 M²)

Sanitærutstyr og innredning

- Andre tiltak:
- Avvik er av visuell betydning. Sanitærutstyr og innredning skiftes etter ønske/behov.
