Knuthaugsvegen 7, 5284 TYSSEBOTNEN

Sjarmerende enebolig med fjordutsikt, gode uteplasser og landlig beliggenhet i Tyssebotnen

Tilstandsrapport

Befaringsdato: 09.04.2026

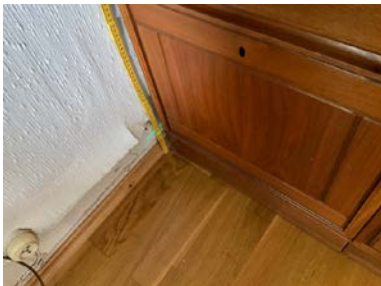
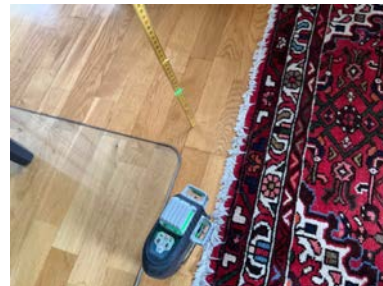
Målt høydeforskjell på over 30 mm gjennom hele rommet. Tilstandsgrad 3 gis med bakgrunn i standardens krav til godkjente måleavvik.

- Andre tiltak:
 - For å få tilstandsgrad 1 må gulvet rettes opp, noe som krever nærmere undersøkelser; tiltaket lønner seg sjelden alene, men kan vurderes ved oppussing, og kostnadsestimatet gjelder kun selve utbedringen - justering av dører, nye overflater og eventuell forsterkning kommer i tillegg.
 - Overvåk for ferskt borestøv for å avklare aktivitet, sikre god ventilasjon og vurder bekjempelse ved behov. Aktivitet kan over tid svekke bæreevnen, men stanser normalt opp dersom konstruksjonen holdes tørr.

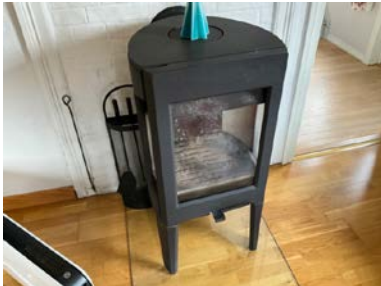
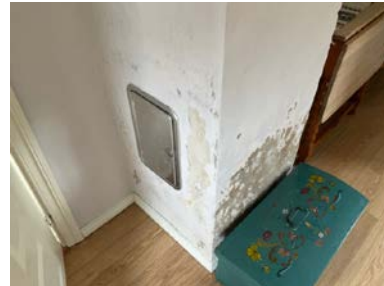
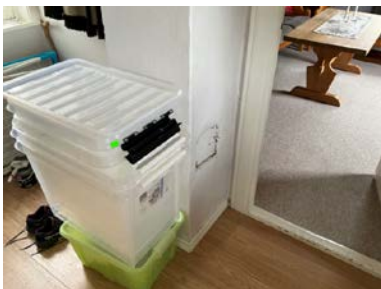
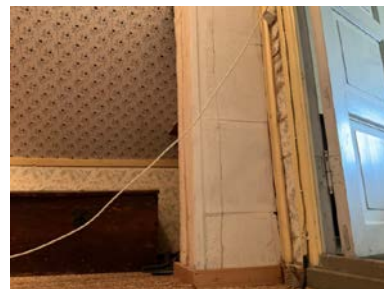
TG 3 Rom Under Terreng

Det er påvist synlig fuktighet på mur/gulv i kjeller.

Punktet må sees i sammenheng med 'Drenering'

- Det må foretas tiltak for å redusere/begrense fuktgjennomtrenging inn i kjeller.
- Estimert er vanskelig å anslå. Det må innhentes tilbud fra entreprenør for eksakt pris.
- Det anbefales å montere avfukter i kjeller for å minske risikoen for fuktrelaterede skader dersom utbedringstiltak i forhold til fuktinnslag er vanskelig å gjennomføre.
