Vålbekken 2, 2436 VÅLER I SOLØR

Tilstandsrapport

Enebolig
  Vålbekken 2, 2436 VÅLER I SOLØR
  VÅLER kommune
  # gnr. 44,44, bnr. 125,95, snr. 0,0

Befaringsdato: 25.07.2024

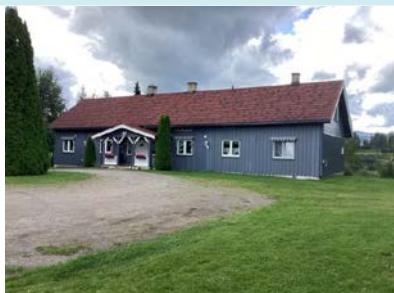
ENEBOLIG

Trolig oppført på slutten av 1800-tallet.

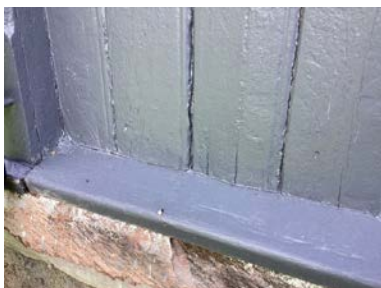
- Det er ingen eller liten lufting i nedre kant av kledning mot grunnmur.
- Det er avvik:

Det er sprekker i enkelte kledningsbord.

Kledning med not og fjør som er avsluttet ned på vannbrett har en løsning som er sårbar for utvikling av råteskader. Eldre treverk har bedre egenskaper for å tåle dette og dersom det gjøres lokale reparasjoner med en lignende løsning er det fare for at råteskader raskt kan oppstå.

Det advares på generelt grunnlag om at skjulte tømmervegger i kombinasjon med kryperom er risikokonstruksjoner som kan medføre og skjule sopp- og råteskader.

Det er ikke nødvendig med tiltak utover normalt vedlikehold.
