**Salgsobjekt:** Enebolig  
**Eierform:** Eiet  
**Byggeår:** 1957  
**BRA-i/BRA Total** 99/177 kvm  
**Tomtstr.:** 1552.3 m<sup>2</sup>  
**Soverom:** 3  
**Gnr./bnr.** Gnr. 7, bnr. 34  
**Oppdragsnr.:** 1201250056

# Enebolig med sjel, enkel garasje og stor tomt – barnevennlig og naturnært.

| Tilstandsrapport ..... | 57 |

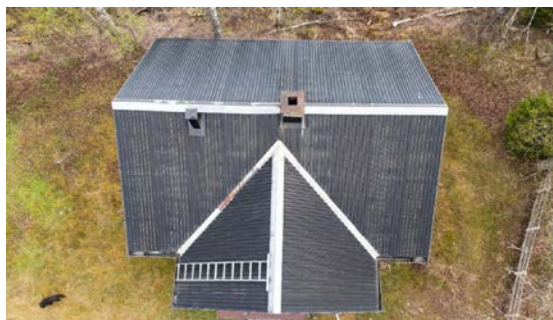
Besiktigelsen viste kantkorrosjon (rustdannelser) i plateendene som følge av 'koking' og at vannet blir hengende på plateenden ved takutstikk lenge etter at det har sluttet å regne. Regnvannet vil vaske med seg sure forbindelser fra forurensninger og klorider fra salt som har lagt seg på taket, og disse stoffene vil samle seg ved plateenden. Påkjenningene på plateenden blir dermed større enn på platene for øvrig.

Stålplater med a-taksprofiler - antatt lagt nye i 1985.

- Overvåk tilstanden jevnlig. For å få tilstandsgrad 0 eller 1 må tekkingen skiftes ut, men tidspunktet for når dette er nødvendig er vanskelig å si noe om.
- Andre tiltak:
