# Tilstandsrapport

Enebolig

Østbyveien 36, 3132 HUSØYSUND

Befaringsdato: 22.05.2025

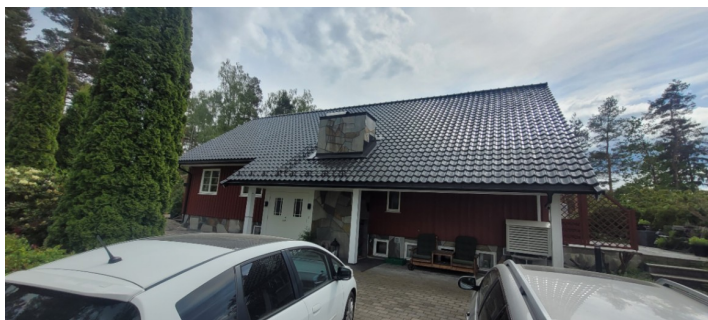
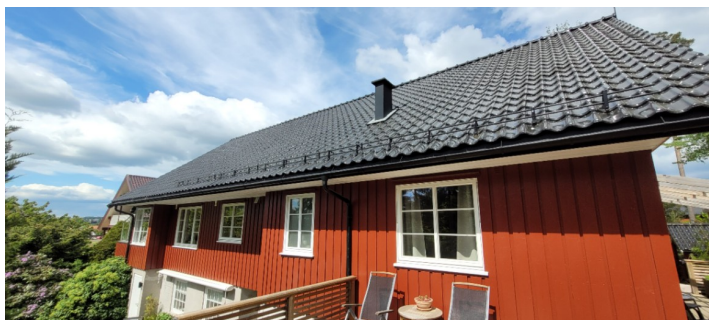
Snøfangere er påbudt der det er fare for at snø eller is kan falle ned på gangareal, inngangspartier, parkeringsplasser, lekeplasser eller annen plass folk normalt ferdes.

Tiltak lukker avvik.
