# Tilstandsrapport

Fritidsbolig

Ottarveien 2 , 7125 VANVIKAN

Befaringsdato: 10.02.2026

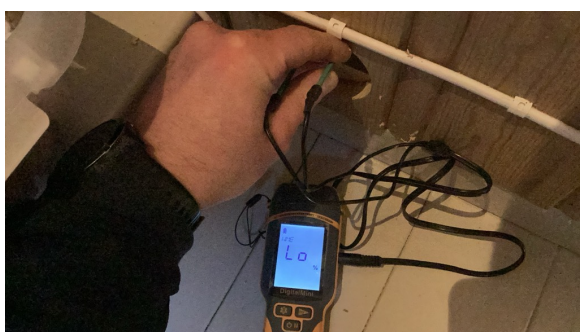
### TG 0 Tilliggende konstruksjoner våtrom

Hulltaking er foretatt uten å påvise unormale forhold. Hulltaking er foretatt fra vindfang.
