Tilstandsrapport

Boligbygg med flere boenheter

Fiskerveien 1, 3263 LARVIK

Befaringsdato: 18.03.2025

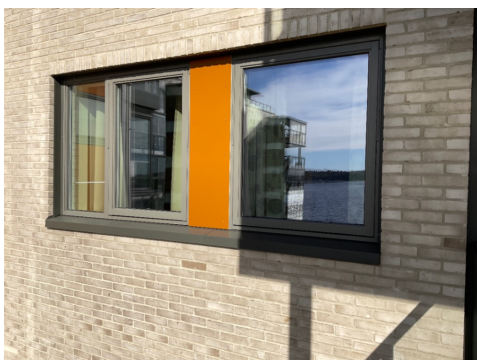
Soveromsvinduer

Bygningen har malte trevinduer med 3-lags glass aluminiums utside, vinduene har toppsving og fastkarm, i stuen er det påmontert liftgardiner og på kjøkkenet er det en persienne.

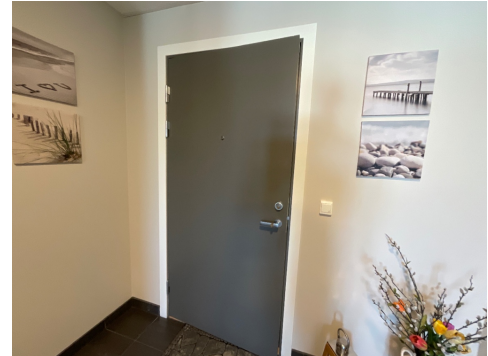
Inngangsdør

Leiligheten har en malt og brann- og lydklassifisert entrédør med kikkehullskikkert.

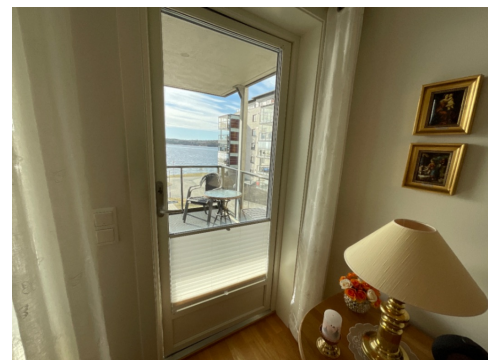
Balkongdør

Boligen har en malt balkongdør i tre med aluminiums utside og glassfelt i tre-lags glass, døren har påmontert plissegardin i glassfeltet.

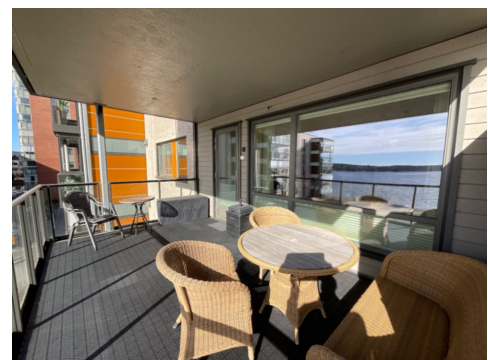
Balkong

Til leiligheten er det en overbygget balkong av betong, opplagret på stålsøyler, balkongen har tilkomst fra stuen og er ca 17 kvm, på gulvet er det plastikk terrasseheller.

Rekkverket er av glass og aluminium med buet håndløper og rekkverkshøyden er 1,03 m. På venstre side er det en levegg av liggende trepanel.

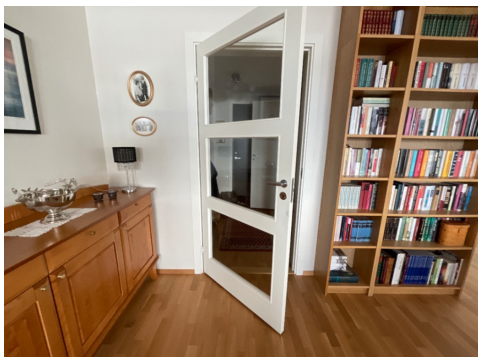
Glassdør til entreen

Innvendig har boligen hovedsakelig malte glatte dører, døren fra entreen har tre glassfelt.

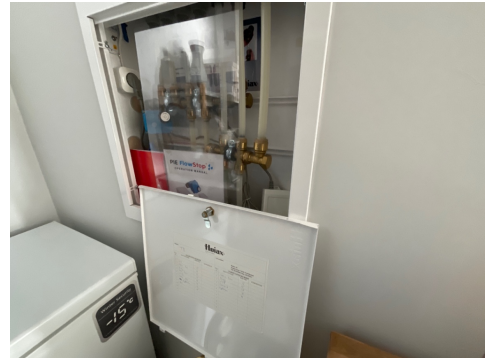
Rør i rør skap

Boligen har innvendige vannledninger av plast(rør i rør)
Vannledningen er besiktiget i rørskapet som er montert bod/teknisk rom.

Hoved stoppekranen til leiligheten er i rør i rør skapet.

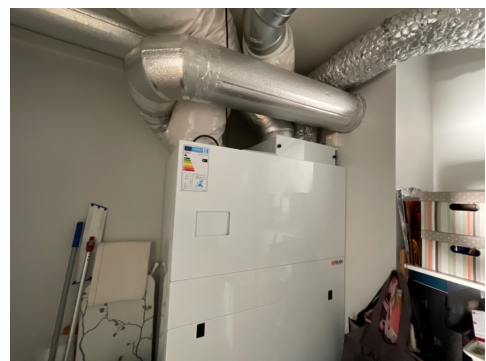
Ventilasjonsanlegget i boden

Leiligheten har Nilan avtrekksanlegg / Multiaggregat som ventilerer boligen og produserer varmtvann.

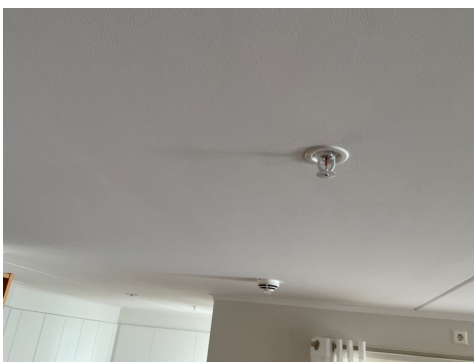
Leiligheten er tilknyttet bygningens sprinkelanlegg med sprinkelmunnstykker i alle rom.

Røykvarslere og sprinkeldyse i stuetak
