# Tilstandsrapport

Rekkehus

Håkons gate 19 , 1721 SARPSBORG

Befaringsdato: 25.11.2025

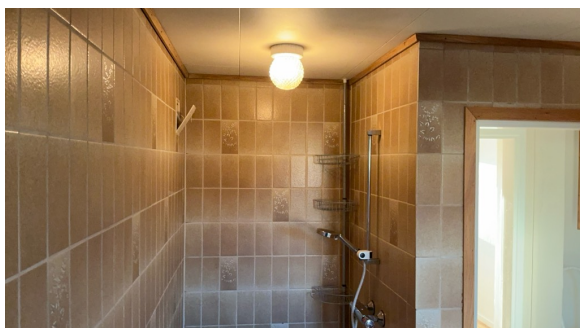
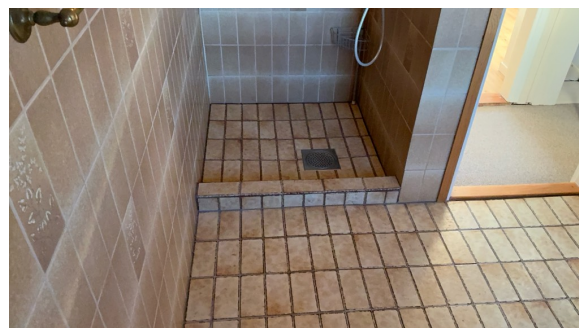
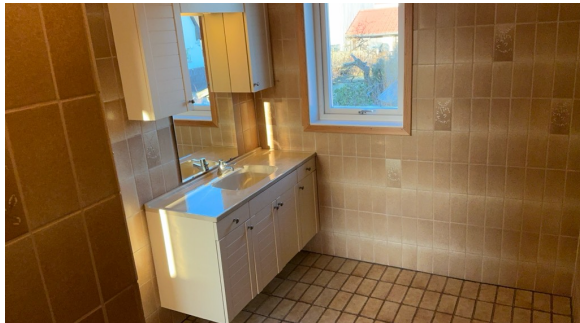
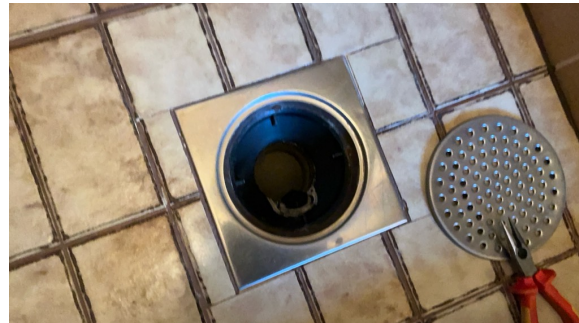
- Våtrommet har behov for omfattende oppgraderinger. For å sikre en løsning som oppfyller gjeldende krav, bør tettesjikt, sluk og røropplegg oppgraderes og dokumenteres.
- Manglende oppgradering av våtrommet medfører høy risiko for at konstruksjonene ikke vil tåle vanlig bruk av vann eller lekkasjer. Dette kan føre til fuktskader på tilstøtende konstruksjoner.

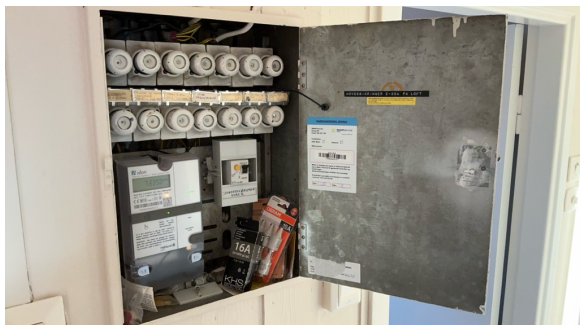
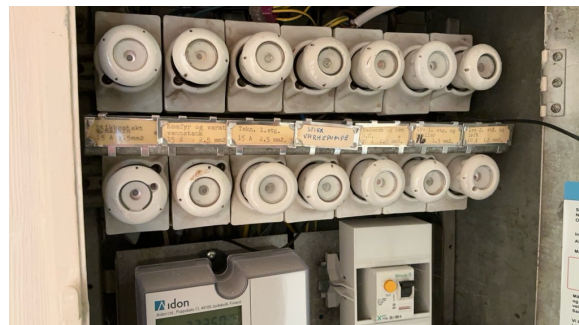
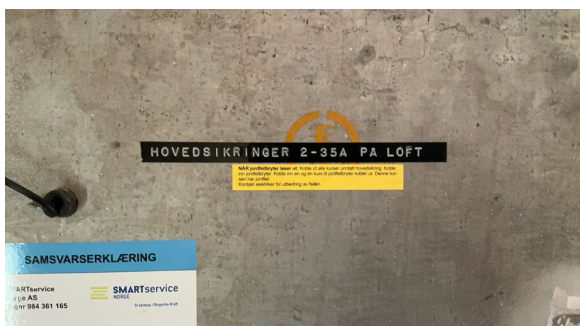
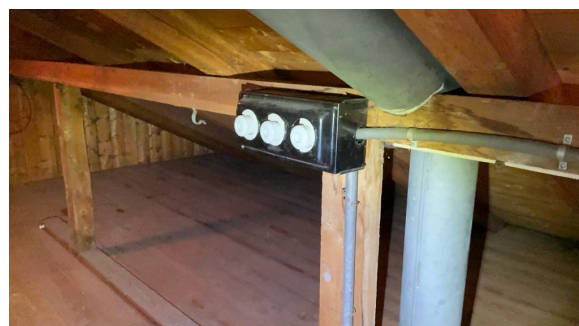
Det må forventes at det kan komme påkostninger på et eldre anlegg.
