# Tilstandsrapport

Enebolig

Solnesvegen 81, 6924 HARDBAKKE

Befaringsdato: 01.10.2024

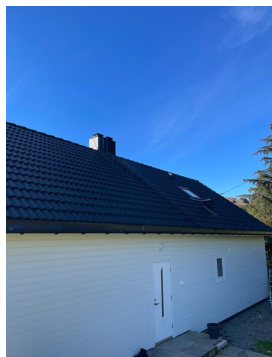
- Det er værslitt/oppsprukket trevirke/trepaneler.

Anbefaler jevnlig vedlikehold.

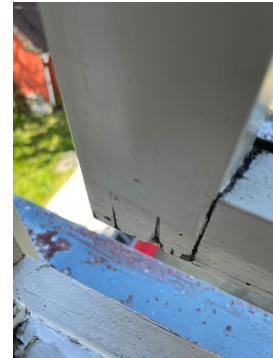
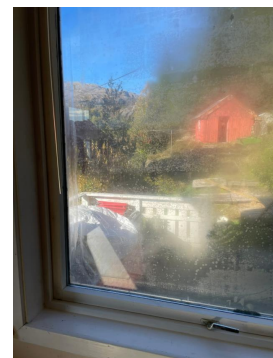
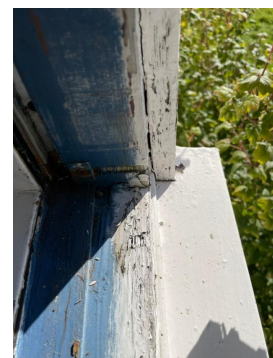
Vinduer med isolert 2-lagsglass, av ulik type og alder.  
Glass og karmen er undersøkt.  
Beslag og lukkemekanisme er kontrollert.  
Tilstandsgrad basert på helhet.

- Vinduer med punkterte/sprukne glass må påregnes skiftes ut, enten hele vinduet eller kun selve glassene.
- Det må påregnes noe vedlikehold og at enkelte vinduer må skiftes ut.

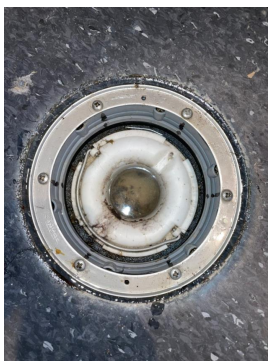
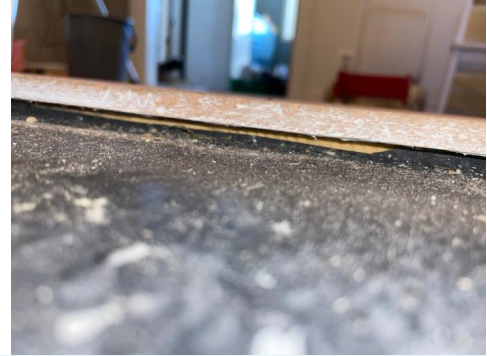
- Det er påvist mangelfull/feil utførelse rundt rørgjennomføringer e.l. som gir fare for fukt i konstruksjonen i våtsone.

Våtrommet fungerer med dette avviket.

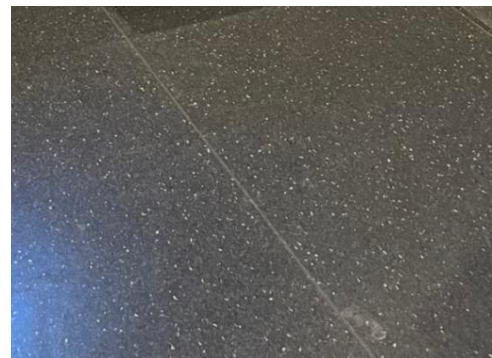
#### Vurdering av avvik:

- Våtrommet fungerer med dette avviket.

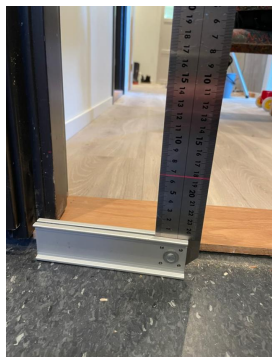
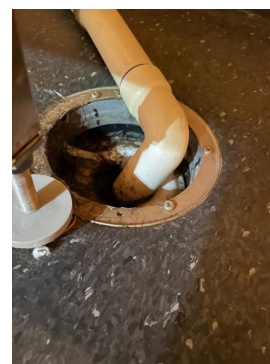
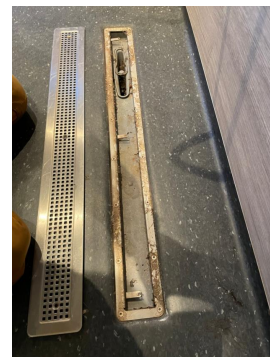
### ! TG 2 Sluk, membran og tettesjikt

- Det er påvist mangelfull/feil utførelse rundt rørgjennomføringer e.l. som gir fare for fukt i konstruksjonen i våtsone.

Det mangler dokumentasjon på gjennomføring av lekkasjevann.

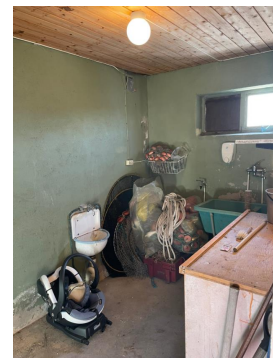
### ! TG 2 Overflater vegger og himling

- Det er påvist tegn til fuktskader i overflater.

- Overflater må utbedres eller skiftes.

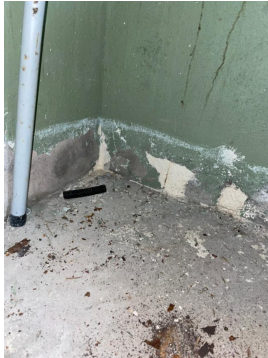
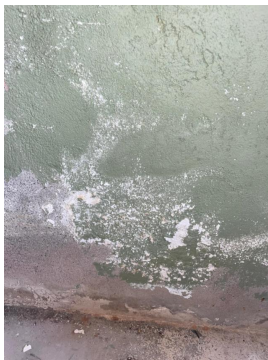
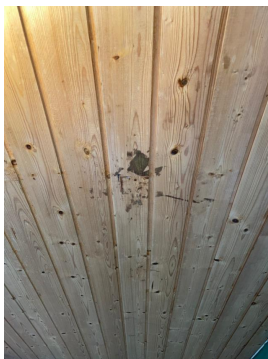
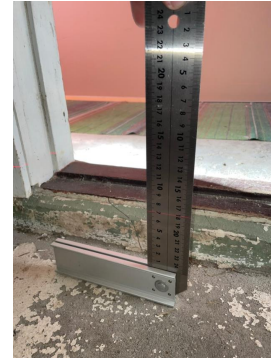
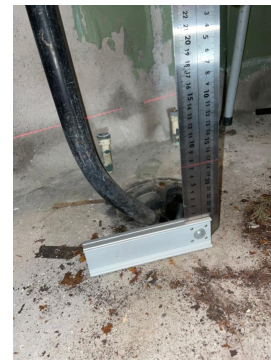
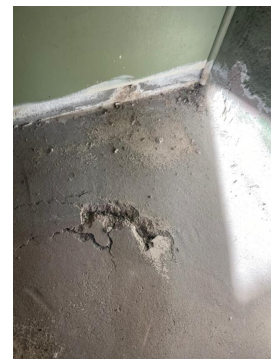
### ! TG 2 Overflater Gulv

Sluk er plassert ved utslagsvask og fall til sluk sjekket med laser.  
Overflate gulv er sjekket for riss, sprekker og generell slitasje.

Gulv har noe skade.

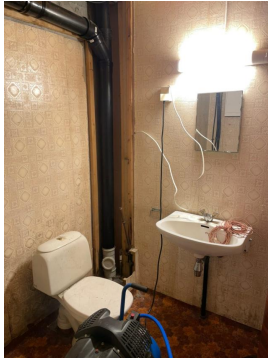
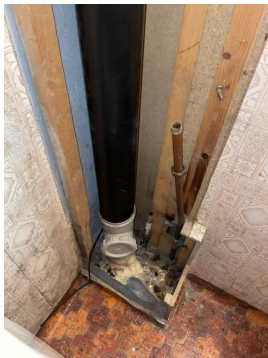
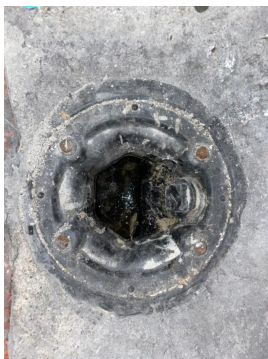
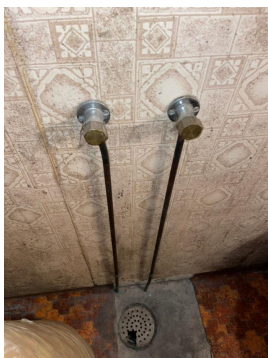
### TG 2 Tilliggende konstruksjoner våtrom

- Hulltaking er foretatt og det er påvist avvik i konstruksjonen.  
Det er målt 17 wt-% fuktighet.

- Gjennomføre ytterligere undersøkelser og foreta utbedring av skade.

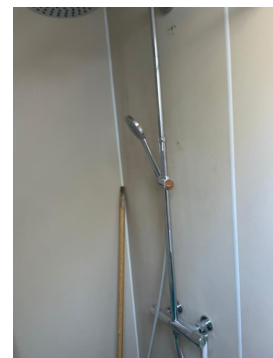
### TG 2 Overflater vegger og himling

- Det er vindu/dør med ikke fuktbestandige materialer i våtsonen (ved vask, dusj, badekar, osv.), løsningen eller byggematerialet er uegnet
- Det er påvist andre avvik:

- Andre tiltak:
- Uegnede materialer må fuktbeskyttes/utskiftes.

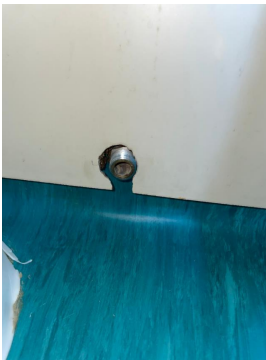
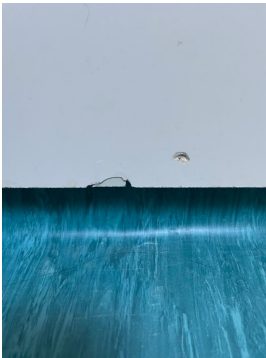
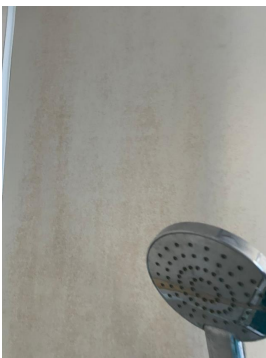
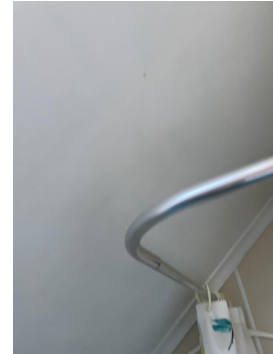
### TG 2 Overflater Gulv

- Våtrommet fungerer med dette avviket.

- Det er påvist mangelfull/feil utførelse rundt rørgjennomføringer e.l. som gir fare for fukt i konstruksjonen i våtsone.
- Mer enn halvparten av forventet brukstid er passert på membranløsningen.
- Mer enn halvparten av forventet brukstid er passert på slukløsningen.

- Det må foretas lokale tiltak for å utbedre utettheter på våtrommet.
- Installering av tett dusjkabinett anbefales.
- Overvåk tilstanden jevnlig. For å få tilstandsgrad 0 eller 1 må slukløsningen skiftes ut og sannsynligvis må også membransjiktet skiftes/utbedres. Det er imidlertid vanskelig å si noe om tidspunktet for når dette er nødvendig.

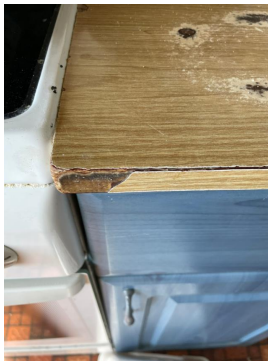
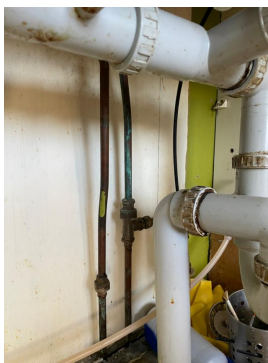
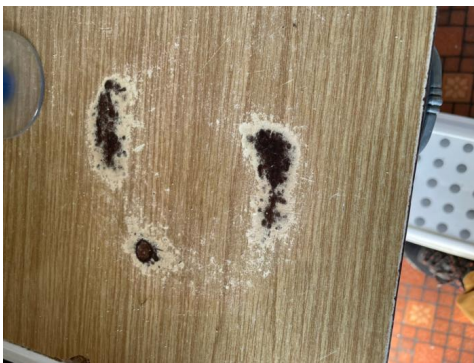
Kjøkkenet er kontrollert for røropplegg, fuktighet, skader og bruksslitasje

- Det er avvik:

Kjøkkenet fungerer med dette avviket men det må påregnes oppgradering på sikt.

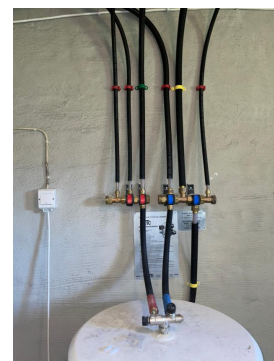
Systemet er besiktiget i rørskap, og kontrollert for lekkasje, merking og slitasje.

Tilstandsgrad er basert på helhet

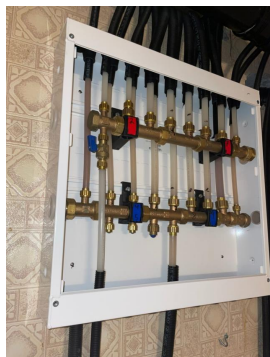
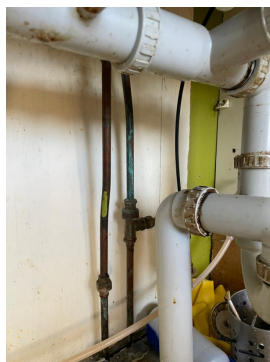
## TG 1 Avløpsrør

Synlige avløpsrør av plast fra 2021.  
Kontrollert for utførelse og lekkasje.  
Avløpsrør skjult i konstruksjon basert på alder og opplysninger fra eier.

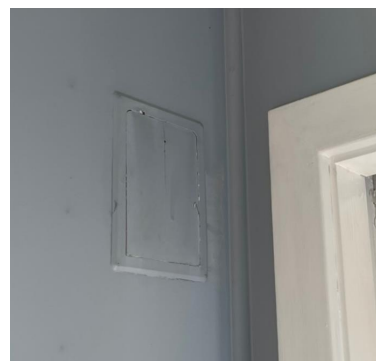
- Det er påvist mangelfull ventilasjon på ett eller flere rom i boligen.  
Det er flere rom som mangler ventilering etter utbytte av vindu.

- Det bør etableres veggventiler/vindusventiler i alle oppholdsrom som ikke har det.

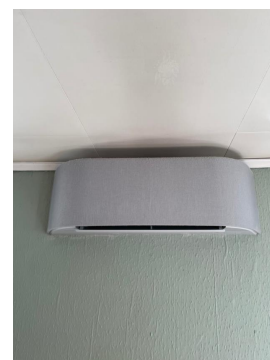
## TG 1 Andre VVS-installasjoner

Luft-til-luft varmepumpe i fra 2023, plassert i stue.  
Kontrollert for funksjon, slitasje og alder.

Årstill: 2023      Kilde: Eier

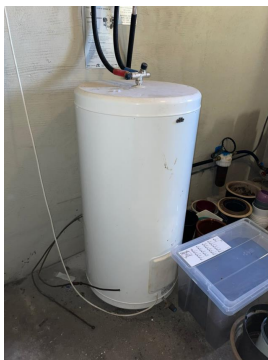
Det er en varmtvannstank på ca. 200 liter plassert på teknisk rom. Undersøkt for alder, plassering, avdrypp, fukt skjolder og elektrisk tilkobling.

Årstall: 2010

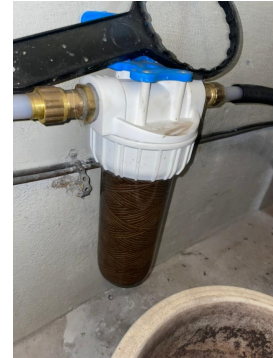
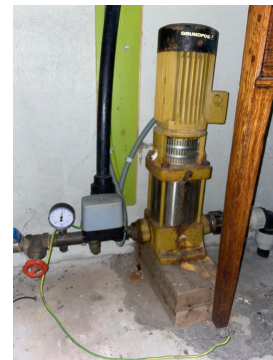
## TG IU Andre installasjoner

I tilstandsrapporten bemerker det at boligen er utstyrt med både vannpumpe og vannfilter. Det bemerkes også at dette anlegget ikke er kontrollert da den bygningssakkyndige ikke besitter tilstrekkelig fagkunnskap om slike installasjoner. Det anbefales at en fagperson med kompetanse innen vannforsyningsanlegg gjennomfører en grundigere gjennomgang og vurdering av systemet for å sikre at det fungerer som forutsatt.

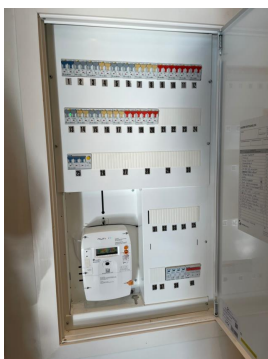
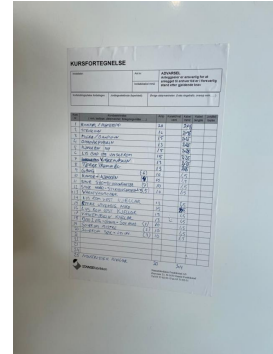
## TG 2 Elektrisk anlegg

**Ja Alle anlegg bør med jevne mellomrom ha en utvidet uavhengig kontroll**

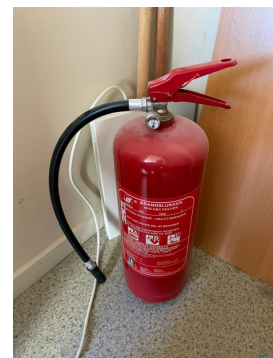
## ! TG 0 Branntekniske forhold

Røykvarsling og brannslukningsutstyr er undersøkt.  
Kontrollert alder og funksjon på utstyret.

1. Er det mangler for brannslukningsutstyr i boligen iht. forskriftskrav på søknadstidspunktet, men minst Byggeforskrift 1985?  
**Nei**
2. Er det skader på brannslukningsutstyr eller er apparatet eldre enn 10 år?  
**Nei**
3. Er det mangler på røykvarslere i boligen iht. forskriftskrav på søknadstidspunktet, men minst Byggeforskrift 1985?  
**Nei**
4. Er det skader på røykvarslere?  
**Nei**

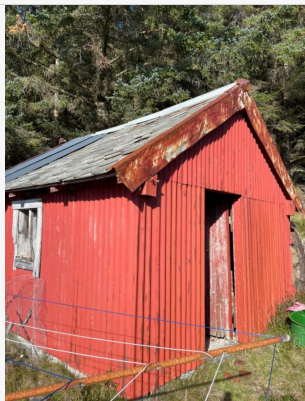
## Bod

Boden står for nedfall.
