**Salgsobjekt:** Enebolig  
**Eierform:** Eiet  
**Byggeår:** 1974  
**BRA-i/BRA Total** 283/338 kvm  
**Tomtstr.:** 1248.6 m<sup>2</sup>  
**Soverom:** 5  
**Antall rom:** 6  
**Gnr./bnr.** Gnr. 15, bnr. 25  
**Oppdragsnr.:** 1501240218

## SOLNESVEGEN 81 - DITT NYE HJEM?

Befaringsdato: 01.10.2024

## Tilstandsrapport

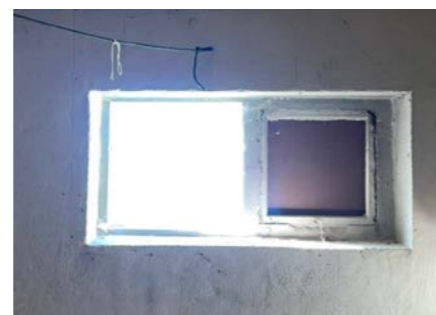
Avvikene gjelder for de eldre vinduene.

- Vinduer med punkterte/sprukne glass må påregnes skiftes ut, enten hele vinduet eller kun selve glassene.
- Det må påregnes noe vedlikehold og at enkelte vinduer må skiftes ut.

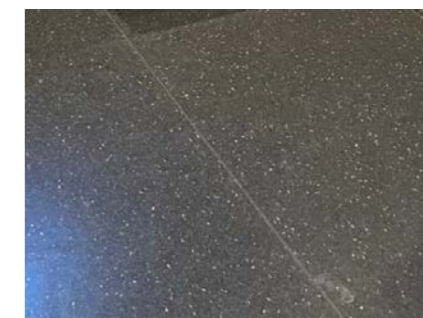
- Våtrommet fungerer med dette avviket.
