Myrvegen 5, 1929 AULI

**Familievennlig enebolig på Auli  
med stor tomt på over 1000 kvm |  
Dobbel garasje | 2 stuer | 2 Bad og  
WC**

# Tilstandsrapport

Befaringsdato: 07.08.2025

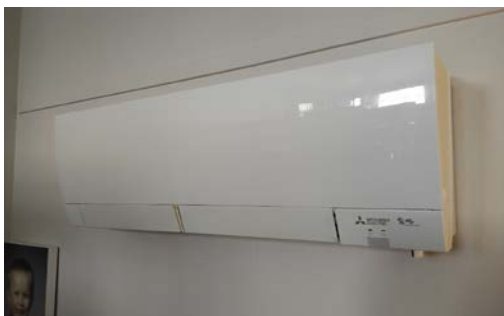
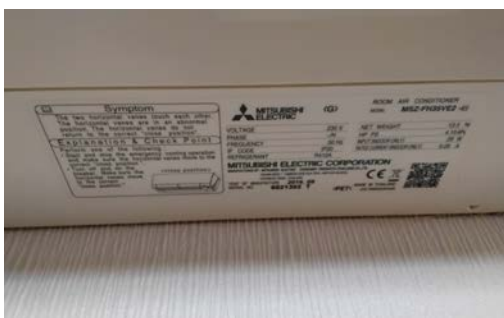
- Anlegget må sjekkes av fagperson, som må utføre eventuelle tiltak på anlegget.

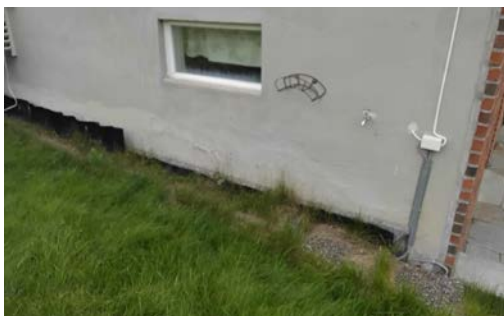
- Tiltak for redrenering rundt boligen kan ikke utelukkes.
- Det må foretas nærmere undersøkelser, det kan ikke utelukkes behov for tiltak.
