# Tilstandsrapport

Leilighet i 4.mannsbolig

St. Hanshaugen 11C, 2413 ELVERUM

Befaringsdato: 08.12.2025

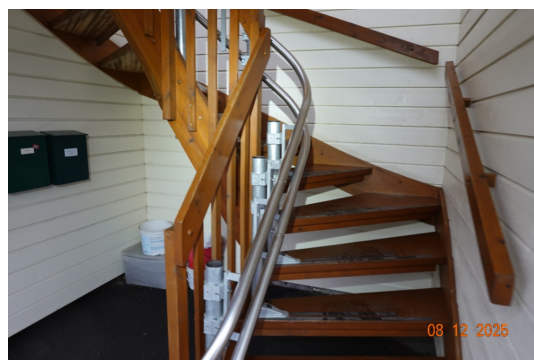
## ! TG 1 Utvendige trapper

Adkomst til leiligheten i 2. etasje via tretrapp. Utført med rekkverk, håndløper og trinn av treverk.

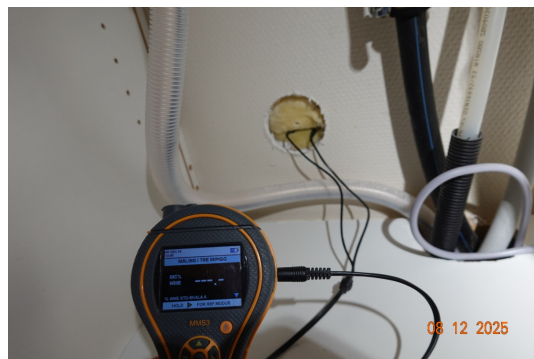
### ! TG 1 Tilliggende konstruksjoner våtrom

Hulltaking er foretatt nederst på delevegg mot våtsonen. Ved bruk av fuktmåler ble det ikke registrert unormale verdier.

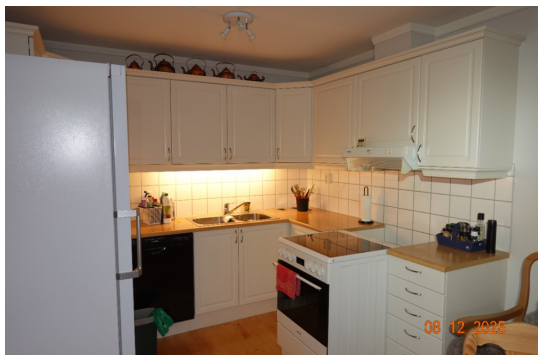
## KJØKKEN

Innredning fra byggeåret. Ukjent type.  
Kjøkkeninnredning med laminert benkeplate, over og underskap, speil fronter, skuffer, fliser i benkerygg, opplegg for oppvaskmaskin, ettgrepss blandebatteri og to rustfrie kummer.
