# Tilstandsrapport

Enebolig

Sofiastien 10 , 1960 LØKEN

Befaringsdato: 13.01.2026

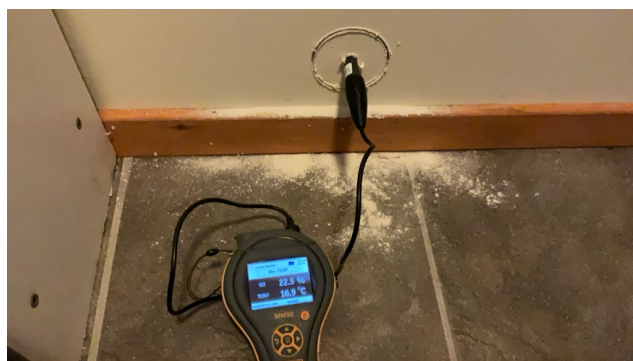
Iht. forskrift til avhendingsloven ble det foretatt hulltaking ett sted i kjelleretasje.

På generelt grunnlag bemerkes det at innredning av kjelleretasje/rom under terreng er risikokonstruksjon med tanke på fuktskader.

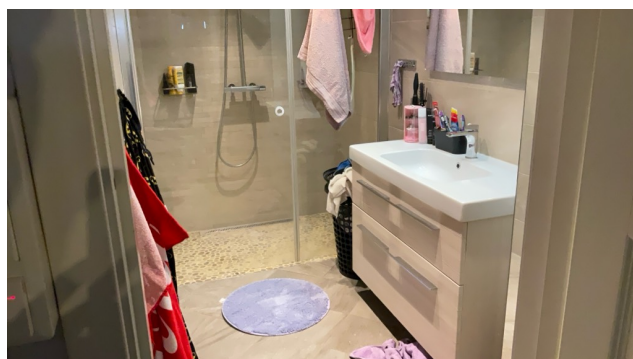
Aktuell byggeforskrift er teknisk forskrift 2010. Dokumentasjon:  
Sjekkliste, bilder og samsvarserklæring.  
Baderommet ble rehabilitert i 2015 iht. fremvist dokumentasjon.

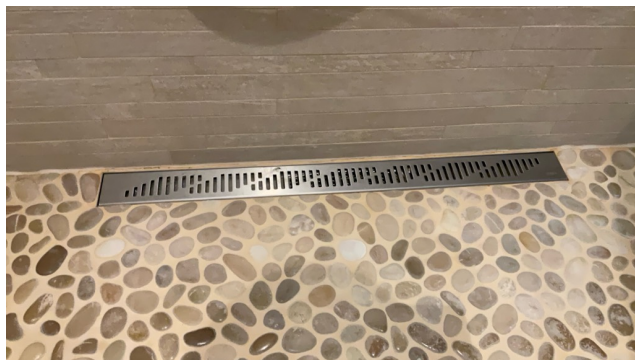
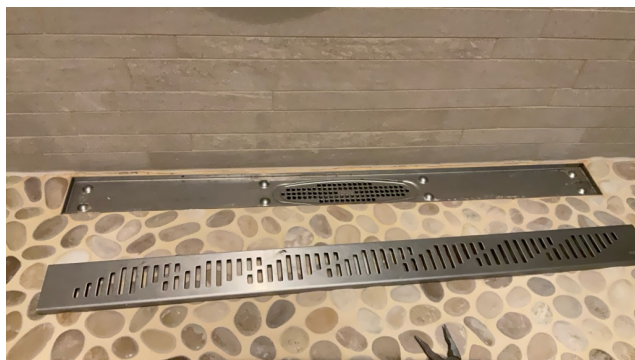
Det er slukrenne ved vegg i dusjonen og banemembran med dokumentert utførelse. Fra 2015.

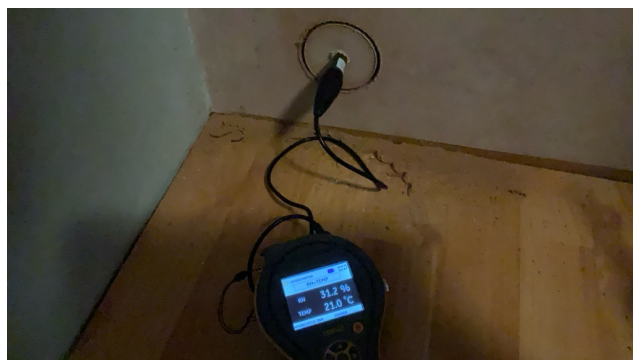
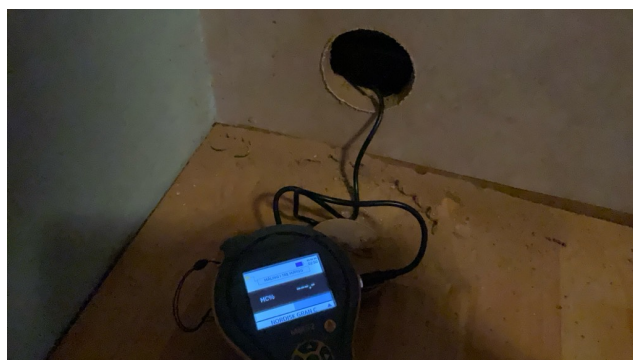
Det ble målt relativ luftfuktighet i vegg (31%RF ved 21 grader), det ble målt med stikkelektroder i treverk (ingen utslag) og det ble gjort visuell inspeksjon.

Det ble ved målinger og visuell inspeksjon ikke påvist tegn på fuktskader.

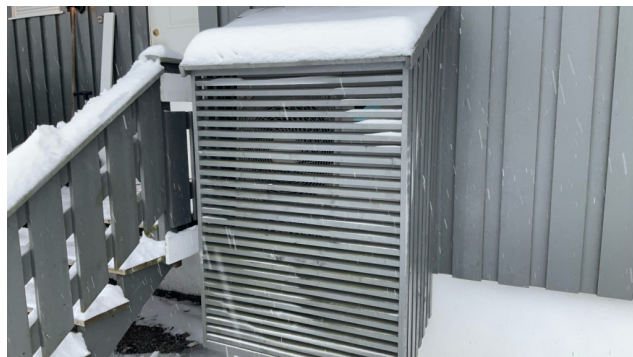
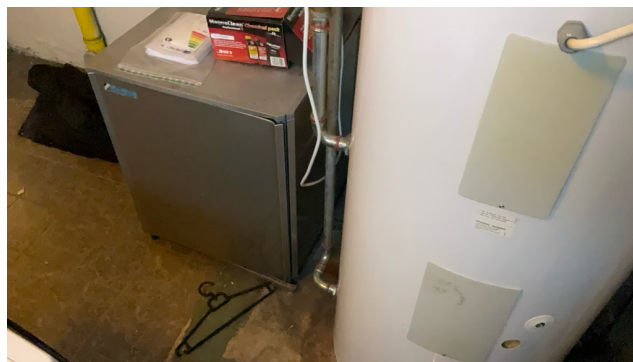
Det er installert luft til vann varmepumpe. Anlegget er fra 2018. Varmeanlegget forsyner vann til radiatoranlegg i boligen samt til vannbåren gulvvarme i kjelleretasje i trapperom/gang, kjellerstue og bad/wc.
