Sofiastien 10, 1960 LØKEN

**Romslig enebolig med 2 bad, 3  
soverom og eget vaskerom. Stor  
tomt, dobbelgarasje og terrasse på  
60 kvm. Landlig idyll!**

| Tilstandsrapport ..... | 46 |

Befaringsdato: 13.01.2026

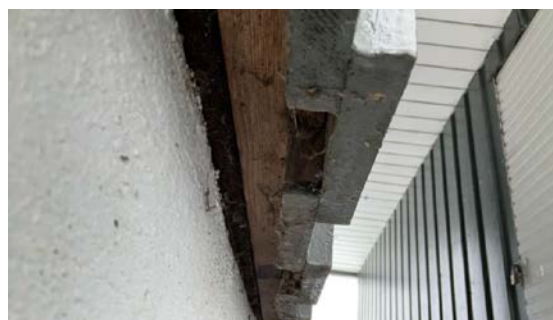
- Det er ingen eller liten lufting i nedre kant av kledning mot grunnmur.
- Det er påvist spredte råteskader i bordkledningen.

Råteskadet kledning.

- Det bør foretas tiltak for å bedre lufting av kledningen.
- Råteskadet trekledning må skiftes ut.

- Vedrørende lufting, kan konstruksjonen fungere med dette avviket, det må dog gjøres utbedringer om avviket skal lukkes. Det vil imidlertid sjelden være økonomisk rasjonelt som et enkeltstående tiltak. Ved bytte av kledning, bør konstruksjon/lufting bygges opp riktig. Det presiseres dog at uten tilstrekkelig lufting bak bordkledningen kan fuktighet som trenger inn bak bordene eller gjennom veggen innenfra ikke tørke opp, noe som øker risikoen for fuktskader.

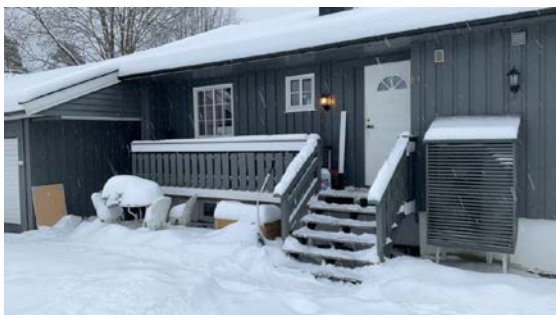
## TG 2 Terrasse

- Balkonger/terrasse er snødekt og derfor ikke nærmere vurdert.
- Det er avvik:

Det er råteskader i trappen til terrassen iht. eier.  
Det er synlige skjevheter i rekkverket.

Råteskadet treverk på trapp må skiftes ut.  
Det må gjøres lokal utbedring i forhold til skjevheter på rekkverket.

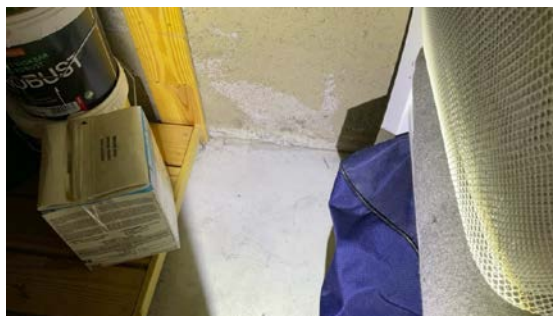
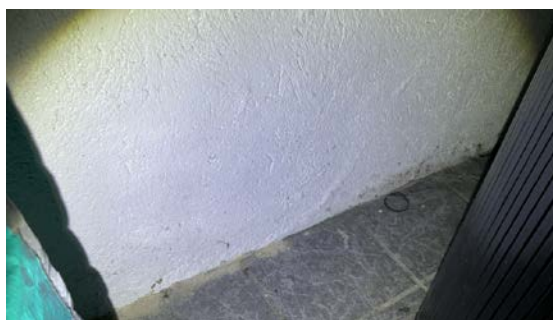
## TG 1 Rom Under Terreng - 2

Det ble målt relativ luftfuktighet i vegg, det ble målt med stikkelektroder i treverk (9% fuktighet, vektprosent) og det ble gjort visuell inspeksjon.

Det ble ved målinger og visuell inspeksjon ikke påvist tegn på fuktskader.

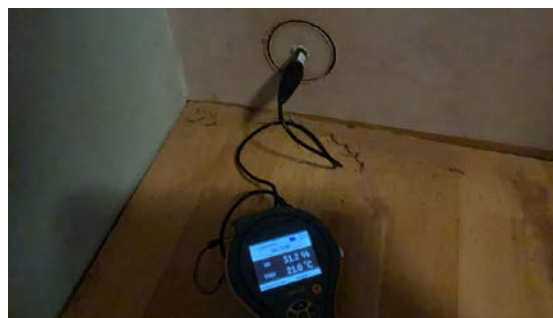
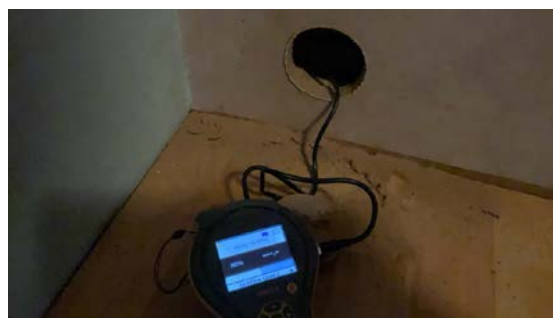
## KJELLERETASJE > BAD/WC

Det er kun sluk i dusjnisen som er tett. Lekkasjevann fra andre installasjoner vil dermed ikke finne vei til sluket og kan føre til fuktskader i boligen.

Det er riss i silikonefuger.

- Manglende oppgradering av våtrommet medfører høy risiko for at konstruksjonene ikke vil tåle vanlig bruk av vann eller lekkasjer. Dette kan føre til fuktskader på tilstøtende konstruksjoner.

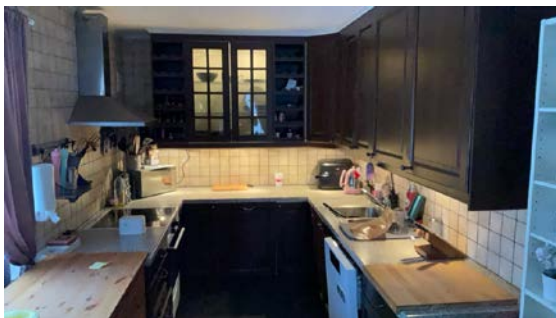
#### TG 2 Avtrekk

- Det er avvik:
- Bryterpanel er dels defekt, men viften er mulig å bruke.

Bør utbedres.

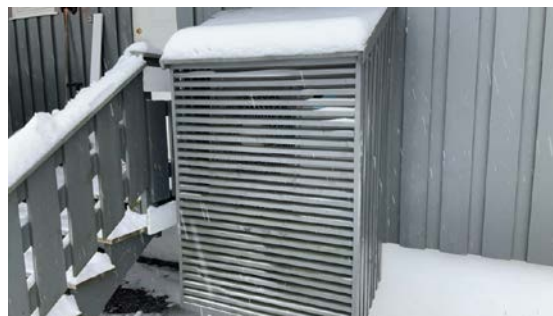
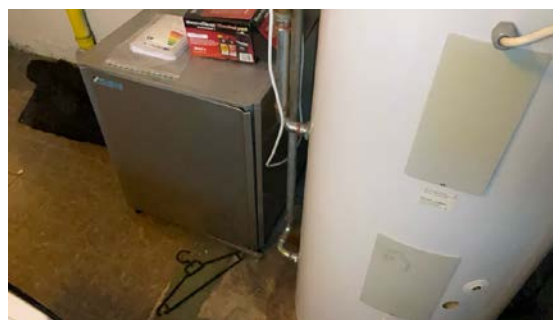
### TG 1 Varmtvannstank

Varmtvannstanken er dobbeltmantlet på hhv. 170 liter og 120 liter. Varmtvannstanken har produksjonsår 2018 og er plassert på vaskerom/teknisk rom i kjelleretasjen.

- Mer enn halvparten av forventet brukstid er passert på anlegg for vannbåren varme.
- Det er avvik:

- Tiltak:
  - Det er ikke behov for utbedringstiltak siden anlegget fungerer i dag, men ut ifra alder kan skader plutselig oppstå på eldre anlegg.
- Radiator på kjøkkenet må skiftes ut for å lukke avviket.
