Sofiastien 10, 1960 LØKEN

**Romslig enebolig med 2 bad, 3 soverom og eget vaskerom. Stor tomt, dobbelgarasje og terrasse på 60 kvm. Landlig idyll!**

Befaringsdato: 13.01.2026

# Tilstandsrapport

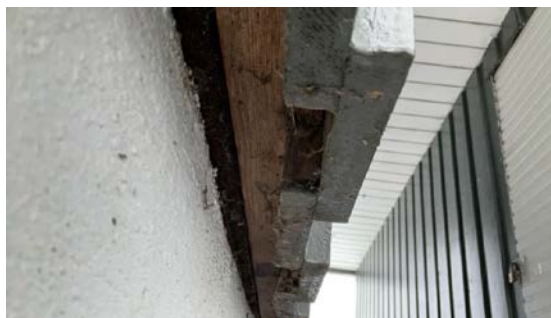
- Vedrørende lufting, kan konstruksjonen fungere med dette avviket, det må dog gjøres utbedringer om avviket skal lukkes. Det vil imidlertid sjelden være økonomisk rasjonelt som et enkeltstående tiltak. Ved bytte av kledning, bør konstruksjon/lufting bygges opp riktig. Det presiseres dog at uten tilstrekkelig lufting bak bordkledningen kan fuktighet som trenger inn bak bordene eller gjennom veggen innenfra ikke tørke opp, noe som øker risikoen for fuktskader.

Råteskadet kledning.

- Det bør foretas tiltak for å bedre lufting av kledningen.
- Råteskadet trekledning må skiftes ut.

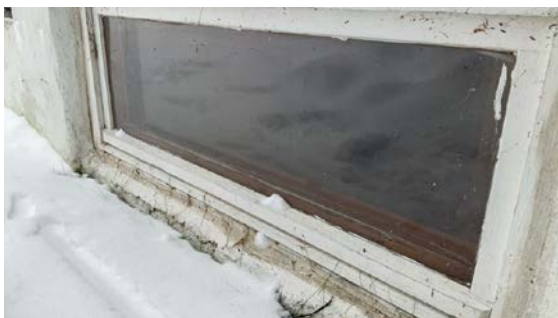
- Karmene i vinduer er slitte og det er sprekker i trevirket.

Vinduene har en del slitasje med tørkesprekker og værslitasje.

- Det må påregnes noe vedlikehold og at enkelte vinduer må skiftes ut.

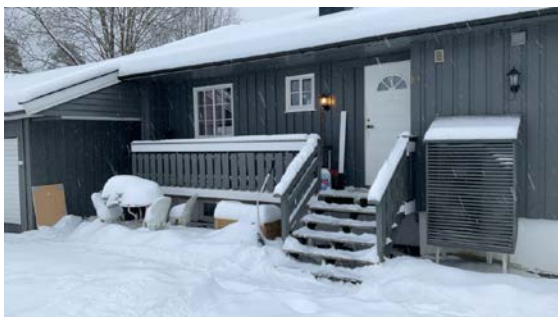
Terrasse i trekonstruksjon på punktfundamentering.  
Spaltegulv av tre og rekkverk i trekonstruksjon. Trapp i trekonstruksjon.  
Del av terrasse er takoverbygd med saltak av trekonstruksjon.

- Balkonger/terrasse er snødekt og derfor ikke nærmere vurdert.
- Det er avvik:

Det er råteskader i trappen til terrassen iht. eier.  
Det er synlige skjevheter i rekkverket.

Råteskadet treverk på trapp må skiftes ut.  
Det må gjøres lokal utbedring i forhold til skjevheter på rekkverket.

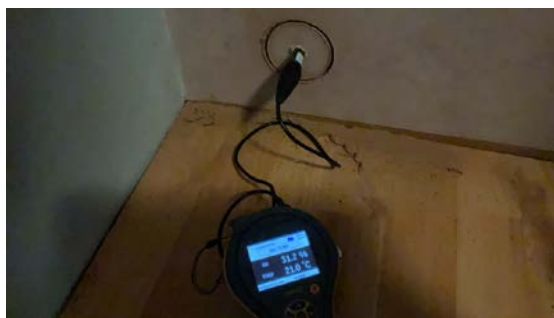
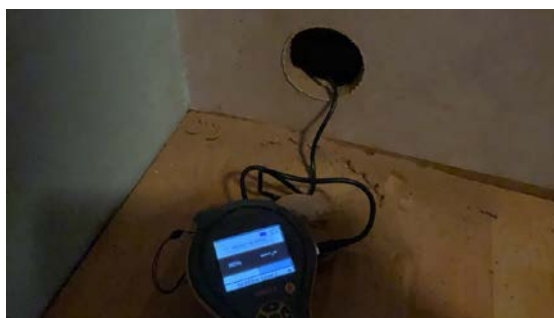
Det er kun sluk i dusjnisen som er tett. Lekkasjevann fra andre installasjoner vil dermed ikke finne vei til sluket og kan føre til fuktskader i boligen.

Det er riss i silikonfuger.

- Manglende oppgradering av våtrommet medfører høy risiko for at konstruksjonene ikke vil tåle vanlig bruk av vann eller lekkasjer. Dette kan føre til fuktskader på tilstøtende konstruksjoner.

Med overflatesøk med fuktindikator Protimeter MMS ble det påvist forhøyede fuktverdier nederst på grunnmur og i betonggulvet på baderommet.

Dette skyldes manglende fuktsikring av kjelleretasjen og/eller fuktpåkjenning fra baderommet pga. manglende membran/tettesjikt. Grunnmur og betonggulv mot grunn på bygninger fra denne byggetiden er normalt ikke fuktsikret og kapillærsug av fukt kan forekomme.

Det bør gjøres tiltak med fuktsikring av kjelleretasjen. Det må etableres membranløsning/tettesjikt ved oppgradering av baderommet.
