# Tilstandsrapport

Boligbygg med flere boenheter

Tollinspektør Thues gate 4, 6510  
KRISTIANSUND N

Befaringsdato: 01.04.2025

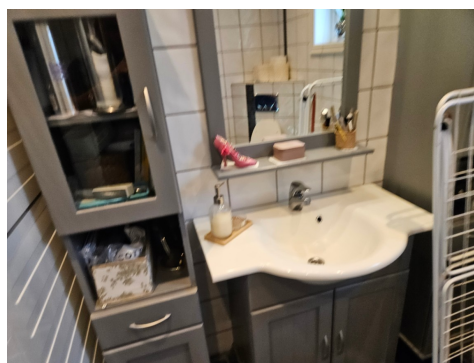
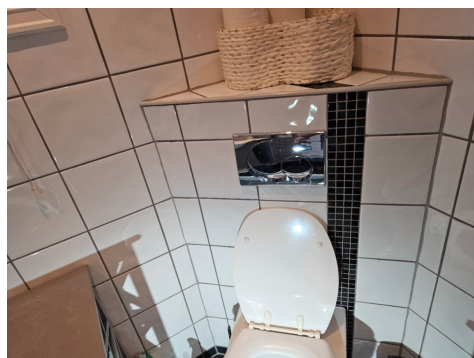
## ETASJE &gt; BAD

Våtrommet er utstyrt med:

- Dusjkabinett
- Vegg montert toalett
- Opplegg til vaskemaskin
- Mekanisk avtrekk
