# Tilstandsrapport

Østerveien 60 , 4631 KRISTIANSAND S

# gnr. 152, bnr. 1777

Befaringsdato: 09.06.2025

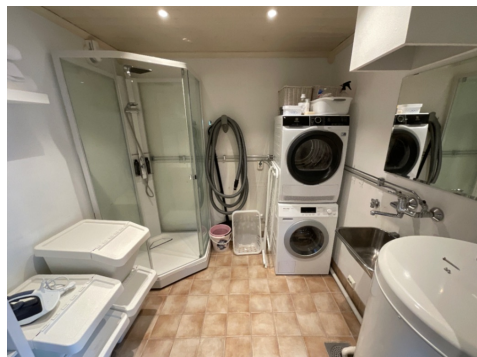
Vaskerom fra 2003. Det er montert utslagsvask og dusjkabinett ble i følge eier montert i senere tid. Det er fliser på gulv og vegger er av malt strie. Det er varmekabler i gulvet.

Vaskerom i 1etg.

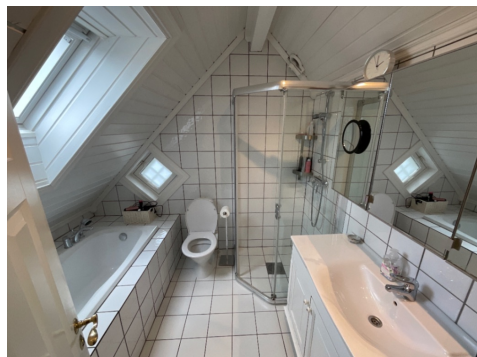
Baderom med fliser på gulv og vegger. Det er montert baderomsmøbel med servant, dusjnise, gulvstående toalett og badekar. Det er varmekabler i gulvet. Badet er fra 2003.

Bad på loft.

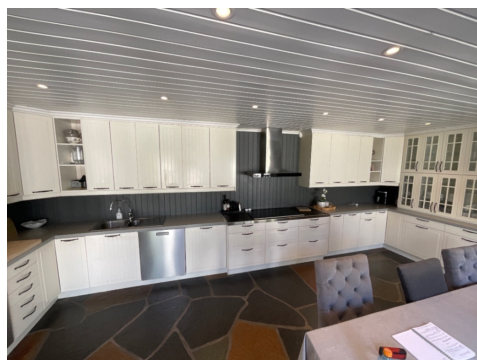
Innredning med malte fronter og heltre benkeplate med malt overflate. Kjøkkenet er levert av Ikea og ble montert rundt 2003. Det er mindre skader på fronter noe som er ansett som normalt i forhold til alder. Eier opplyser at fronter kan byttes ut med dagens fronter fra Ikea.

Kjøkken.
