**Salgsobjekt:** Enebolig  
**Eierform:** Eiet  
**Byggeår:** 1891  
**BRA-i/BRA Total** 149/165 kvm  
**Tomtstr.:** 288 m<sup>2</sup>  
**Soverom:** 4  
**Antall rom:** 5  
**Gnr./bnr.** Gnr. 152, bnr. 1777  
**Oppdragsnr.:** 1411250380

# Romslig enebolig i ettertraktet del av Lund | Høy standard med klassiske innslag | Solrike

Befaringsdato: 09.06.2025

Rapportdato: 11.06.2025

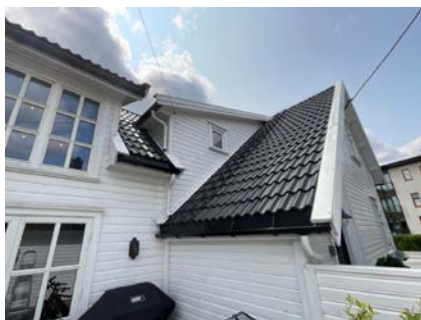
Takflater er tekket med takstein av betong. Eier opplyser at taktekking er fra 2022, det ble da byttet taksten samt takpapp og lekter/sløyfer. Taktekking fremstår med normal slitasje i forhold til alder. Taktekking bør inspiseres minst en gang i året, i den forbindelse må utskiftning av enkelte knekte stein kunne forventes.

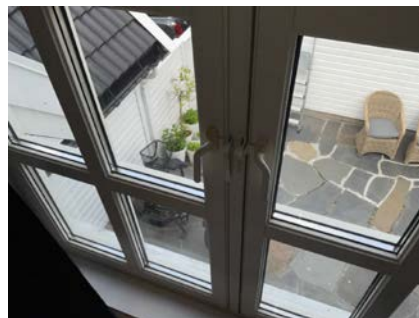
Vinduer på loft.

Rekkverk eller barnesikring bør monteres.

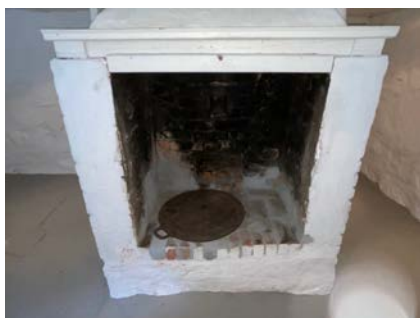
Bakerovn i kjeller har betydelig slitasje, sprekker og manglende/løse teglstein.

Bakerovn i kjeller.

Bakerovn bør utbedres før bruk.

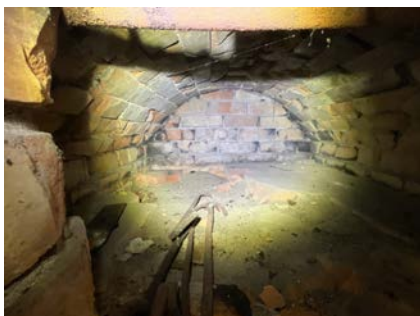
Flere stein som mangler eller er løse.

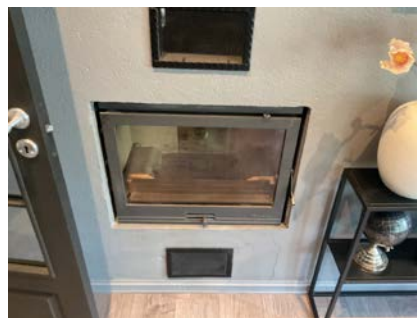
Peisinnatts er montert i stue. Pipe er av murt teglstein. Eier opplyser at pipe ble rehabilitert med nytt innvendig røykrør etter en pipebrann i 2017.

Peisinnatts.

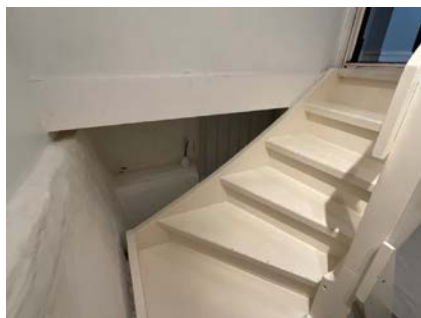
- Åpninger i rekkverk er større enn dagens forskriftskrav til rekkverk i trapper.
- Det er avvik:

Store åpninger i rekkverk.

- Åpninger er såpass store at det ut ifra sikkerhetsmessige forhold anbefales å lage mindre åpninger.

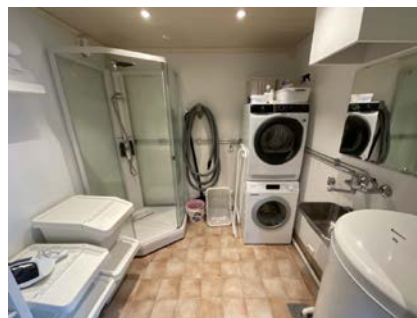
Vaskerom fra 2003. Det er montert utslagsvask og dusjkabinett ble i følge eier montert i senere tid. Det er fliser på gulv og vegger er av malt strie. Det er varmekabler i gulvet.

Vaskerom i 1etg.

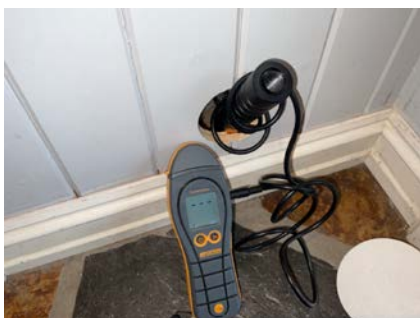
Hull ble tatt fra tilstøtende rom inn mot våtsone på vaskerom. Bunnsvill var tørr på det aktuelle stedet.

Hull tatt i gang

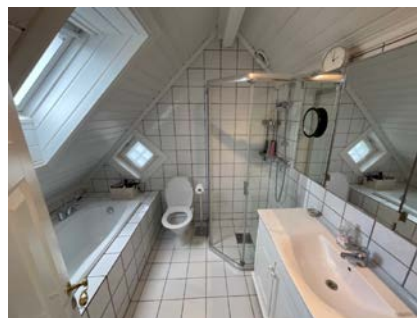
Baderom med fliser på gulv og vegger. Det er montert baderomsmøbel med servant, dusjnise, gulvstående toalett og badekar. Det er varmekabler i gulvet. Badet er fra 2003.

Bad på loft.

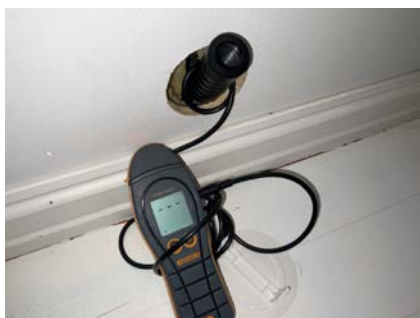
Hull ble tatt fra tilstøtende rom inn mot våtsone på bad. Bunnsvill var tørr på det aktuelle stedet.

Hull tatt bak dusj.

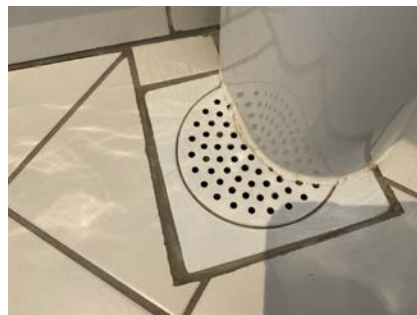
Sluk er ikke mulig å rengjøre

Sluker og membran bør utbedres. Levetid på membran er ansett som oppbrukt. Tid for renovering nærmer seg. Det kan være fare for lekkasjer fra dette badet.

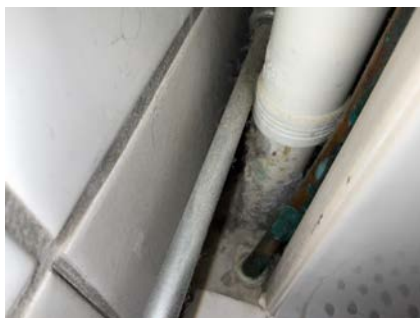
Uheldige gjennomføringer i gulv.

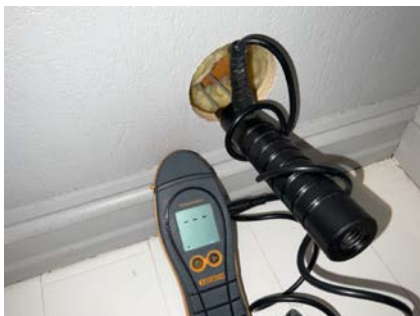
Hull ble tatt fra tilstøtende rom inn mot våtsone på bad. Bunnsvill var tørr på det aktuelle stedet.

Hull tatt på soverom.

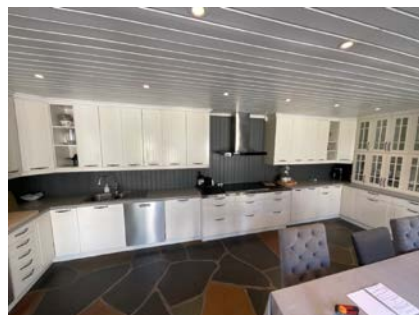
Innredning med malte fronter og heltre benkeplate med malt overflate. Kjøkkenet er levert av Ikea og ble montert rundt 2003. Det er mindre skader på fronter noe som er ansett som normalt i forhold til alder. Eier opplyser at fronter kan byttes ut med dagens fronter fra Ikea.

Kjøkken.

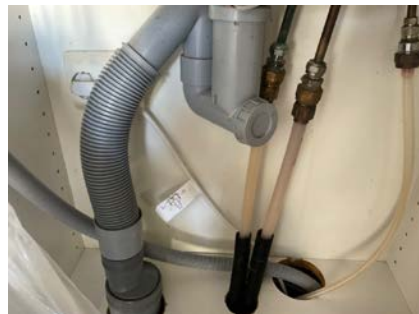
I vaskeskap.

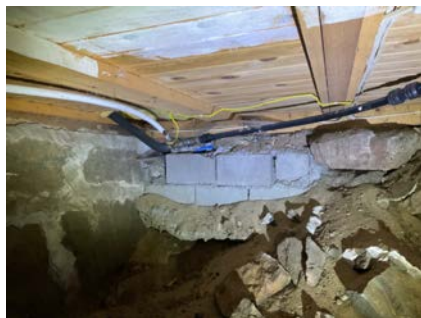
Vannledninger er av kobber og plast. Ingen tegn til lekkasjer, stoppekran er lokalisert.

Vann inntak med stoppekran. Vannrør av kobber.

- Det er ikke behov for utbedringstiltak siden anlegget fungerer i dag, men ut ifra alder kan skader plutselig oppstå på eldre anlegg.
- I forbindelse med oppgradering av våtrom vil det være naturlig med utskiftning av rør.

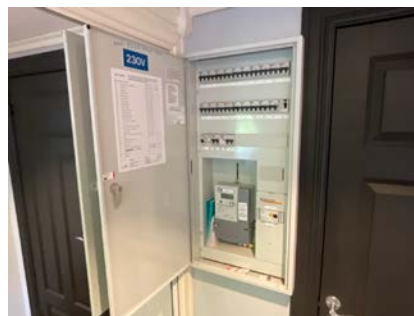
10. Er det tegn på at kabelinnføringer og hull i inntak og sikringsskap ikke er tette, så langt dette er mulig å sjekke uten å fjerne kapslinger?  
**Nei**
11. Finnes det kursfortegnelse, og er den i samsvar med antall sikringer?  
**Ja**
12. Foreta en helhetsvurdering av det elektriske anlegget, dets alder, allmenne tilstand og fare for liv og helse. Bør det elektriske anlegget ha en utvidet el-kontroll?  
**Ja Dokumentasjon mangler og anlegget er av noe alder, en utvidet el-kontroll er derfor anbefalt.**

Sikringsskap.
