Tilstandsrapport

Fritidsbolig

Knipenveien 6, 3766 SANNIDAL

Befaringsdato: 11.05.2026

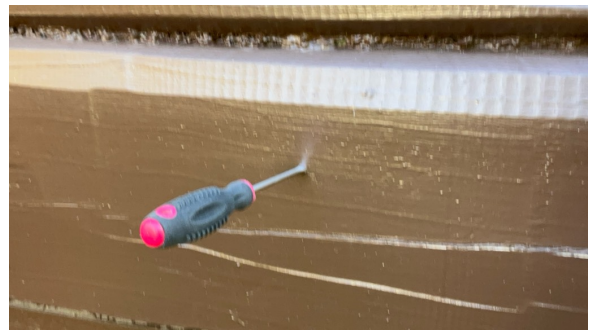
Eldre konstruksjoner. Det er registrert noe alder og vær slitasje. Det er også noe oppsprekking på kledning.

Stikk kontroll av vegger er utført.

Det anbefales å utbedre oppsprekking og slitasje på kledningen for å hindre ytterligere forringelse og redusere risiko for fuktinntrengning og skader i underliggende konstruksjon.

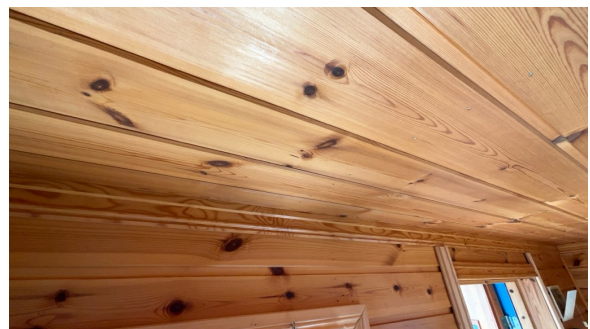
Det er registrert noe bruksslitasje og aldersslitasje. Det er noe svinnsprekker i tregulv.

Del av vegg - tak.

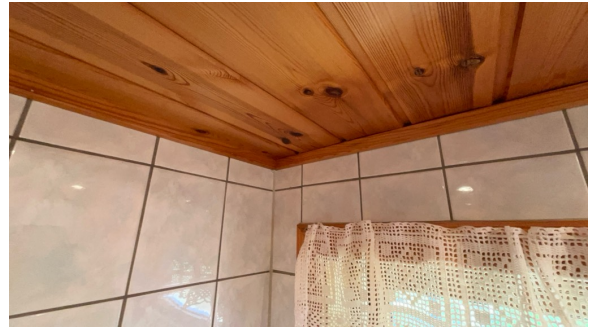
Slitasje på overflater kan medføre redusert levetid og økt risiko for fuktskader, spesielt i våtsoner.

Del av vegg - tak.

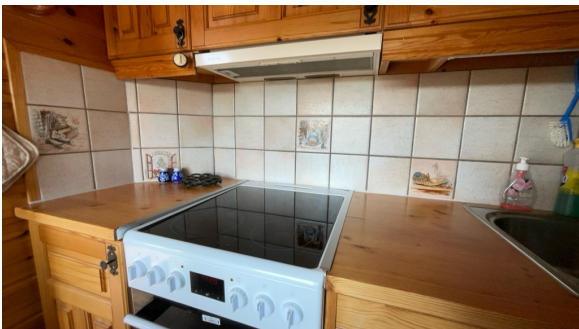
Ventilator fungerer i dag, men en må påregne utskiftning på grunn av alder.

Montert avtrekk over komfyr.

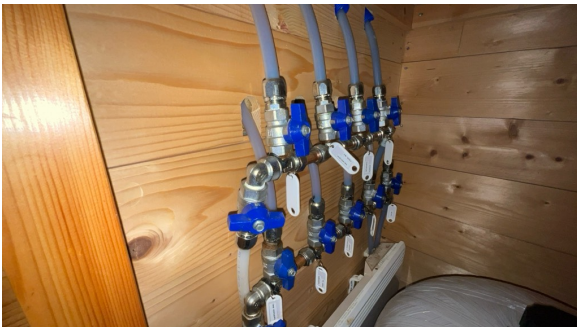
Del av rør til vann.

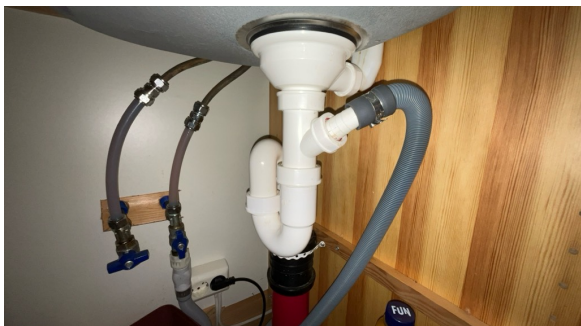
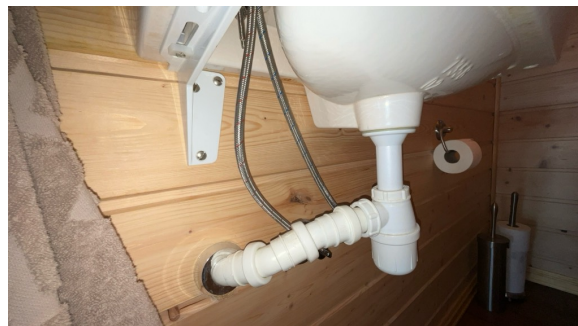
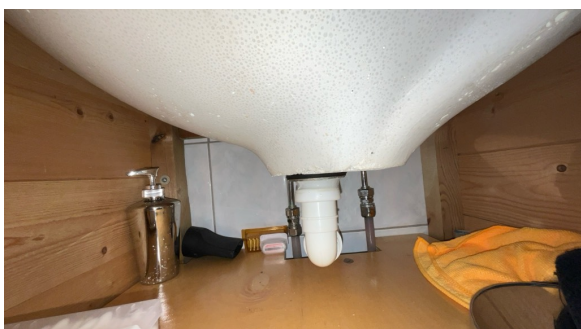
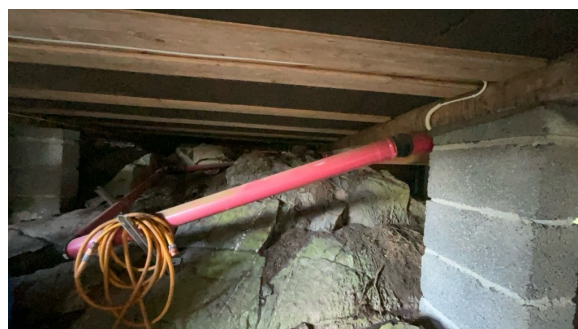
Det er avløpsrør av plast.

Del av rør til avløp.

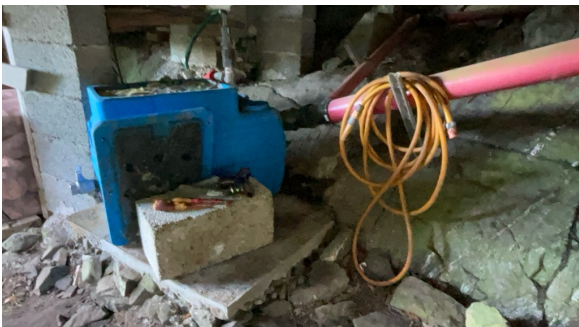
Tank med kværnepumpe.
