Lyngdalsvegen 40, 2266 ARNEBERG

# Tilstandsrapport

Befaringsdato: 29.01.2026

Rapportdato: 04.02.2026

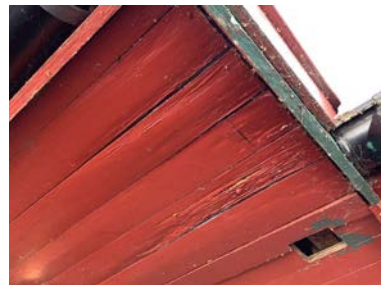
Råte i kledning i gesims over hovedentre, kan finnes skjult skade.

Råte i gesimskledning.

Utskifting av råteskadet kledning i gesims.

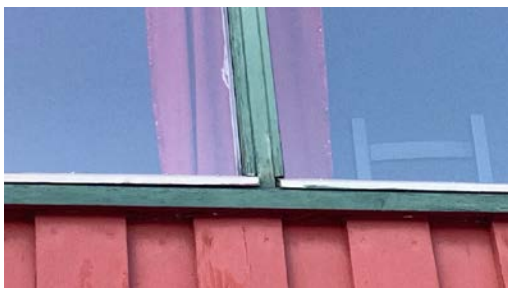
Eksempel på utvendig slitasje.

Vedlikehold av overflater på vinduer.

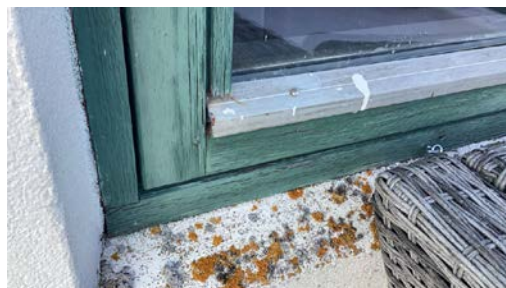
Eksempel på utvendig slitasje.

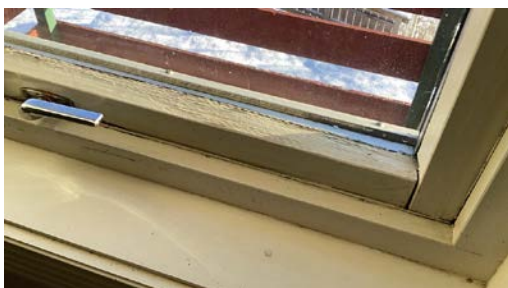
Eksempel på innvendig slitasje.

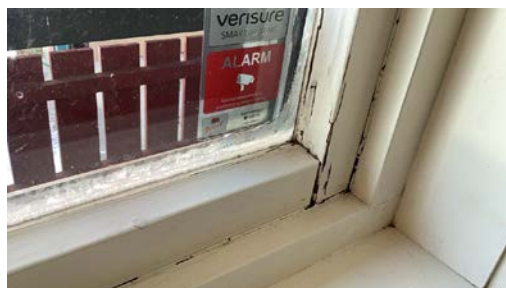
Eksempel på innvendig slitasje.

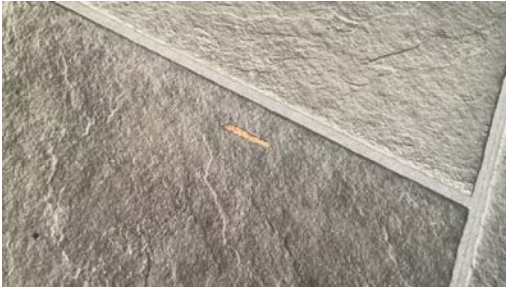
Hakk i gulv på kjøkken.

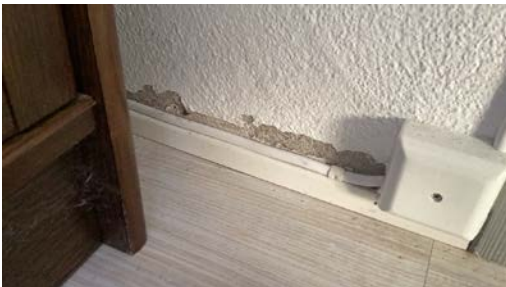
Avskaling på murvegg.

Det er behov for ferdigstilling og oppussing av overflater flere steder.

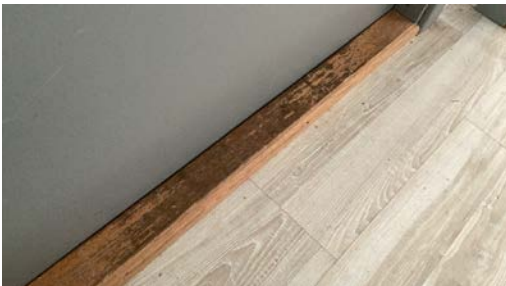
Eksempel på slitasje.

Vedlikehold av overflater.  
Justering av en dør.

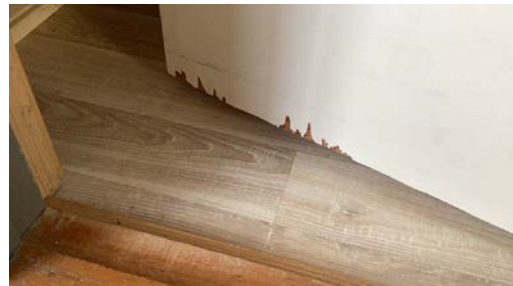
Eksempel på slitasje.
