Lyngdalsvegen 40, 2266 ARNEBERG

Tilstandsrapport

Befaringsdato: 29.01.2026

Rapportdato: 04.02.2026

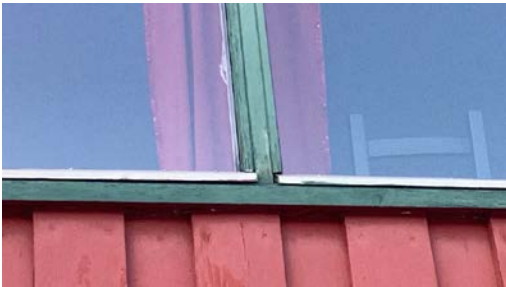
Eksempel på utvendig slitasje.

Vedlikehold av overflater på vinduer.

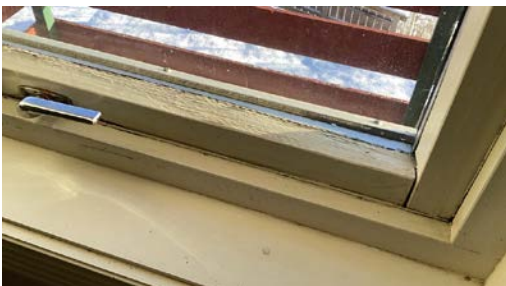
Eksempel på innvendig slitasje.

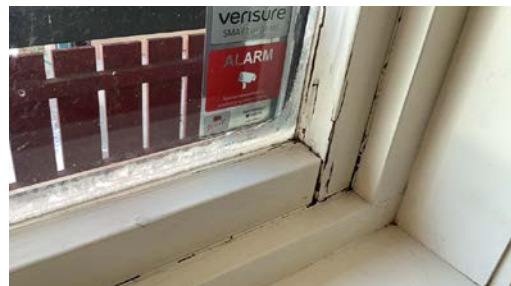
Eksempel på innvendig slitasje.

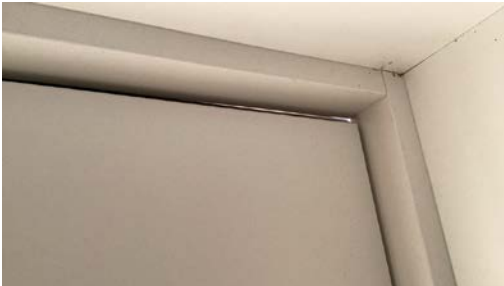
Dør i sokkeletasje tetter ikke helt øverst på dør.

Justering og tilpasning av dører.

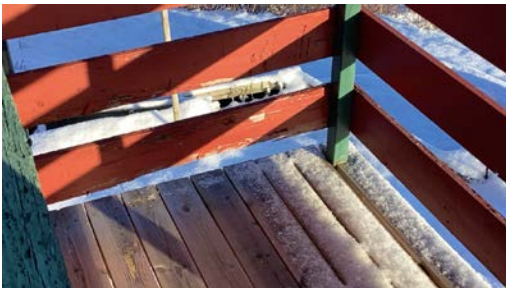
Råte på rekkverkskledning på balkong.

Luftebalkong: Vedlikehold av overflater og utskifting av råteskadet treverk.

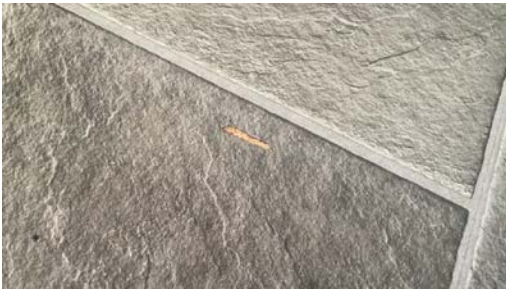
Hakk i gulv på kjøkken.

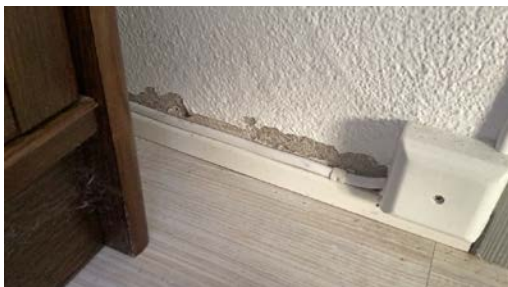
Avskaling på murvegg.

Det er behov for ferdigstilling og oppussing av overflater flere steder.

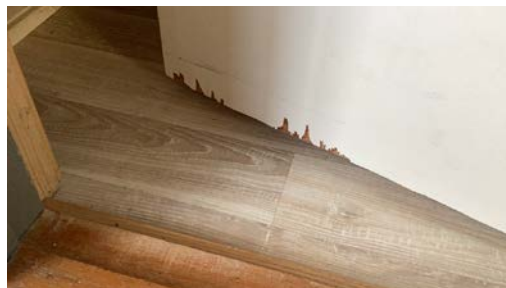
Eksempel på slitasje.
