# Tilstandsrapport

📍 Grenjåvegen 17 , 4735 EVJE

# gnr. 50, bnr. 284

Befaringsdato: 05.03.2026

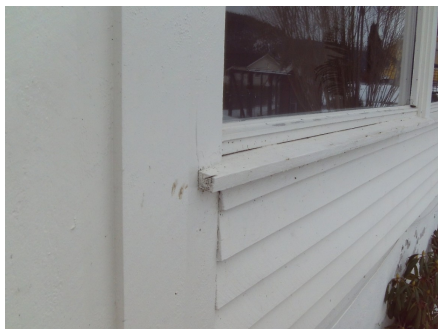
- Det er påvist spredte råteskader i bordkledningen.
- Det er værslitt/oppsprukket trevirke/trepaneler.

Deler av kledningen med tilhørende belistninger.

En god del vedlikehold må beregnes med enkelte utskiftninger nå og på noe sikt på grunn av slitasje og elde.

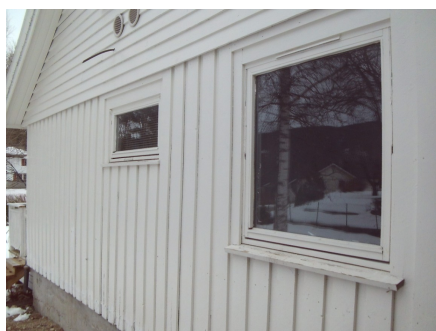
Ene fasaden.

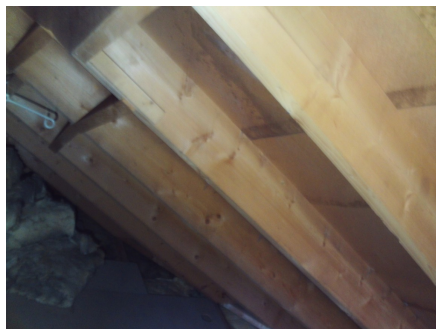
- Det er begrenset/dårlig ventilering av takkonstruksjonen.
- Det er påvist fuktskjolder/skader i takkonstruksjonen.

Deler av takkonstruksjonen.

Skade på undertaket må utbedres og luftespalter bør åpnes opp med en lekte på midten, som vil forbedre luftsirkulasjonen betraktelig.

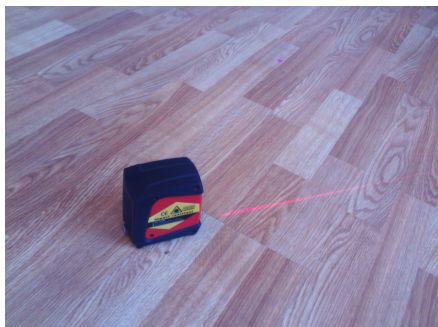
- Det er målt høydeforskjell på mellom 15-30 mm gjennom hele rommet. Tilstandsgrad 2 gis med bakgrunn i standardens krav til godkjente måleavvik.
- Målt høydeforskjell på over 30 mm gjennom hele rommet. Tilstandsgrad 3 gis med bakgrunn i standardens krav til godkjente måleavvik.

Benyttet lasermåler.

- For å få tilstandsgrad 0 eller 1 må høydeforskjeller rettes opp. Det vil imidlertid sjelden være økonomisk rasjonelt som et enkeltstående tiltak i en bolig som dette. Dersom boligen en gang skal renoveres, kan man vurdere slike tiltak.
- For å få tilstandsgrad 0 eller 1 må høydeforskjeller rettes opp. Ytterligere undersøkelser må foretas for å få kartlagt omfanget for utbedring.

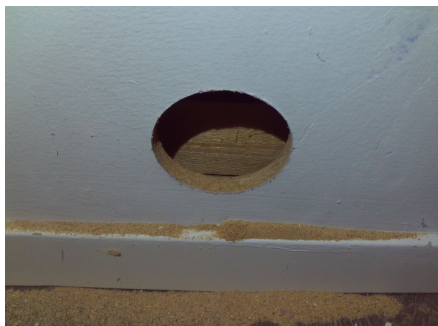
Hulltaking er foretatt fra soverom, uten å påvise unormale forhold. Måleresultat 9,6 vektprosent.

Hulltaking fra soverom.

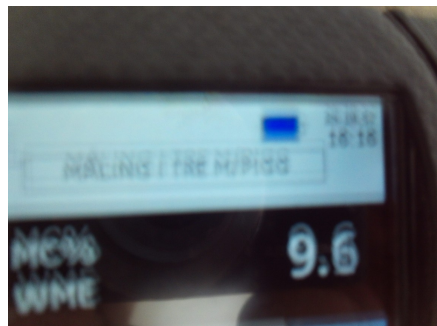
Måleresultat

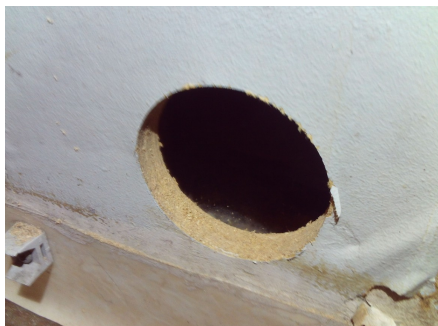
Hulltaking er foretatt under vaskekum, uten å påvise unormale forhold. Måleresultat: 8,1 vektprosent.

Hulltaking under vaskekum.

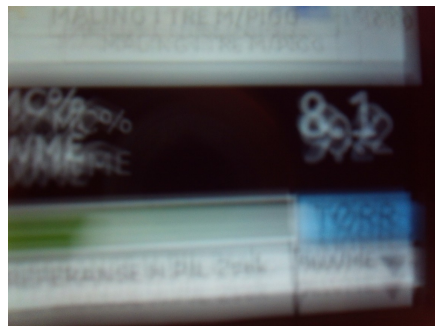
Måleresultat.

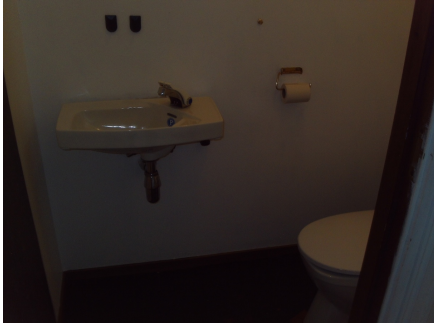
Deler av toalettrommet.

- Mekanisk avtrekk bør etableres på toalettrom.

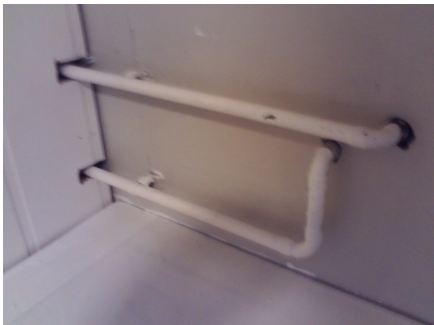
Kobberrør i fra byggeåret.

- Det er ikke behov for utbedringstiltak siden anlegget fungerer i dag, men ut ifra alder kan skader plutselig oppstå på eldre anlegg.
- I forbindelse med oppgradering av våtrom vil det være naturlig med utskiftning av rør.

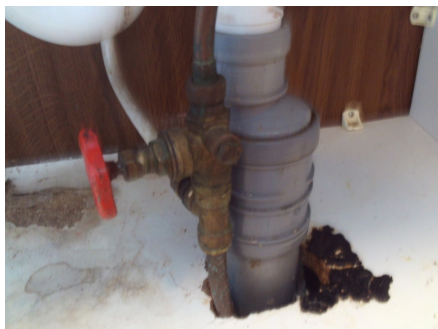
Avløpsrør i kjøkkenbenken.

- Det er ikke behov for utbedringstiltak siden anlegget fungerer i dag, men ut ifra alder kan skader plutselig oppstå på eldre anlegg.
- I forbindelse med oppgradering av våtrom vil det være naturlig med utskiftning av rør.
- Eldre avløpsrør har blant annet større sannsynlighet for lekkasjer, noe som kan føre til omfattende og kostbare vannskader i boliger.

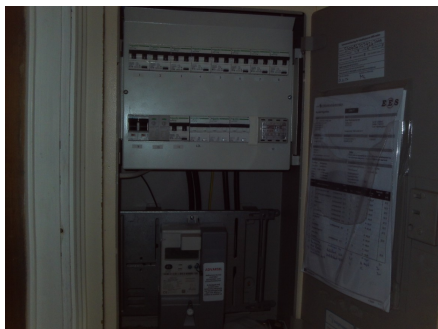
Sikringsskapet er plassert i vindfang.

Ja En gjennomgang av eldre anlegg av fagfolk ved jevne mellomrom anbefales.
