Grenjåvegen 17, 4735 EVJE

**Grenjå. Spennende  
oppussingsobjekt på flott  
hjørnetomt. Sentralt!**

## Tilstandsrapport

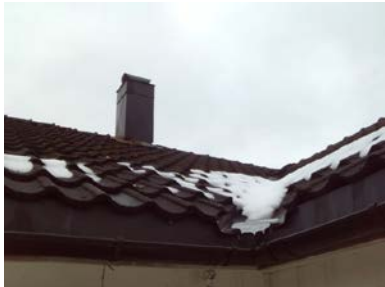
Deler av kilrenna var dekket av snø.

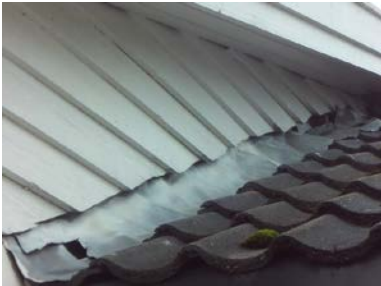
TG3 STORE ELLER ALVORLIGE AVVIK:  
Taktekking:  
Mer enn halvparten av forventet brukstid er passert på taktekkingen. Mer enn halvparten av forventet brukstid er passert på undertak. Utvendige beslag har utettheter. Gjelder beslag i overgangen takflate og vegg.  
Konsekvens/tiltak:  
Når taktekking og undertak begynner å bli gamle, øker risikoen for lekkasjer, noe som kan føre til omfattende og kostbare reparasjoner av underliggende konstruksjoner dersom en ikke foretar tiltak på konstruksjonene før dette oppstår. Beslag må skiftes ut. Beslag må skiftes for unngå lekkasjer og dermed følgeskader.

Utett beslag i overgang takflate og vegg.

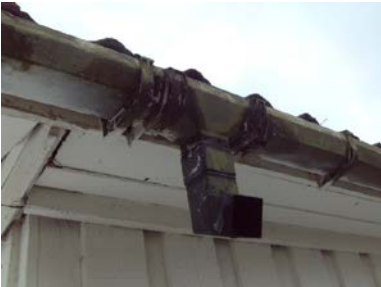
Alitte plastrenner på garasje uten nedløp.

Takrennenedløp må monteres på garasje for å unngå ekstra fuktbelastning på fasade som allerede har fått noe råteskader.

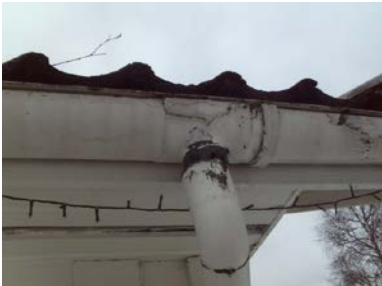
Eldre slitte rewnner i fra byggeåret

Overvåk tilstanden jevnlig. For å få tilstandsgrad 0 eller 1 må beslag/renner/nedløp skiftes ut, men tidspunktet for når dette er nødvendig er vanskelig å si noe om. Det er ikke krav om utbedring av snøfangere opp til dagens krav. Takrennenedløp må monteres på garasje for å unngå ekstra fuktbelastning på fasade som allerede har fått noe råteskader.

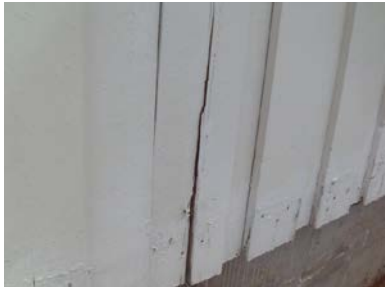
Det er påvist spredte råteskader i bordkledningen. Det er værslitt/oppsprukket trevirke/trepaneler.

Noen bord er sprukket.

Råteskader i bordkledningen kan fortsette å utvikle seg både i tilliggende bordkledning og til bakenforliggende veggkonstruksjon, dersom en ikke foretar tiltak. Det må foretas tiltak for å lukke avviket. En god del vedlikehold må beregnes med enkelte utskiftninger nå og på noe sikt på grunn av slitasje og elde.

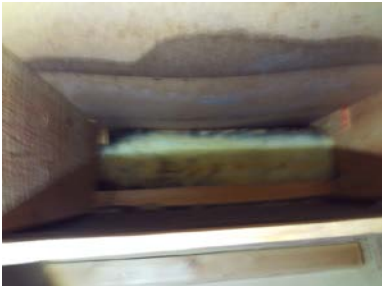
Det er begrenset/dårlig ventilering av takkonstruksjonen. Det er påvist fuktskjolder/skader i takkonstruksjonen. Er en skade (hull) i sutakplater på knekottet som må utbedres for å unngå lekkasjer. Ellers er det noe fukt/kondensmerker på undertaket enkelte steder. Luftespalter i mellom isolasjon og undertaket ved lukket takkonstruksjon

Luftespalter er klemt i sammen på midten

Lokal utbedring bør utføres. Lufting/ventilering bør forbedres. Skade på undertaket må utbedres og luftespalter bør åpnes opp med en lekte på midten, som vil forbedre luftsirkulasjonen betraktelig.

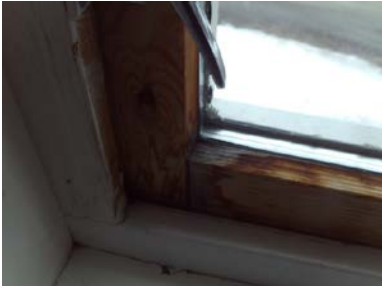
Karmene i vinduer er slitte og det er sprekker i trevirket. En del kondensmerker på innvendig karm og ramme. Ellers noe slitasje utvendig.

En del innvendige kondensmerker.

Noe vedlikehold må beregnes med enkelte utskiftninger på noe sikt på grunn av normal slitasje og elde.

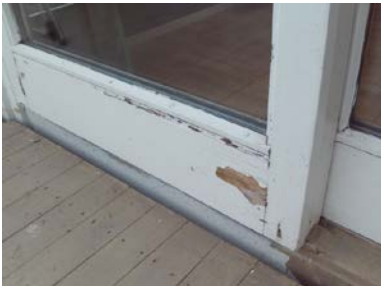
Det er påvist utetthet/åpning mellom dørbblad og dørkarm. Dvs. at kald trekk kan oppstå. Karmene i dører er værslitte utvendig og det er sprekker i trevirket.

Eldre heve- skyvedør i stue.

- Det må foretas lokal utbedring.
- Dører må justeres.

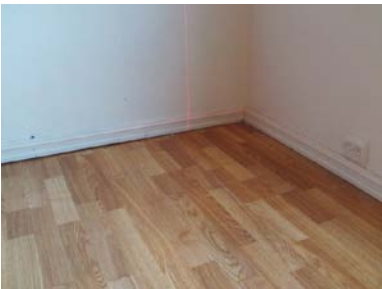
Etasjeskille/gulv mot grunn:  
Det er målt høydeforskjell på mellom 15-30 mm gjennom hele rommet. Tilstandsgrad 2 gis med bakgrunn i standardens krav til godkjente måleavvik. Målt høydeforskjell på over 30 mm gjennom hele rommet. Tilstandsgrad 3 gis med bakgrunn i standardens krav til godkjente måleavvik. Dette gjelder et større sig i deler av garasje og større skjevheter i stue og soverom ved siden av bad.  
Konsekvens/tiltak:  
For å få tilstandsgrad 0 eller 1 må høydeforskjeller rettes opp. Det vil imidlertid sjelden være økonomisk rasjonelt som et enkeltstående tiltak i en bolig som dette. Dersom boligen en gang skal renoveres, kan man vurdere slike tiltak. For å få tilstandsgrad 0 eller 1 må høydeforskjeller rettes opp. Ytterligere undersøkelser må foretas for å få kartlagt omfanget for utbedring.

Skjevheter i stue.

- For å få tilstandsgrad 0 eller 1 må høydeforskjeller rettes opp. Det vil imidlertid sjelden være økonomisk rasjonelt som et enkeltstående tiltak i en bolig som dette. Dersom boligen en gang skal renoveres, kan man vurdere slike tiltak.
- For å få tilstandsgrad 0 eller 1 må høydeforskjeller rettes opp. Ytterligere undersøkelser må foretas for å få kartlagt omfanget for utbedring.

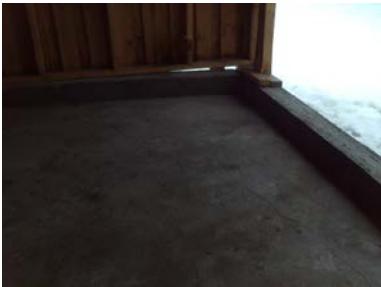
Større sig i garasje.

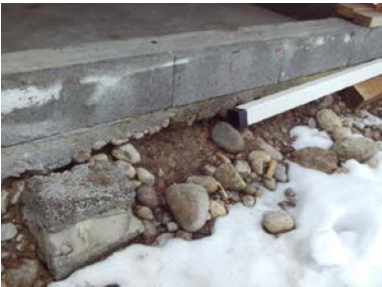
Masser har glidd ut ved garasje.

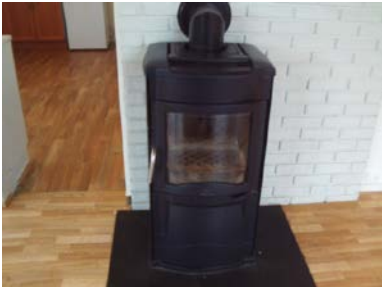
Vedovn i stue.

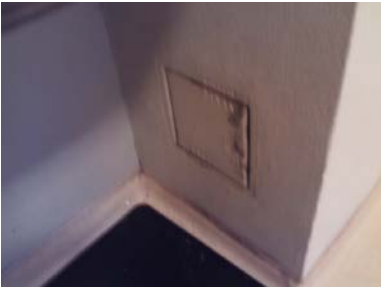
- Det bør foretas nærmere undersøkelser av pipeløp.

Sotluke på vaskerom.

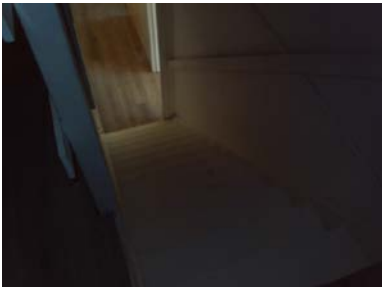
Boligen har malt tretrapp med tette opptrinn.  
Se også punkt helse, miljø og sikkerhet.

Trapp til loftet.

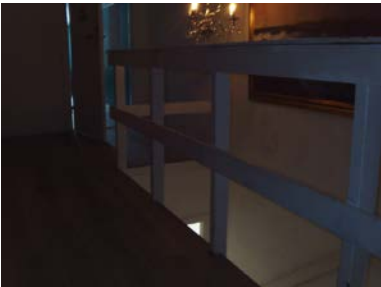
Store åpninger i rekkverk.

- Rekkverk for utvendige trapper må monteres for å lukke avviket.
- Åpninger i innvendige trapper er såpass store at det ut ifra sikkerhetsmessige forhold anbefales å lage mindre åpninger.
- Det bør gjennomføres radonmålinger.
- Det er ikke krav om utbedring av rekkverkshøyde opp til dagens forskriftskrav.

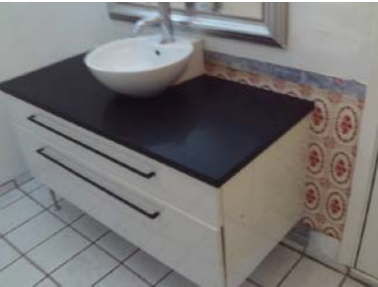
Nyere innredning med servant.

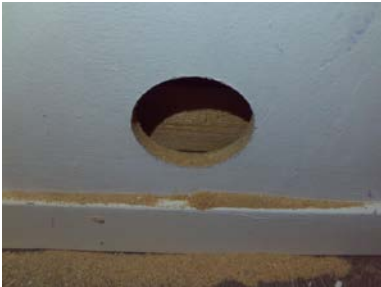
Hulltaking er foretatt fra soverom, uten å påvise unormale forhold. Måleresultat 9,6 vektprosent.

Hulltaking fra soverom.

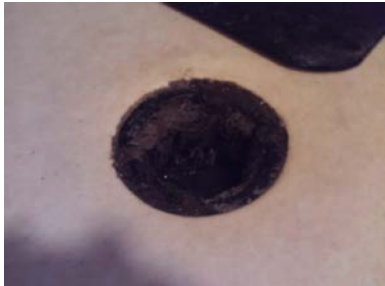
Overflater bærer preg av slitasje og elde og er noe fuktmerker på veggplater under vaskekum og et skap er blitt fjernet som en kan se på gulvbelegget.

Eldre opprinnelig sluk

- Våtrommet har behov for omfattende oppgraderinger. For å sikre en løsning som oppfyller gjeldende krav, bør tettesjikt, sluk og røropplegg oppgraderes og dokumenteres.
- Manglende oppgradering av våtrommet medfører høy risiko for at konstruksjonene ikke vil tåle vanlig bruk av vann eller lekkasjer. Selv om det er dusjkabinett, er det fortsatt en betydelig risiko for at våtromnets konstruksjoner ikke tåler lekkasjer. Dette kan føre til fuktskader på tilstøtende konstruksjoner.

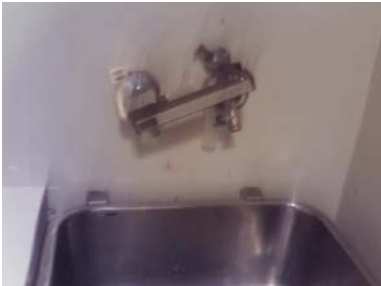
Vaskekum.

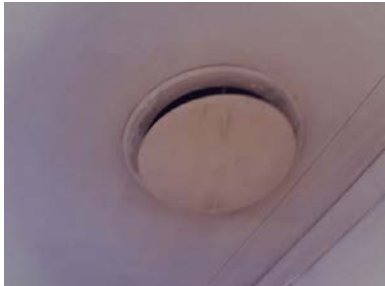
Naturlig ventilasjon av rommet.

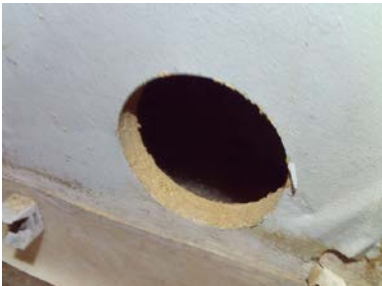
Hulltaking er foretatt under vaskekum, uten å påvise unormale forhold. Måleresultat: 8,1 vektprosent.

Hulltaking under vaskekum.

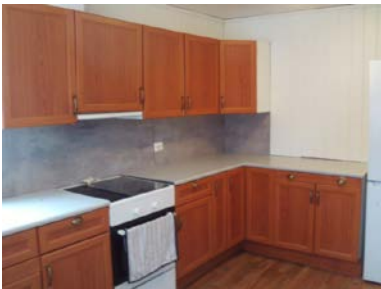
Folie på innredning har løsnet enkelte steder og en eldre fuktskade på bunnplate i benkeskap under vask.

Deler av innredningen.

Anbefaler at bunnplate blir byttet, da denne nå er svekket.

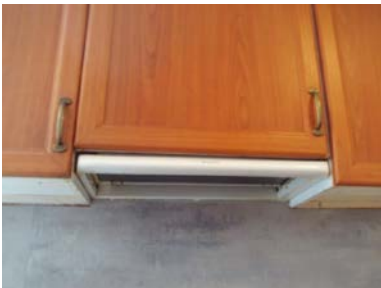
Det er kjøkkenventilator med avtrekk ut.

Ventilator.

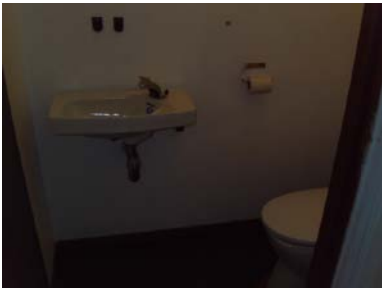
Deler av toalettrommet.

- Mekanisk avtrekk bør etableres på toalettrom.

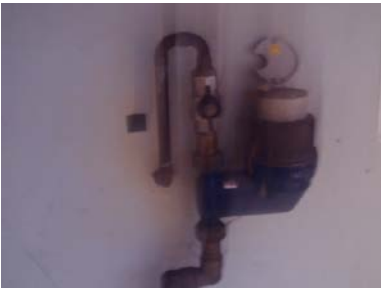
Innvendig stoppekran med vannmåler er plassert på vaskerommet.

- Det er ikke behov for utbedringstiltak siden anlegget fungerer i dag, men ut ifra alder kan skader plutselig oppstå på eldre anlegg.
- I forbindelse med oppgradering av våtrom vil det være naturlig med utskifting av rør.

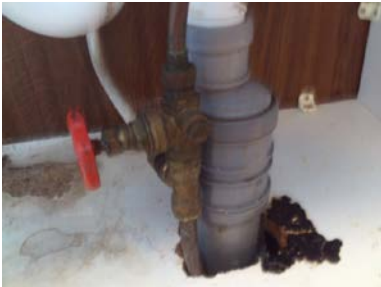
Avløpsrør i kjøkkenbenken.

- Det er ikke behov for utbedringstiltak siden anlegget fungerer i dag, men ut ifra alder kan skader plutselig oppstå på eldre anlegg.
- I forbindelse med oppgradering av våtrom vil det være naturlig med utskifting av rør.
- Eldre avløpsrør har blant annet større sannsynlighet for lekkasjer, noe som kan føre til omfattende og kostbare vannskader i boliger.

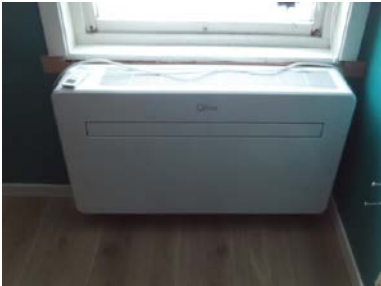
Det er installert nyere varmepumper på loft og i stue. En noe eldre i stue.

Varmepumpe på loftet.

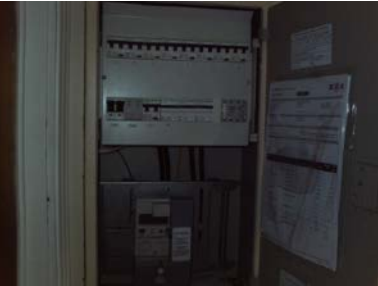
Sikringsskapet er plassert i vindfang og har automatsikringer med merkede kurser. Er nylig montert el.bil lader som har samsvarserklæring. Ellers er det meste av anlegget er i fra byggeåret og har ingen åpenbare synlige skader/feil. Spørsmål til eier er ikke besvart, da dette er et dødsbo.

Sikringsskapet er plassert i vindfang.

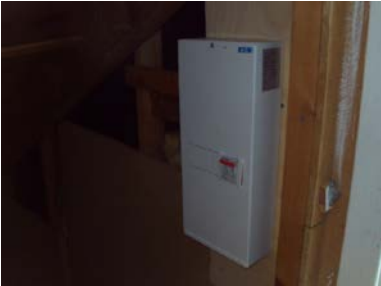
Hovedinntak på kott på loftet

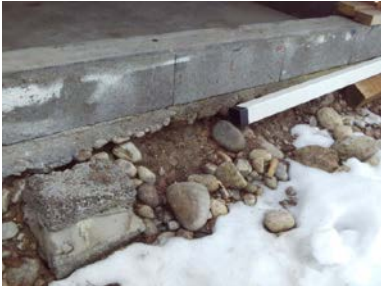
- Det er registrert utsigning av masser under grunnmuren.
- Grunnmuren har sprekkdannelser.
- Grunnmuren har setningsskader.

Stedvis sprekkdannelser i ringmur. Videre er det også noe skjevheter i mur i deler av boligen- årsak kan synes å være grunnet setningere i grunnen under boligen.

Masser har glidd ut ved garasje.

Det må foretaks nærmere undersøkelser om det fremdeles skulle være noe bevegelser i grunnen.

Kostnadsestimat: 200 000 - 500 000
