Tilstandsrapport

Enebolig

Grunnvik 20, 3870 FYRES DAL

Befaringsdato: 17.03.2026

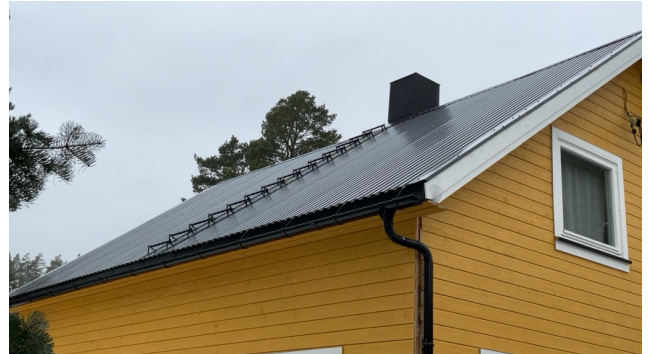
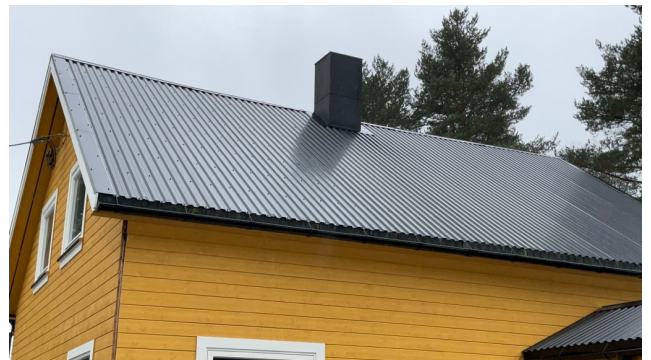
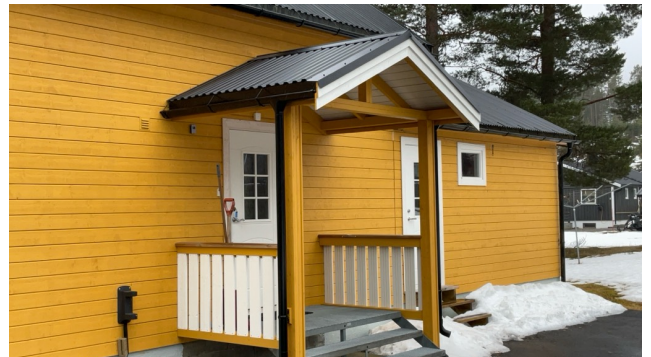
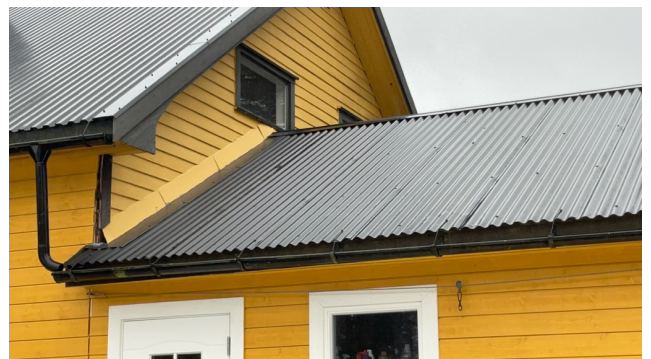
Normal tid før omlegging av stålplater med plastbelegg er 30 - 50 år.

Siden taket (takkonstruksjon, taktekking og skorstein) kun er observert fra bakkenivå, er vurderingen begrenset av dette. Det er ikke sikkerhetsmessig forsvarlig å bevege seg ut på taket eller observere fra stige. Selv om det ikke er avdekket skader under befaringen, betyr ikke dette at det ikke foreligger skader som en besiktigelse på taket kan avdekke. Vær oppmerksom på denne risikoen. En undersøkelse av taket kan utføres av en fagperson under tilstrekkelige sikkerhetsforhold.

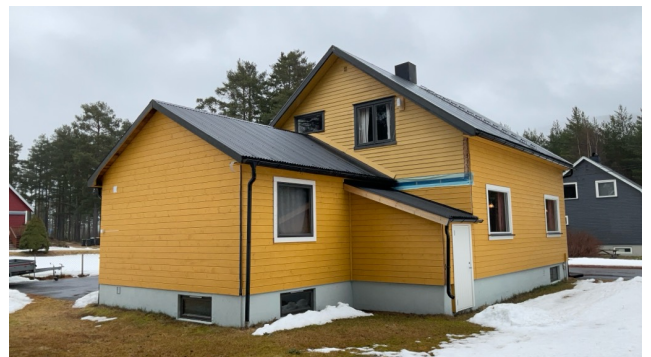
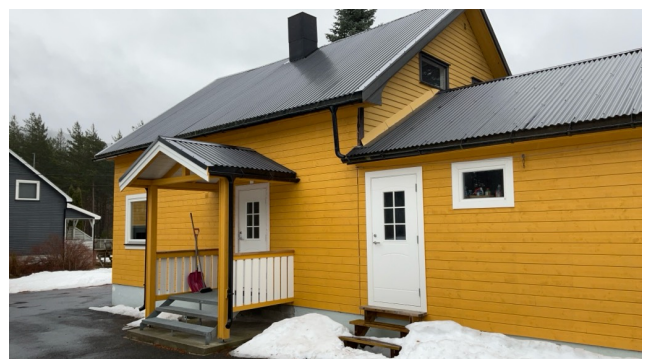
📍 TG 2 Takkonstruksjon/Loft

Punktet må sees i sammenheng med Taktekking

Ingen tiltak nødvendig, det er nytt pipebeslag og på befaring ble det ikke målt fukt.

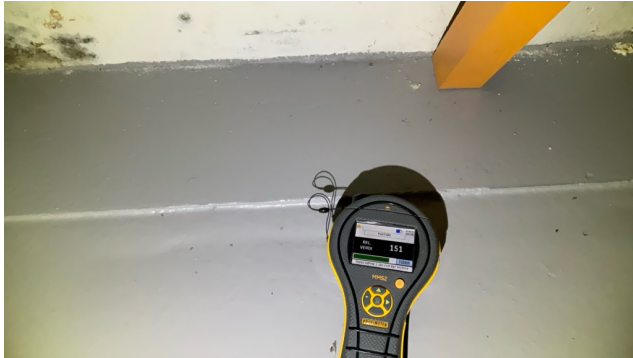
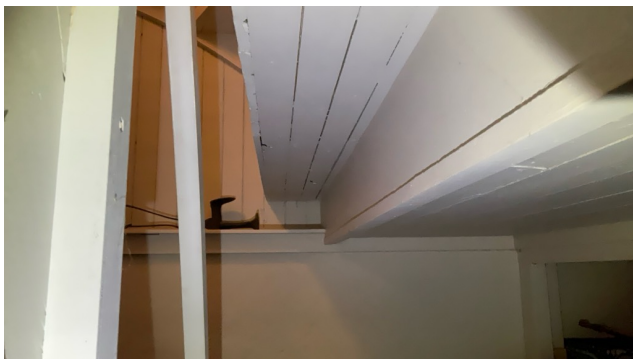
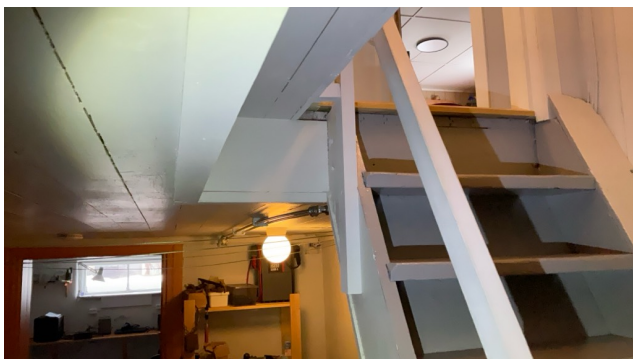
TG 2 Etasjeskille/gulv mot grunn

Det er målt med laser, og det er skjevheter med konstruksjonsmessige negative avvik. 30 mm høydeforskjell i stuer. Bemerkning også på noe dårlig avretting på enkelte gulv i kjeller. Fuktmålinger med protimeter på murgulv i kjeller gav ikke utslag på fukt.

- For å få tilstandsgrad 0 eller 1 må høydeforskjeller rettes opp. Det vil imidlertid sjelden være økonomisk rasjonelt som et enkeltstående tiltak i en bolig som dette. Dersom boligen en gang skal renoveres, kan man vurdere slike tiltak.

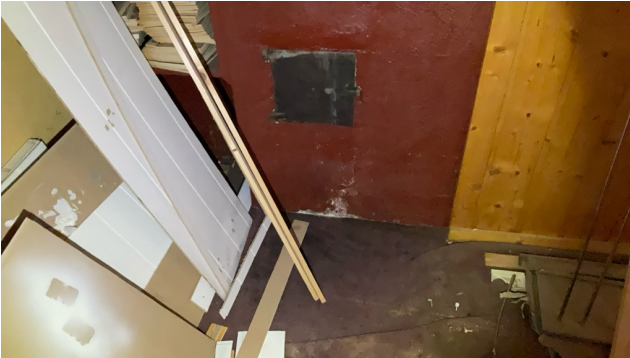
! TG 3 Rom Under Terreng

Punktet må sees i sammenheng med 'Drenering'

Anbefaler nærmere undersøkelser og etablere drenering og fuktsperre på/rundt hele bygget.

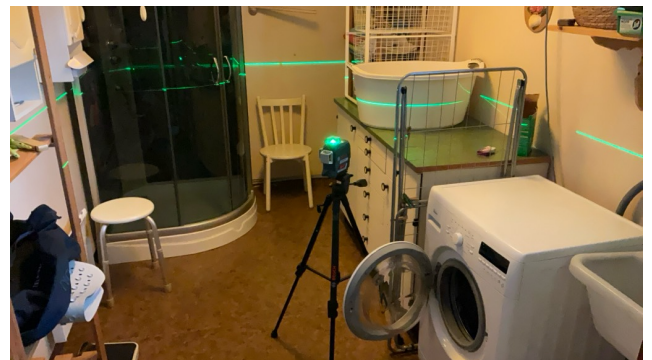
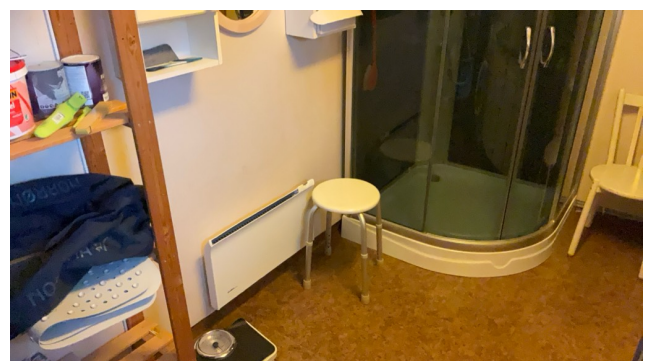
1. ETASJE > BAD/VASKEROM

- Våtrommet har behov for omfattende oppgraderinger. For å sikre en løsning som oppfyller gjeldende krav, bør tettesjikt, sluk og røropplegg oppgraderes og dokumenteres.

Kostnadsestimat: 100 000 - 200 000

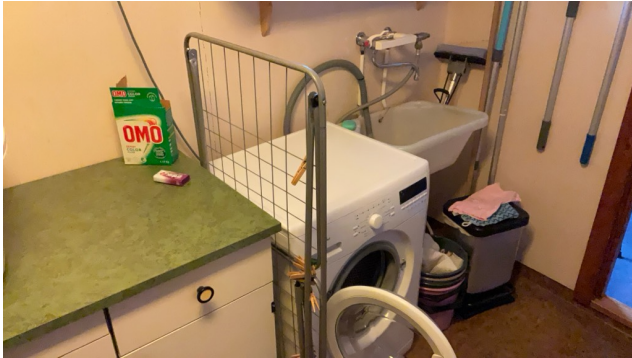
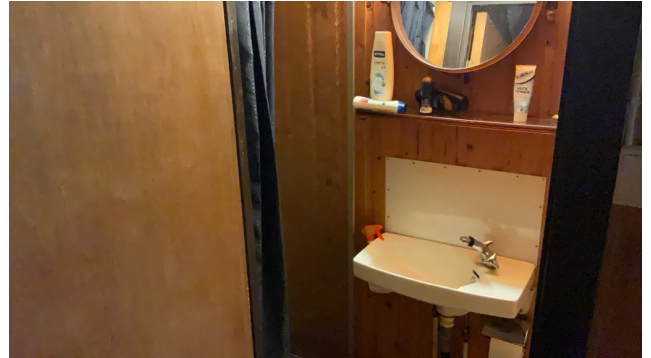
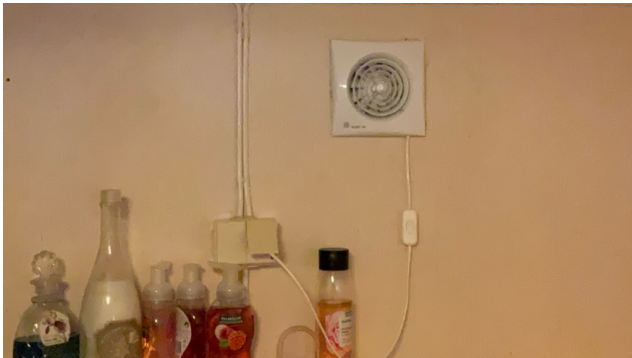
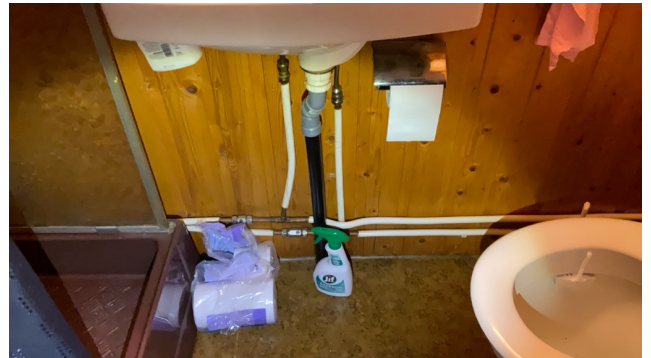
1. ETASJE > BAD/VASKEROM

TC 1 Tilliggende konstruksjoner våtrom

Målinger med protimeter gav ikke utslag på fukt i vegger eller på gulv.

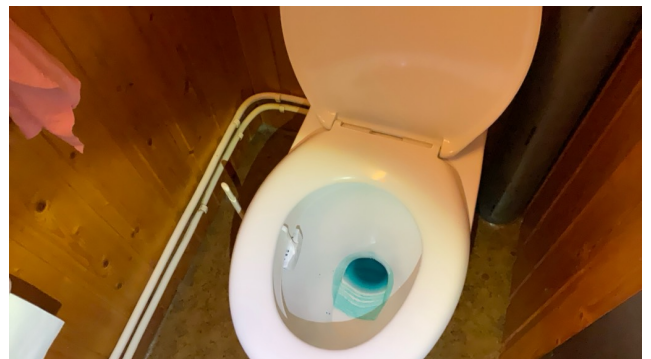
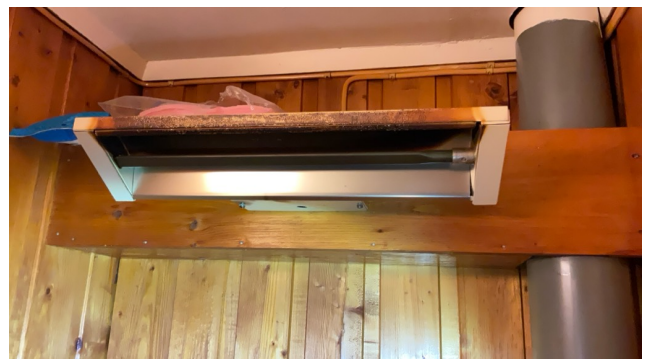
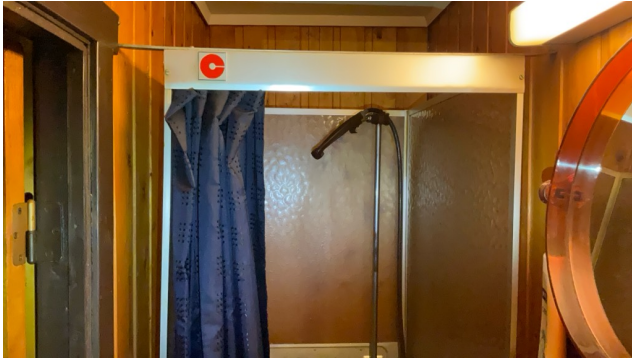
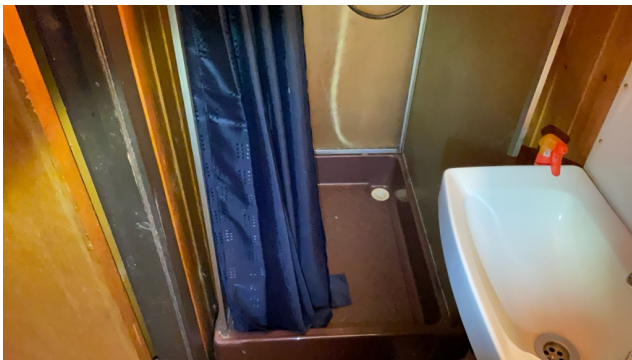
LOFT > BAD

Bad på loft har belegget med 2 cm oppkant på vegg, vegger og tak med panel. Innredning med dusjkabinett, vask og speil og toalett. Oppvarming med elektrisk stråleovn. Rommet mangler ventilasjon. Det er ikke fall på gulv. Sluk ikke sjekket fordi det er under dusjkabinett. Målinger med protimeter på gulv viser ingen indikasjon på fukt. Rommet står foran totalrenovering for å tilfredsstille dagens krav til våtsoner og fall.

! TG 1 Tilliggende konstruksjoner våtrom

Målinger med protimeter gav ikke utslag på fukt i vegger eller på gulv.

- Våtrommet må totalrenoveres. Alle forhold med tettesjikt, våtsone, sluk m.m. må dokumenteres.

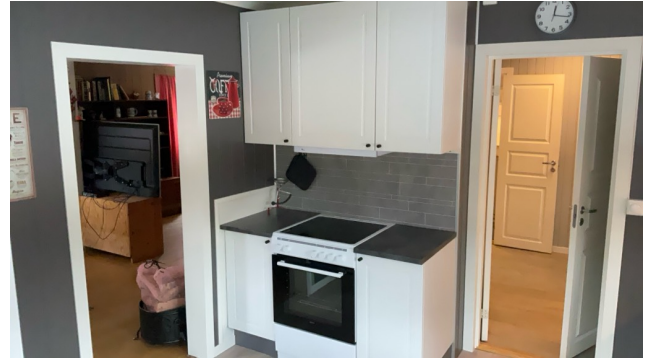
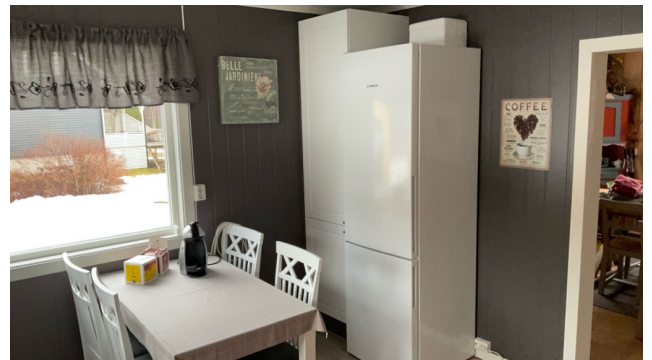
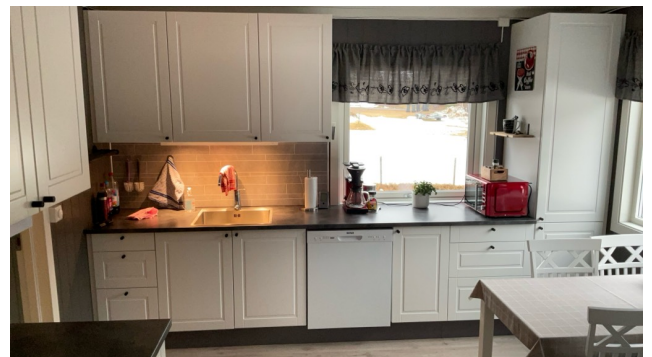
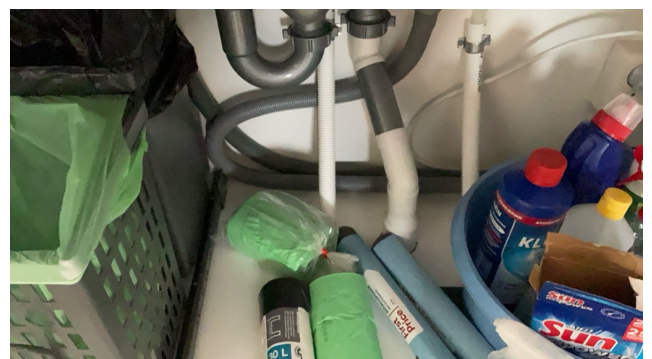
1. ETASJE > KJØKKEN

Kjøkkenet har innredning med profilerte fronter på tre vegger. Benkeplaten er av laminat, 4,45 m benkeplatt og vaskeku i stål. Det er kjølfryseskap, oppvaskmaskin og komfyr. Vanntrykk og avrenning bra. Målinger med protimeter under vask i benk viser ingen indikasjon på fukt. Kjøkkenet er generelt i god stand.

! TG 1 Avtrekk

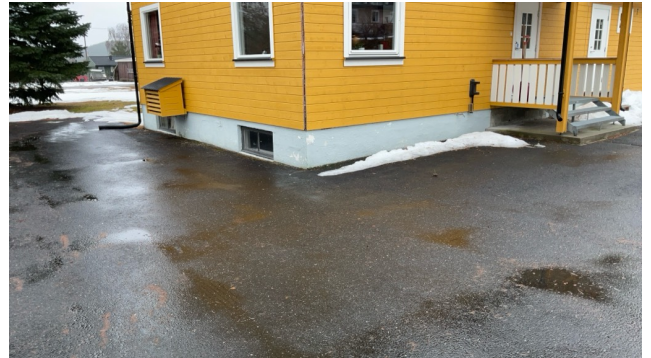
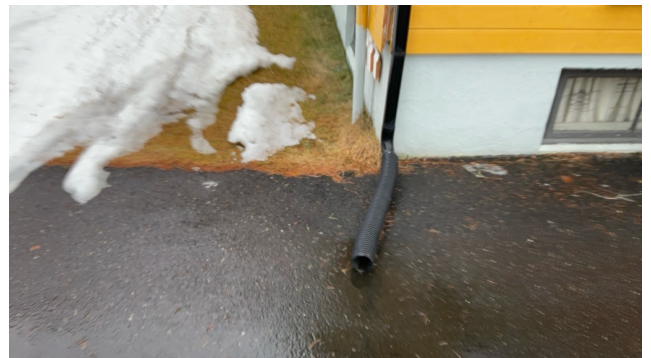
TG 3 Fuktsikring og drenering

Det er ikke drenering på opprinnelig bygning, men det er iflg rekviert etablert drenering på tilbygg. Det mangler også fuktsperre/Platon mot murer. Det er lagt platon i vindusbrønner på tilbygd del. Takvann er ikke påkoblet dreneringsrør på opprinnelig bygning og går til terreng.

- Det mangler, eller på grunn av alder er det sannsynlig at det mangler, utvendig fuktsikring av grunnmuren ved kjeller/underetasje.
- Mer enn halvparten av forventet levetid på drenering er overskredet.
- Det er ut ifra observasjoner konstatert at drenering/tettesjikt har funksjonssvikt/svært begrenset effekt.

Anbefaler nærmere undersøkelser og etablere drenering og fuktsperre på/rundt hele bygget for å hindre fukt i kjeller.

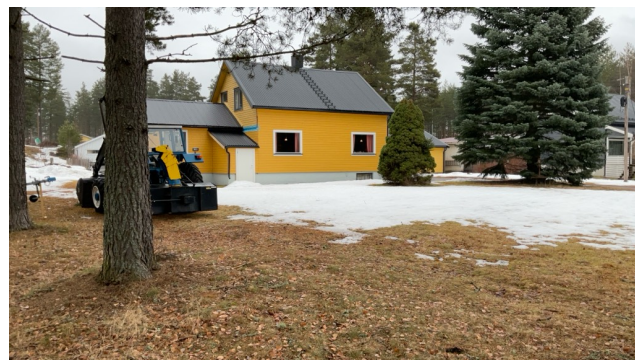
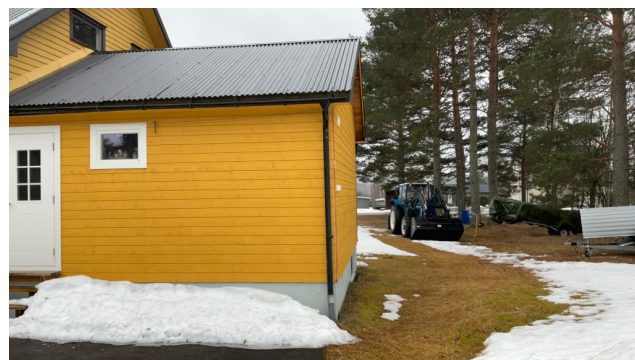
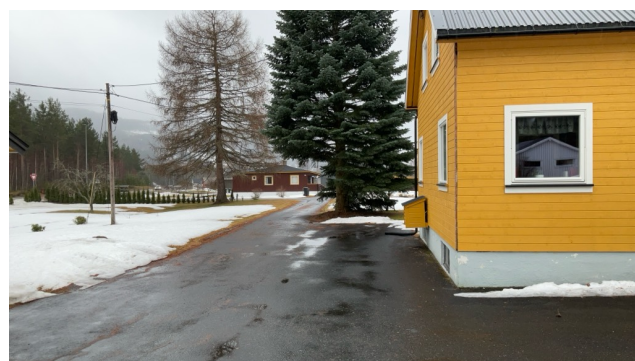
TG 2 Utvendige vann- og avløpsledninger

- Det er ikke behov for utbedringstiltak siden anlegget fungerer i dag, men ut ifra alder kan skader plutselig oppstå på eldre anlegg.
