# Grunnvik 20

Nøkkelinformasjon .....	2
Om eiendommen .....	4
Tilstandsrapport .....	42
Egenerklæring .....	75
Andre vedlegg .....	94
Nabolagsprofil .....	105
Budskjema .....	113

**Innholdsrik og oppgradert  
enebolig med garasje og stor  
hage.**

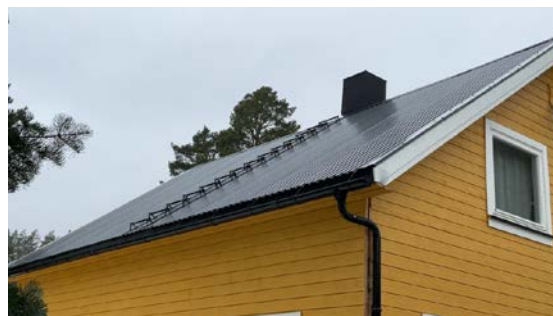
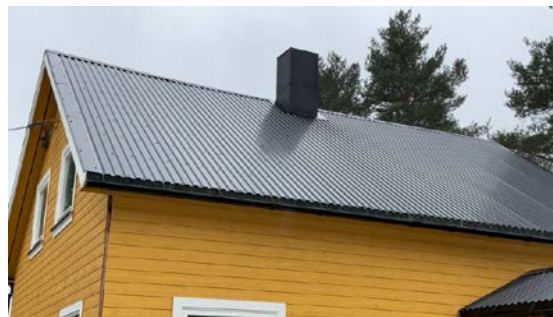
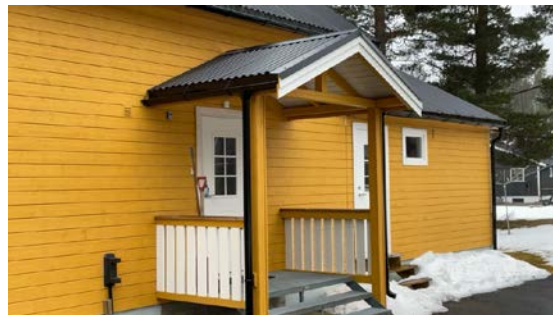
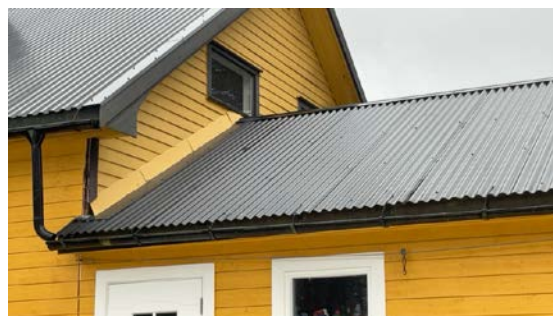
Normal tid før omlegging av stålplater med plastbelegg er 30 - 50 år.

Siden taket (takkonstruksjon, takteking og skorstein) kun er observert fra bakkenivå, er vurderingen begrenset av dette. Det er ikke sikkerhetsmessig forsvarlig å bevege seg ut på taket eller observere fra stige. Selv om det ikke er avdekket skader under befaringen, betyr ikke dette at det ikke foreligger skader som en besiktigelse på taket kan avdekke. Vær oppmerksom på denne risikoen. En undersøkelse av taket kan utføres av en fagperson under tilstrekkelige sikkerhetsforhold.

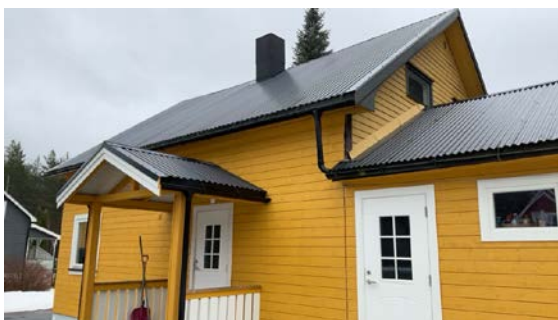
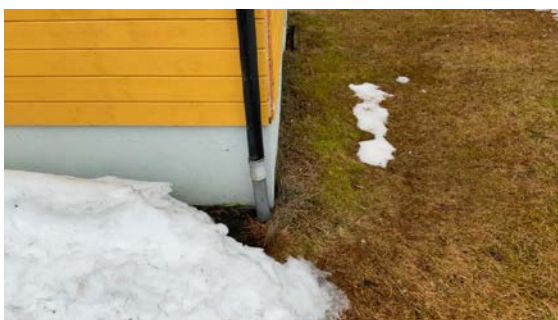
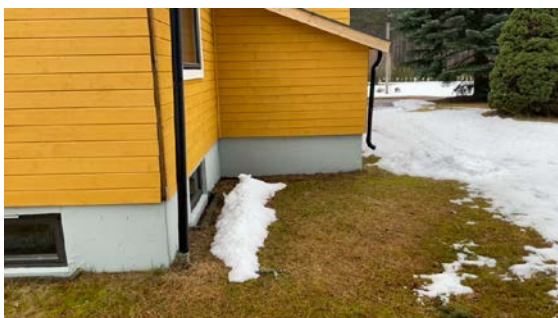
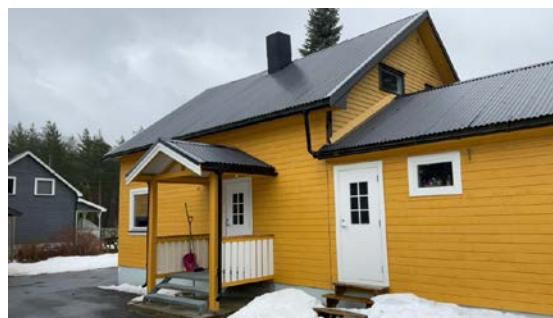
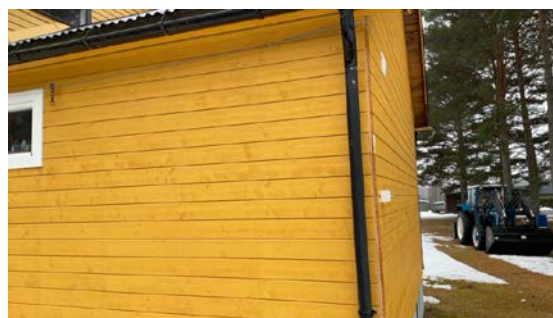
## TG 2 Veggkonstruksjon

- Det er påvist andre avvik:
- Arbeidet med å skifte kledning er ikke fullført.

- Andre tiltak:
- Fullføre arbeidet.

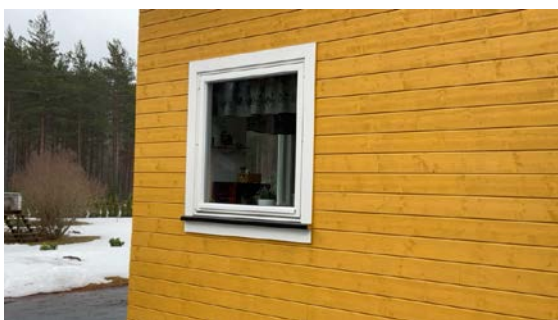
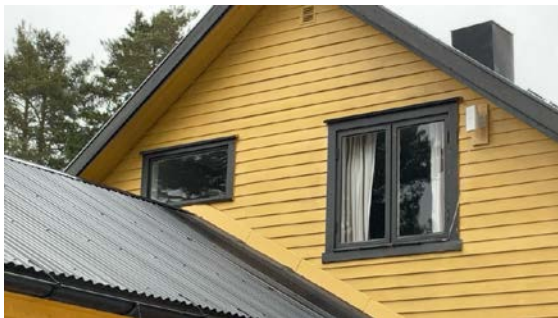
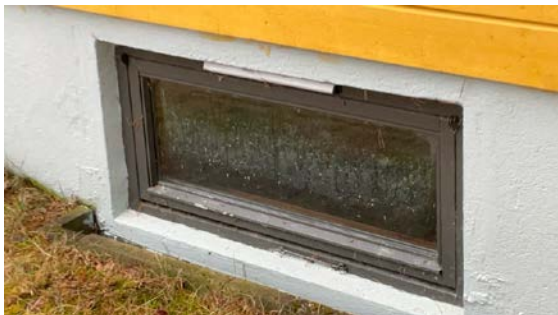
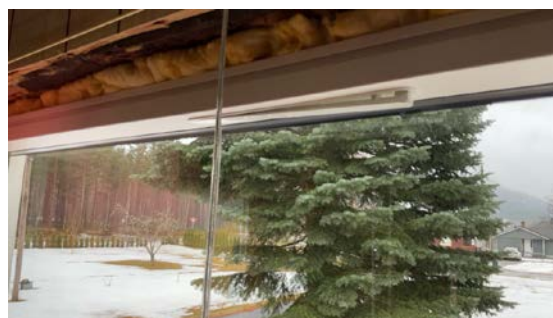
- Karmene i vinduer er slitte og det er sprekker i trevirket.

- Det må påregnes noe vedlikehold og at enkelte vinduer må skiftes ut.

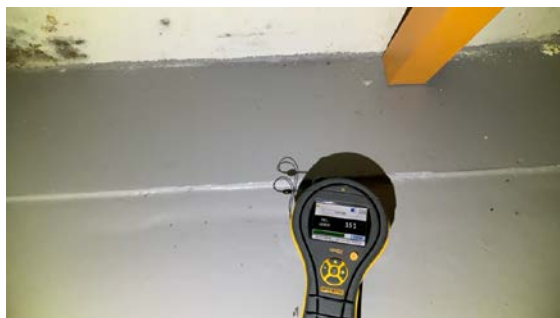
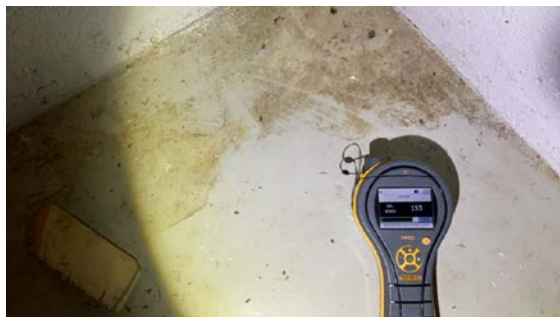
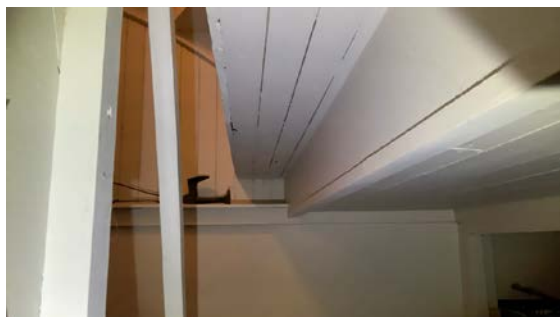
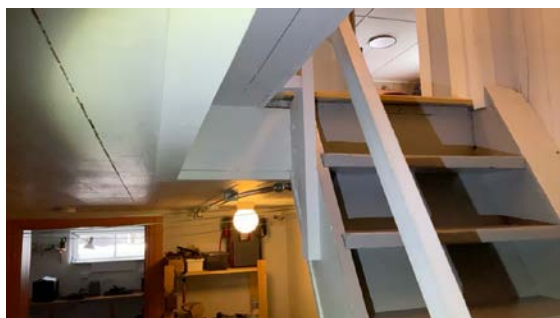
Støpt plate i kjeller og bjelkelag av tre i etasjeskille.  
Det er målt med laser, og det er skjevheter med konstruksjonsmessige negative avvik. 30 mm høydeforskjell i stuer. Bemerkning også på noe dårlig avretting på enkelte gulv i kjeller. Fuktmålinger med protimeter på murgulv i kjeller gav ikke utslag på fukt.

- Det er målt høydeforskjell på mellom 15-30 mm gjennom hele rommet. Tilstandsgrad 2 gis med bakgrunn i standardens krav til godkjente måleavvik.

- For å få tilstandsgrad 0 eller 1 må høydeforskjeller rettes opp. Det vil imidlertid sjelden være økonomisk rasjonelt som et enkeltstående tiltak i en bolig som dette. Dersom boligen en gang skal renoveres, kan man vurdere slike tiltak.

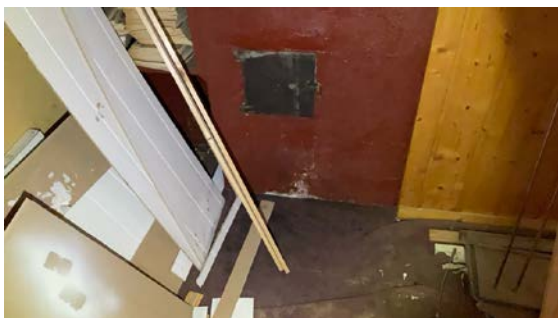
## TO 3 Rom Under Terreng

På befaring ble det målt fukt i murvegg/yttervegg på gavl-vegg mot garasje og i trepanel i kjellerstue på nedre langside. Dette antatt pga mangelfull/ødelagt drenering og innføring/paneling av murvegger i kjeller er en risiko-konstruksjon.

Det er ikke drenering på opprinnelig bygning, men det er iflg. rekviert etablert drenering på tilbygg. Det mangler også fuktsperre/Platon mot murer. Det er lagt platon i vindusbrønner på tilbygd del. Takvann er ikke påkoblet dreneringsrør på opprinnelig bygning og går til terreng.

- Det er gjennom målinger påvist høyt fuktnivå i trevegger i underetg./kjeller, det er derfor ikke foretatt hulltaking
- Det er påvist indikasjoner på noe fuktgjennomtrenging inn i kjellermur.
- Det er påvist synlige fukt/råteskader i treverk i underetg./kjeller, hulltaking er derfor ikke nødvendig

Anbefaler nærmere undersøkelser og etablere drenering og fuktsperre på/rundt hele bygget for å hindre fukt i kjeller.

- Det må foretas tiltak for å utbedre årsak til fukt-/råteskadene samt utbedre råteskadene
- Det anbefales at alt treverk i kjeller fjernes og at kjelleren har mest mulig åpne murkonstruksjoner med god utlufting.
- Ytterligere undersøkelser må foretas for å få kartlagt tilstanden og omfanget på eventuelle skader.

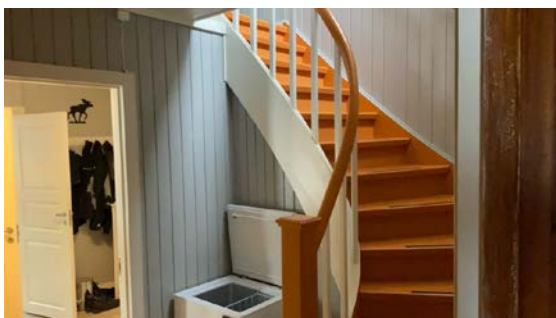
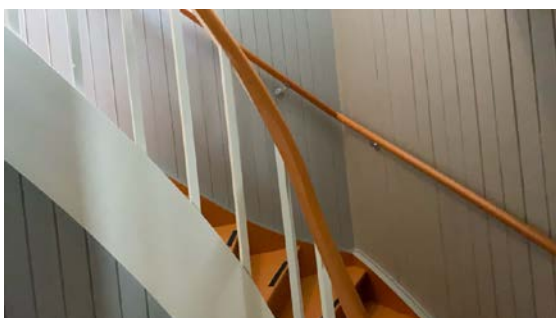
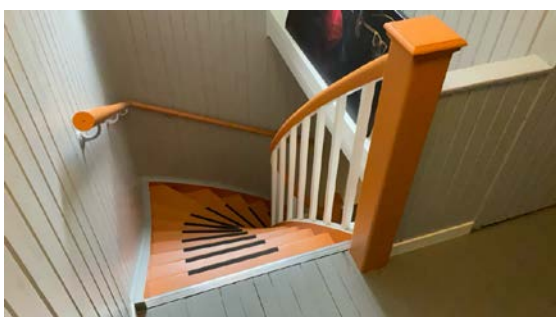
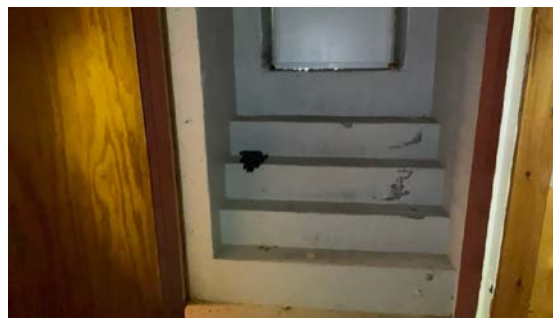
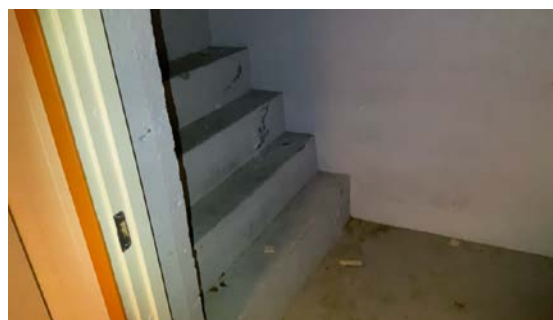
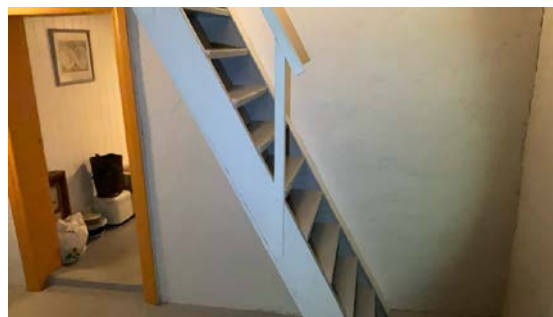
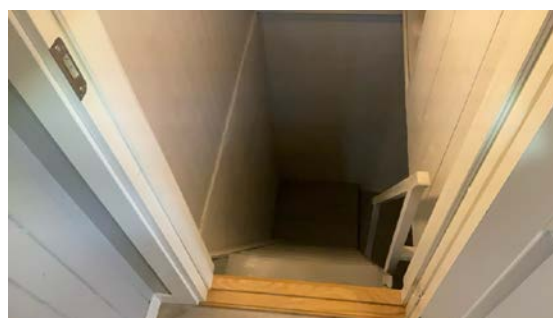
## **TG 3** Innvendige trapper - 2

- Trappen har store skader.

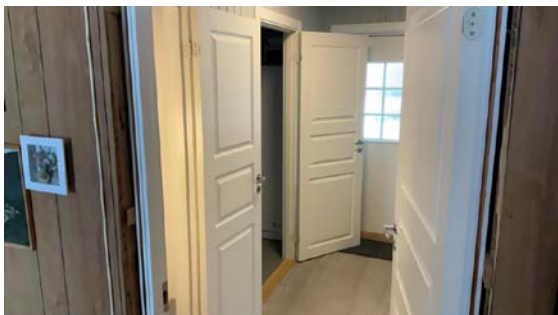
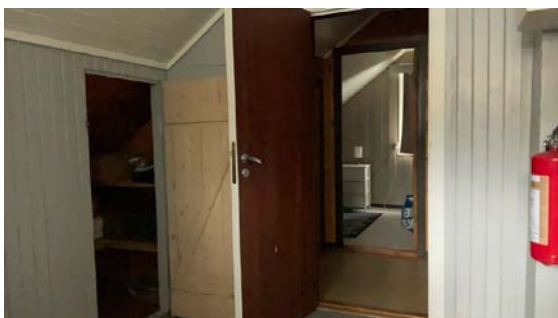
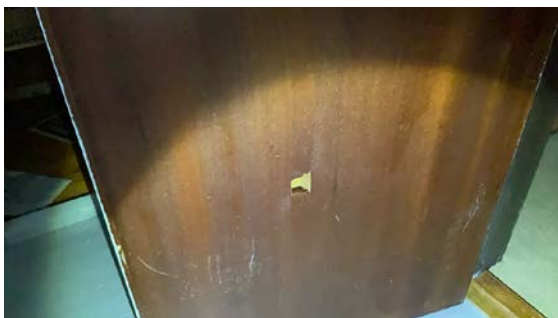
Innvendige fyllingsdører med finer på loft og malte pressdører m/speiler. Bemerkning på en dør på loft med skade/hull. De andre dørene er generelt i god stand.

- Lokal utbedring må påregnes.

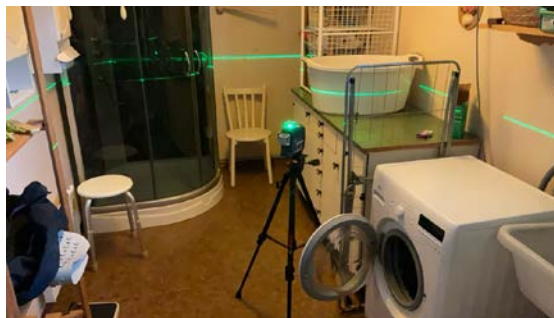
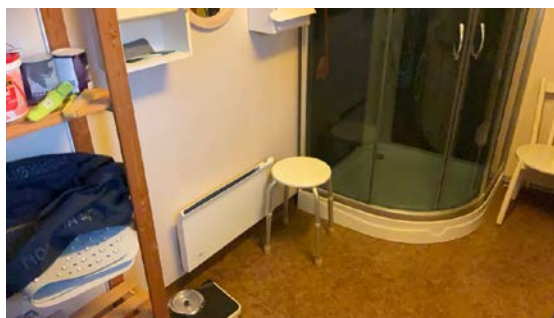
### 1. ETASJE > BAD/VASKEROM

Innredning med opplegg for vaskemaskin/tørketrommel, utslagsvask i plast, benk, overskap og speil og dusjkabinett. Elektrisk avtrekksventil på vegg, mangler tilluft, for eks. under dør. Det er ikke fall på gulv til sluk. Målinger med protimeter på gulv viser ingen indikasjon på fukt. Rommet står foran totalrenovering for å tilfredsstille dagens krav til våtsoner og fall.

- Våtrommet har behov for omfattende oppgraderinger. For å sikre en løsning som oppfyller gjeldende krav, bør tettesjikt, sluk og røropplegg oppgraderes og dokumenteres.

Kostnadsestimat: 100 000 - 200 000

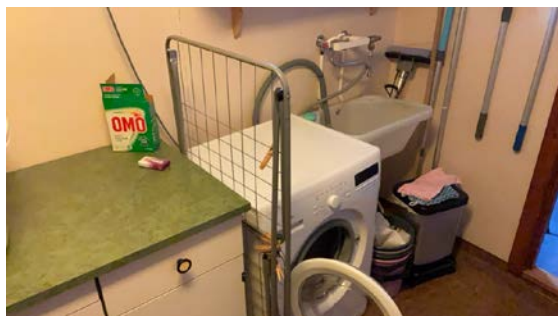
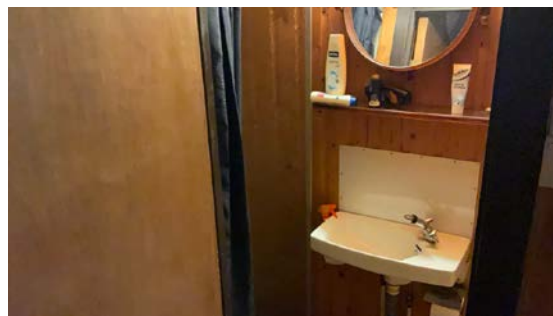
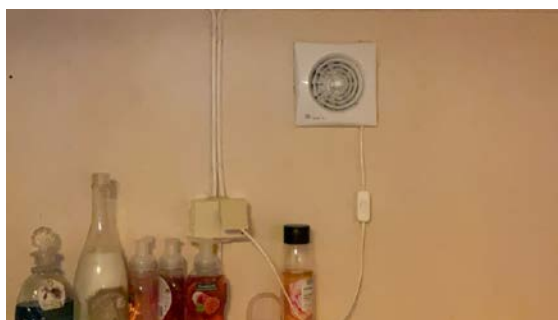
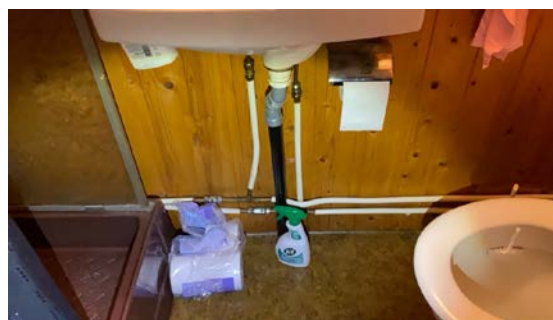
## 1. ETASJE > BAD/VASKEROM

### 1 TO 1 Tilliggende konstruksjoner våtrom

Målinger med protimeter gav ikke utslag på fukt i vegger eller på gulv.

Målinger med protimeter på gulv viser ingen indikasjon på fukt.

- Våtrommet må totalrenoveres. Alle forhold med tettesjikt, våtzone, sluk m.m. må dokumenteres.

Kostnadsestimat: 20 000 - 100 000

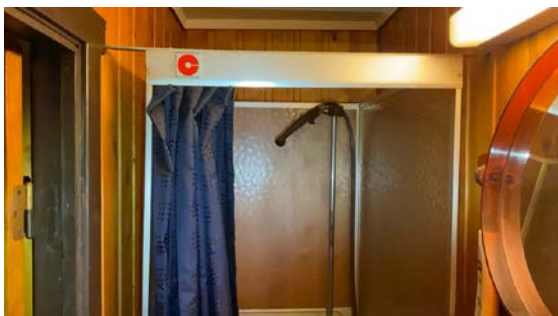
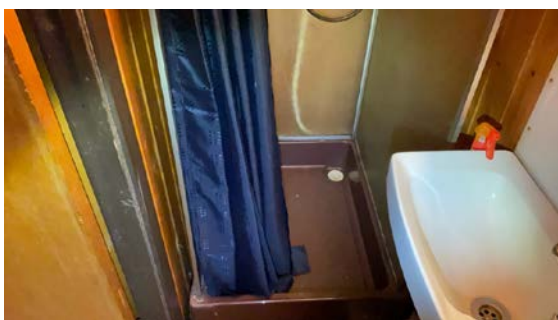
## LOFT > BAD

### Tilleggende konstruksjoner våtrom

Målinger med protimeter gav ikke utslag på fukt i vegger eller på gulv.

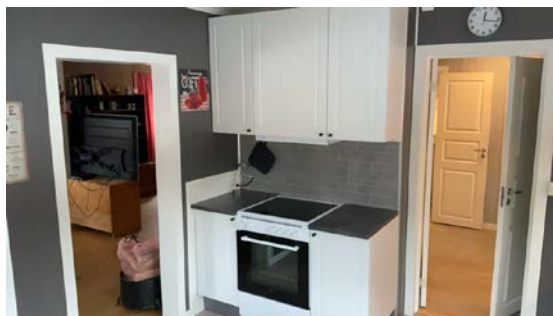
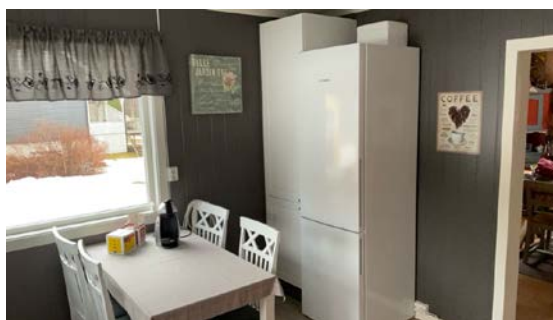
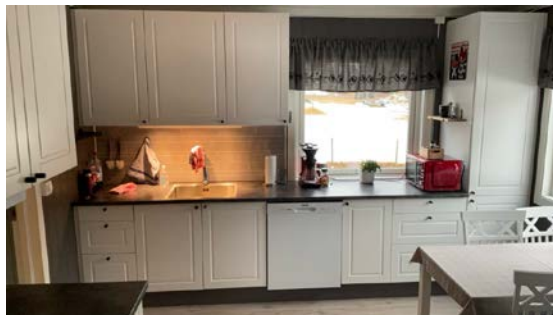
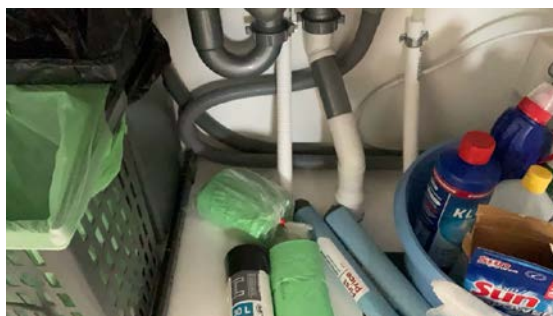
### 1. ETASJE > KJØKKEN

Kjøkkenet har innredning med profilerte fronter på tre vegger. Benkeplaten er av laminat, 4,45 m benkeplass og vaskeum i stål. Det er kjøl/fryseskap, oppvaskmaskin og komfyr. Vanntrykk og avrenning bra. Målinger med protimeter under vask i benk viser ingen indikasjon på fukt. Kjøkkenet er generelt i god stand.

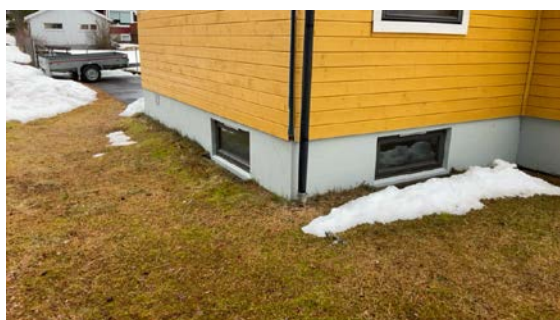
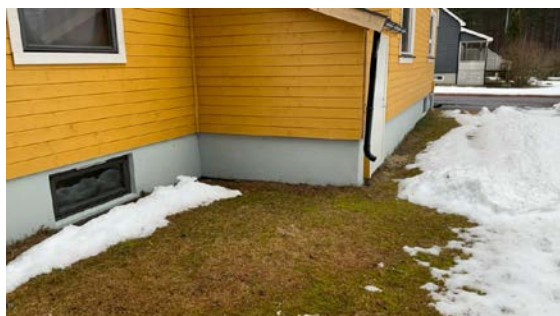
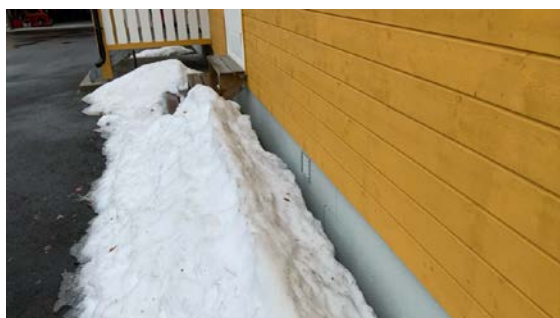
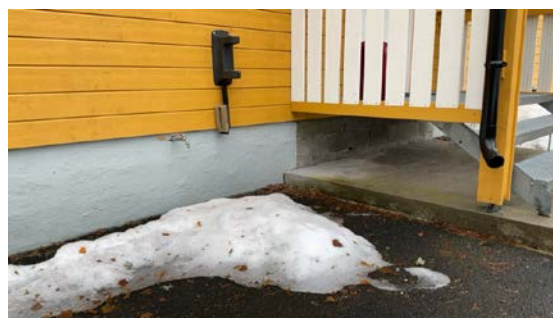
## TG 0 Terrenghforhold

Tomt i slakt hellende terreng er opparbeidet med plener, beplantning, asfaltert innkjøring og parkeringsarealer.
