# Tilstandsrapport

📍 Elvevollen 126, 9385 SKALAND

# gnr. 316, bnr. 48

Rapportdato: 22.07.2023

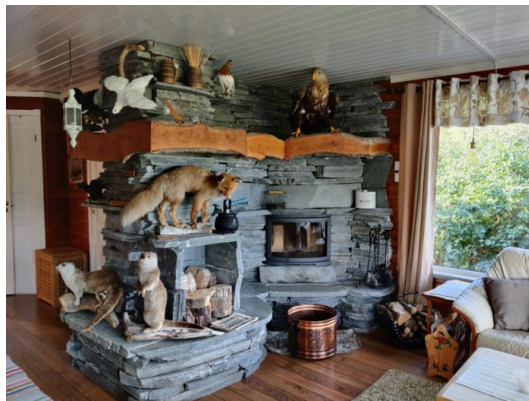
TG 1

Elementpipe som er tilkoblet peis med innsats. Peisen er plassert i stue 1 etg.

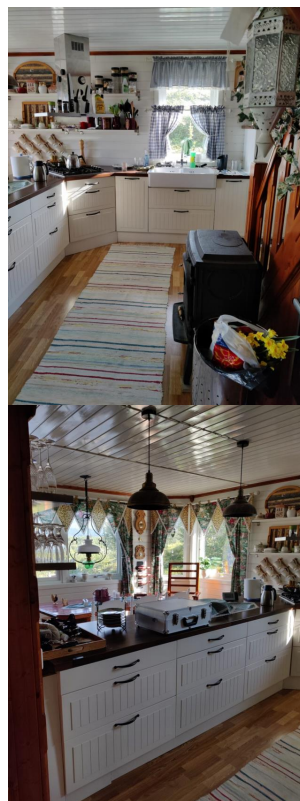
Innredning med profilerte fronter og godt med skapplass. Benkeplate i laminat.  
Integrert platetopp på gass, kjøleskap og ovn.

Innredningen fremstår som tidsriktig, og med lite bruksslitasje
