# Tilstandsrapport

Tomannsbolig

Oldrane 54, 5281 VALESTRANDSFOSSEN

Befaringsdato: 15.05.2025

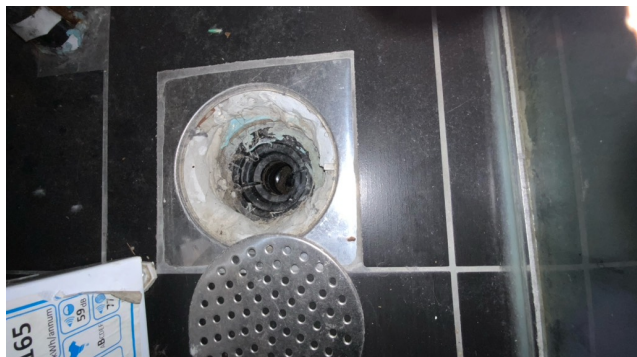
## 1. ETASJE > BAD/VASKEROM

### ! TG 1 Sanitærutstyr og innredning

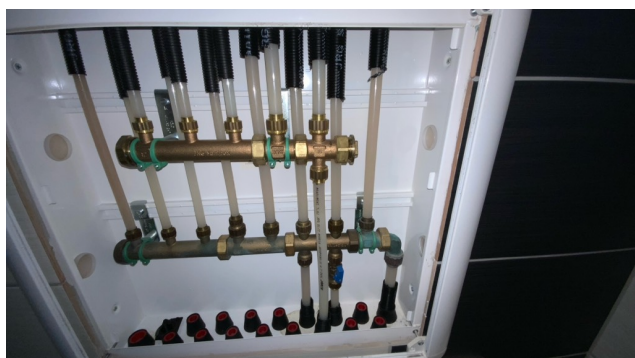
Vannledninger av rør-i-rør-utførelse.

Det ble ikke registrert lekkasje i rørfordelerskap. Rørfordelerskapet bør kontrolleres regelmessig.
