Austråttveien 83, 4326 SANDNES

**Kjekk enebolig med  
renoveringsbehov - attraktiv  
beliggenhet - garasje!**

| Tilstandsrapport ..... | 54 |

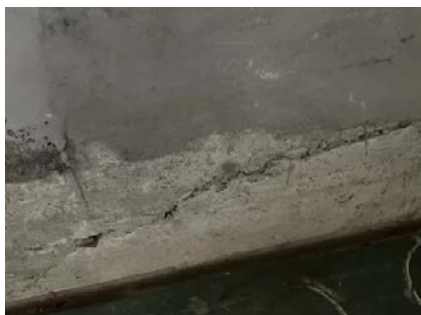
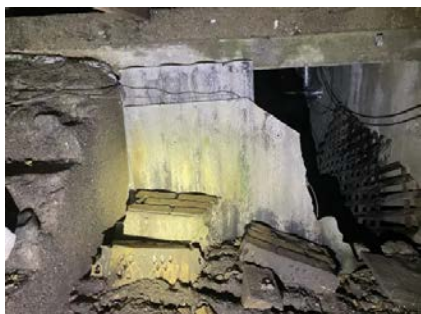
## 6.2 Grunnmur og fundament

- med bakgrunn i byggeåret er det ikke etablert grunnmursplast. Grunnmursplast ble først tatt i bruk på 70-tallet.
- dreneringen er så gammel at funksjonen er usikker. Normal levetid for drenering er ca. 30 år.
- registreres salt/kalkutslag på innvendig grunnmursflater som indikerer fukttransport gjennom grunnmuren.
- taknedløp har en ukjent utførelse.

Terrengforholdet fører til at overflatevann kan ledes inn mot boligen. Dette kan føre til fuktskade i boligen

Drenering må skiftes. En ytterligere kontroll må utføres for å klarlegge skadeårsak før man velger utbedringsmåte.

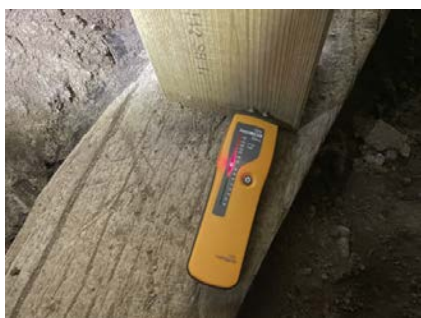
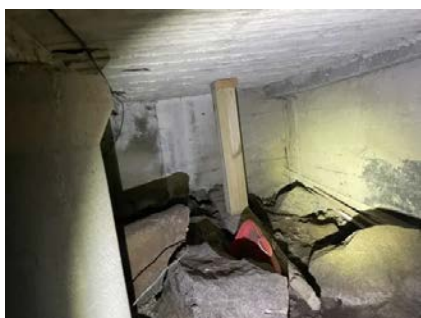
## 6.3 Krypkjeller

- ikke etablert noen fuktsperre i form av plast på bakken i krypprommet.
- registreres omfattende skader i dekke på grunn av rust i armering som oppstår på grunn av et fuktig miljø i krypkjelleren.
- søyler av trevirke til bakkenivå uten fuktsikring i bunn, registreres 22 vekt% i trevirket. Målingen viser høyt fuktinnhold med fare for en skadeutvikling i form av sopp-/råteskader.

Det er en krypkjeller under tilbygg.

Det anbefales å etablere plast mot grunn, for å redusere luftfuktigheten i rommet.

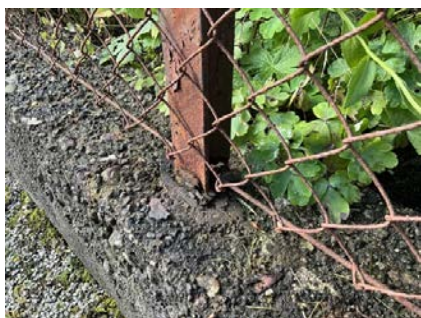
## 6.4 Støttemur

- registreres skjevhet/ retningsavvik som antas og skyldes jordtrykk eller telebelastning.
- rekkverk med rust på stolper og netting, stedvis er søyler gjennomrustet og har knekt.

Støttemur mellom 83 og 83A.

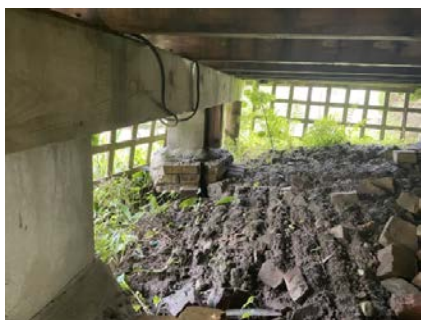
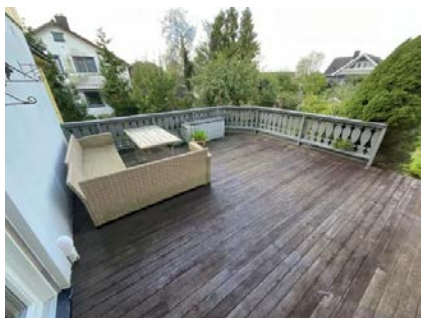
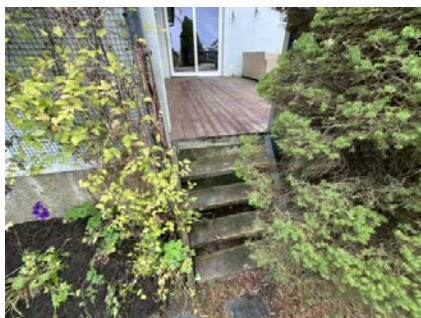
## 6.6 Balkong, terrasse, platting: 1. etasje

- registreres skjevheter i konstruksjonen, kan skyldes underliggende terrengforhold, utbedringer må påregnes for å avrette skjevheter.
- konstruksjonen har symptom på skader som tilsier behov for tiltak.
- rekkverket blir målt til 87 cm. og er lavere enn forskriftskravet på 100 cm.
- vegetasjon inntil trevirke, medfører redusert levetid/ brukstid, råteskader kan oppstå.

- manglende rekkverk og håndløper i trapp til terreng, redusert trygghetsfølelse ved bruk, person og dyreskader som følger.

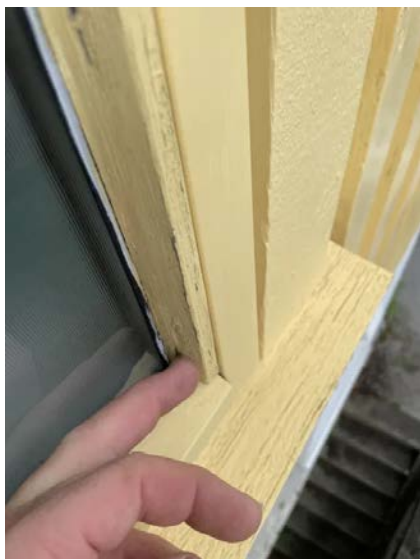
Råte i glasslister.

Utskifting av vinduer og dører med skade/ høy alder må påregnes.

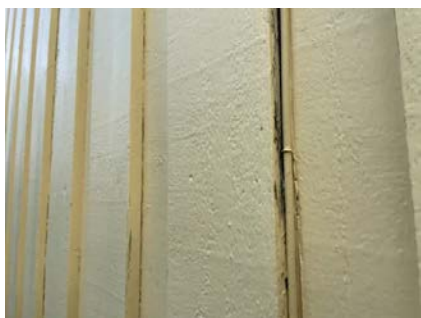
Foto viser eksempel på spredt råte i kledning.

Det anbefales å etablere musetetting bak kledning. Kledning anbefales byttet og murpuss hugges ned og pusses opp på ny. Videre undersøkelser påkrevd. Det er forhold som medfører høy risiko for skjulte skader eller vesentlige kostnader. Ytterligere undersøkelser bør utføres før kjøp for å avklare tilstand og økonomiske konsekvenser. Manglende undersøkelser kan medføre betydelige uforutsette utgifter.

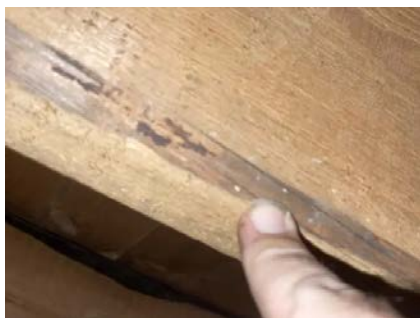
Eksempel på spor etter treinsekter.

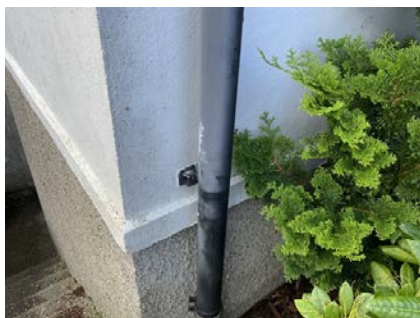
## 6.11 Renner og nedløp

Tilstandsgrad 2 velges på bakgrunn av blant annet:  
- mer enn halvparten av den forventede levetiden er brukt opp, og det må derfor regnes med redusert gjenværende levetid. Renner og nedløp har normalt en levetid/ brukstid på 25–35 år, mens utvendige beslag har en levetid/ brukstid på 15–35 år. Dagens renner, nedløp og beslag har en forventet alder på ca. 45–50 år. Som følge av alder og redusert gjenværende levetid er det økt risiko for lekkasjer i skjøter og endestykker.

Tilstandsgrad 3 velges på bakgrunn av blant annet:  
- registreres rust i krokar og løsnet fest på nedløpsrør.

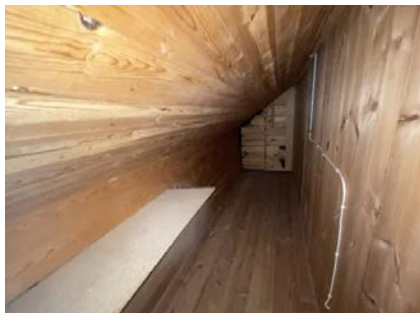
Kott med begrenset tilkomst av takkonstruksjon, forbehold om skjulte feil og mangler.

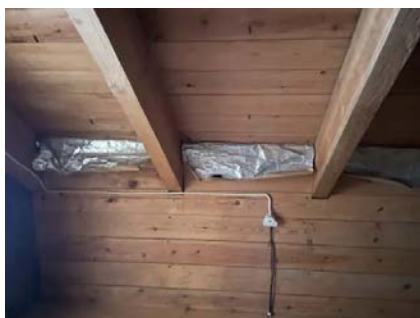
Luftespalte tett.

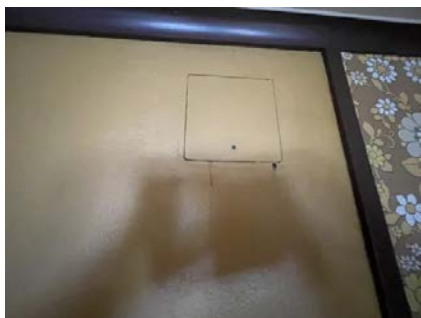
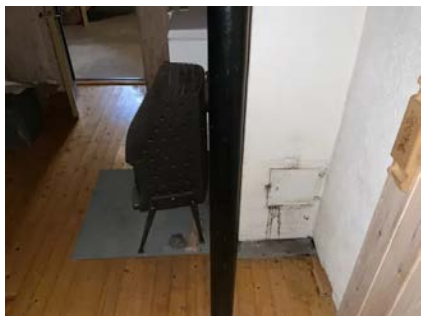
Er det påvist avvik ved ildsted/feieluke/sotluke i forhold til avstand brennbar materiale? Ja

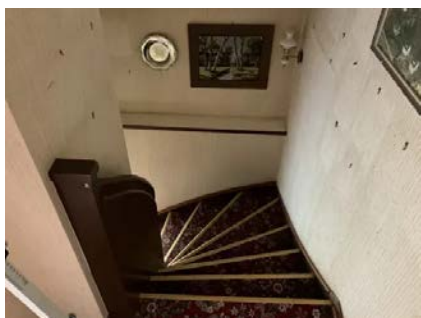
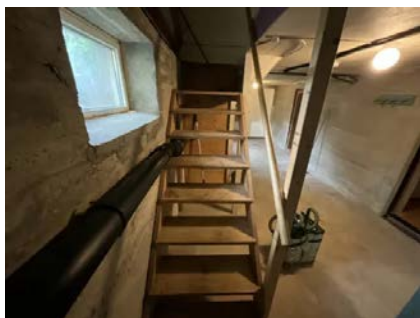
## 6.20 Trapp

Innvendige trapper.  
Åpent mellom trinn i trapp kjeller, lukket mellom trinn i mellom 1. og 2. etasje.

Er det manglende rekkverk? Ja

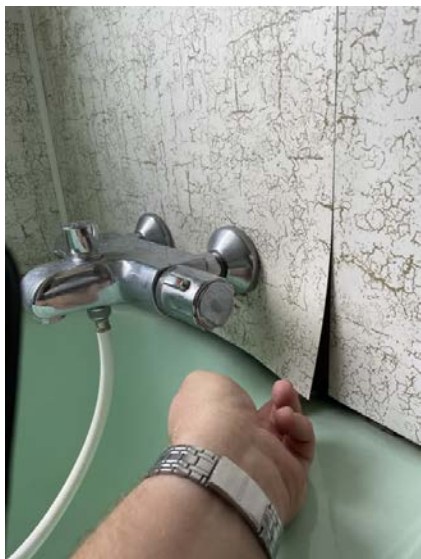
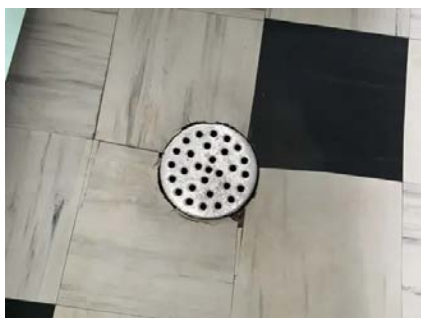
## 6.27 Våtrom: Bad - 2. Etasje

Det er behov for totalreovering av våtrommet!

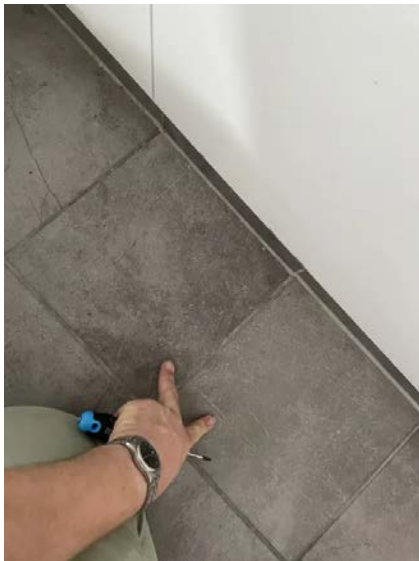
Bilde markerer hvor bom er påvist, kan ikke utelukkes øvrige fliser med bom i rommet.

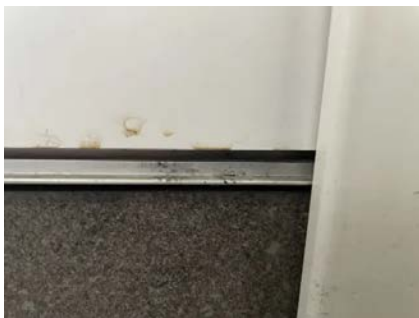
Manglende silikonfuge mellom baderomsplater og sokkelprofil.

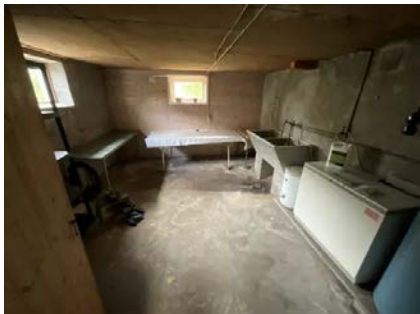
## 6.32 Øvrig: Vaskekjeller

Trepel på en vegg, betong på resterende overflater.  
Sluk av eldre dato.

Hulltaking/ fuktmåling er ikke foretatt da alle overflater er av betong og det påvist fuktforhøyede verdier i vegg kjellerstue.

Våtrommet må totalrenoveres. Anbefales å innhente tilbud fra 3 entreprenører før tiltak gjennomføres. Dagens utforming og tilstand medfører en større risiko for at våtrommets konstruksjoner ikke vil tåle lekkasjer, som også kan føre til fuktskader i tilstøtende konstruksjoner.
