Dølavegen 14, 5517 HAUGESUND

**Stor og innholdsrik enebolig | 2  
store garasjer | Attraktiv,  
familievennlig beliggenhet |  
Lekkert uteområde og stor tomt**

# Tilstandsrapport

Befaringsdato: 30.06.2025

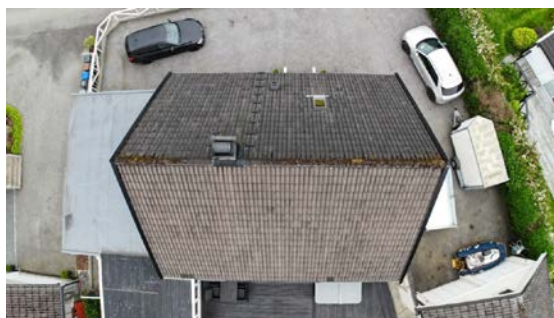
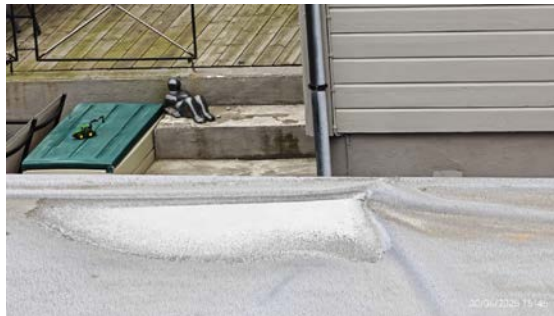
Tekkingen er besiktet fra bakkeplan og ved lett bruk av drone uten å  
påvise vesentlige feil som manglende tekking eller større skader.  
Det foreligger ingen dokumentasjon av tekking og det er således ikke  
utført noen nærmere vurdering om taket har tilstrekkelig helning etc.

**Vurdering av avvik:**

- Overvåk tilstanden jevnlig. For å få tilstandsgrad 0 eller 1 må tekkingen  
skiftes ut, men tidspunktet for når dette er nødvendig er vanskelig å si  
noe om.

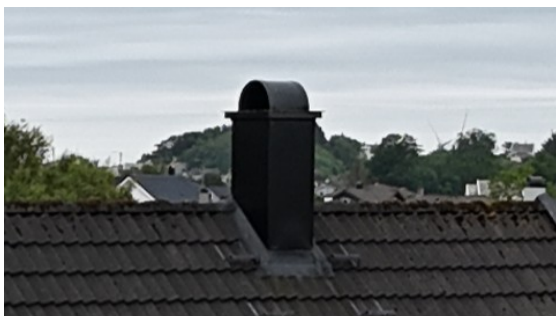
Det er nyere heltekkende pipebeslag.

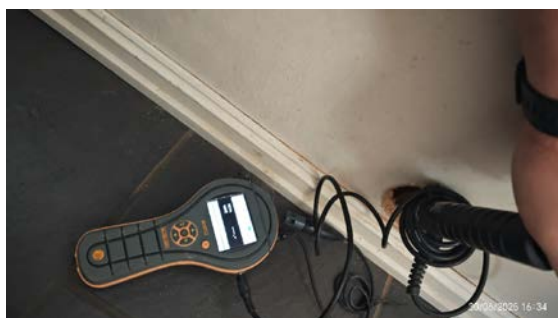
### TG 1 Tilliggende konstruksjoner våtrom

Hulltaking er foretatt uten å påvise unormale forhold.  
Hulltaking utført fra tidligere vaskerom / hall med trapp mot "våtsone" dusj kabinett. Det er tørt.

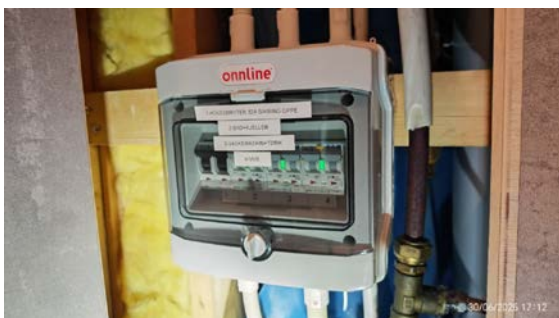
1. At deler av det elektriske anlegget og/eller elektriske komponenter som ledninger, kontaktpunkt mm. har passert 20 år.
2. Det ser ut som det er utført elektrisk arbeid etter 1999 uten det foreligger samsvarserklæring.

Samsvarserklæringen er dokumentasjon for at det elektriske arbeidet er prosjektert og utført av en installatørbedrift. Når samsvarserklæring mangler bør interesserte påregne at minimum deler av det elektriske anlegget er montert uten bruk av registrert elektro innstallasjonsvirksomhet. Kravet til samsvarserklæring kom i 1999.
