Fjellbakken 8B, 2056 ALGARHEIM

Leilighet
Fjellbakken 8 B
2056 Algarheim

Boligens tekniske tilstand:

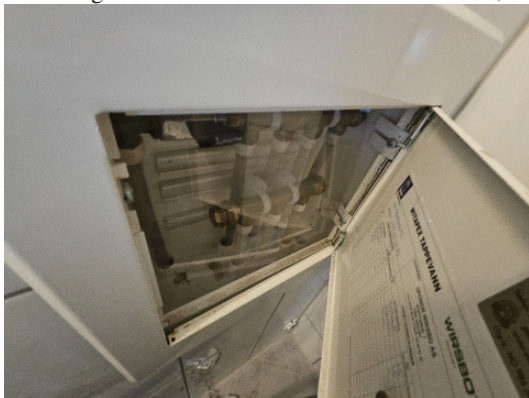
TG 2 6.2 Varmtvannsbereder

Varmtvannsberederen er kun inspisert visuelt, og hjemmelshaver melder ingen avvik. Selv om det ikke ble avdekket noen avvik på varmtvannsberederen, er den 20 år gammel og har passert sin forventede levetid.

Risiko: Det kan gi økt risiko for lekkasjer, driftsstans eller andre tekniske problemer når berederen er eldre enn forventet levetid.

Konsekvens: Uforutsette reparasjoner eller utskifting kan bli nødvendig, og eventuelle lekkasjer kan føre til vannskader på omkringliggende konstruksjoner.

Varmtvannsbereder er fra 2006
 Det er ikke påvist avdrypp og fuktskjolder ved bereder.
 Berederens plassering er tilfredsstillende.
 Berederen er lekkasjesikret.

Anbefalt tiltak: Det anbefales å vurdere utskifting av berederen ved behov, eller som et minimum gjennomføre grundig kontroll og service utført av autorisert fagperson for å redusere risikoen for skader
