# Tilstandsrapport

Enebolig

Risaksla 9, 8643 BJERKA

Rapportdato: 23.03.2026

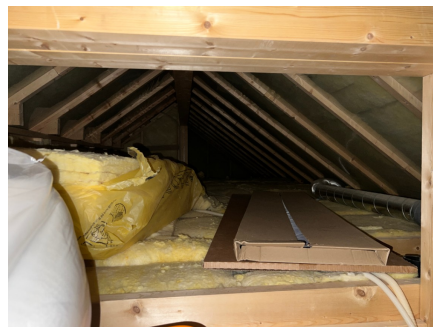
Saltakskonstruksjonen har sperrekonstruksjon. Loftsluke på soverom. Det er ikke gulv, og loft er kun kontrollert i området ved luke. Takkonstruksjonen er isolert i yttertaket og kledd med dampsperre.

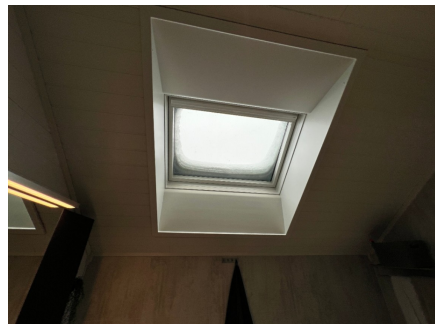
## TG 1 Vinduer

Bygningen har malte trevinduer med 2-lags glass fra byggeår. Ett takvindu på bad.

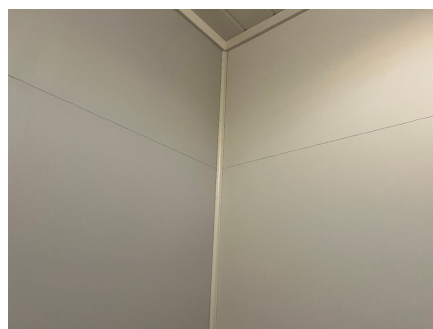
### TG 2 Overflater

- Det er avvik:

Utbedring av avvik må vurderes.

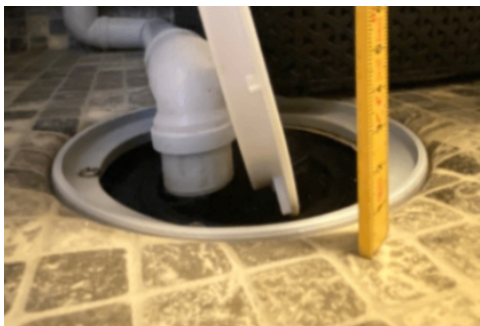
## 1. ETASJE > VASKEROM

Vaskerom og teknisk rom går ett, med kontinuerlig vinylbelegg i begge rom. Det er plastsluk i begge rom.

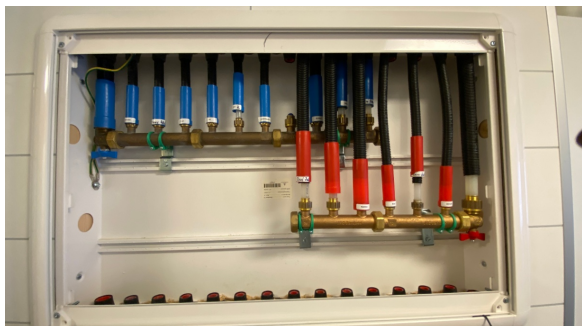
Innvendige vannledninger er av plast (rør i rør). Det er besikket i rørskap i vaskerom. Det er stengekraner i vannskap samt hovedkran i teknisk rom.

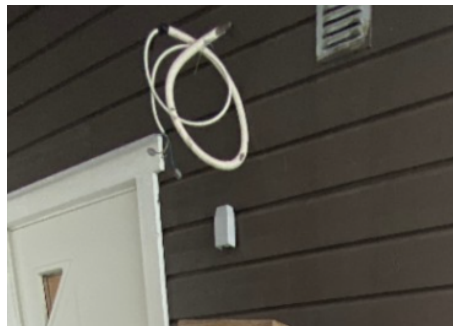
Det kommer kabler ut av vegg i svalgang som ikke er tilkoblet utstyr. Dette er opplegg til utelys som ikke er benyttet da eier har montert downlights i svalgang.

På generelt grunnlag anbefales det at en registrert elvirksomhet gjennomfører en kontroll ved eiendomsoverdragelser, samt periodisk kontroll av anlegget hvert tiende år.

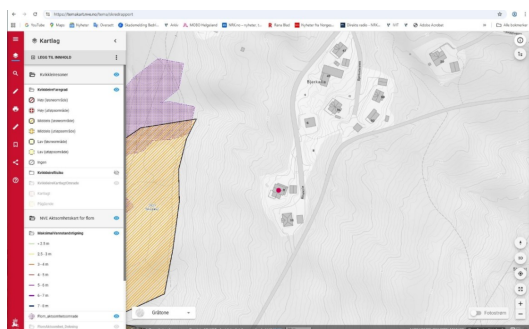
Eiendommen er ikke i ras eller flomutsatt område i følge NVE's kart

- Det bør foretas nærmere undersøkelser av tomta når den er snøfri.

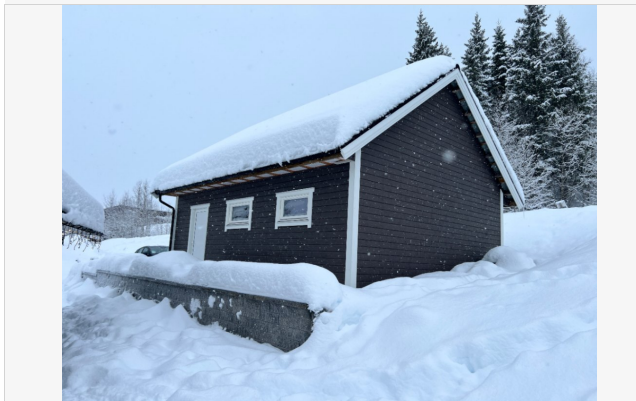
## Garasje

Oppstillingsplass for bil samt lagringsplass.
