# Tilstandsrapport

Rekkehus

Brattelia 5 C, 3960 STATHELLE

Befaringsdato: 30.04.2025

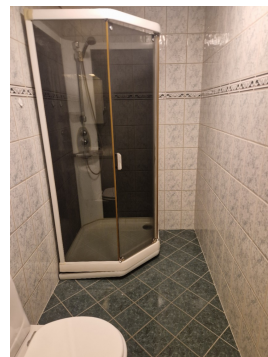
### UNDERETASJE > BAD

Bad har etablert fliser på vegg og gulvflater. Det er montert innredning med servant med ett-hånds batteri, gulv montert toalett og dusjkabinett til baderom. Ventilasjon består av el-ventil i vegg. Gulv har fall til sluk. Sluk består av plastsluk med klemring. Bad oppgradert 2004 i følge eldre rapport.

#### ! TG 1 Overflater vegger og himling

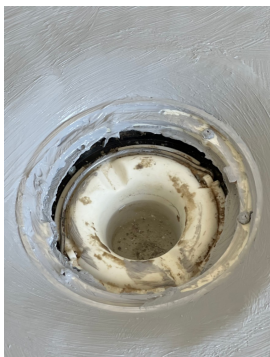
## UNDERETASJE > BAD

### ! TG 1 Sanitærutstyr og innredning

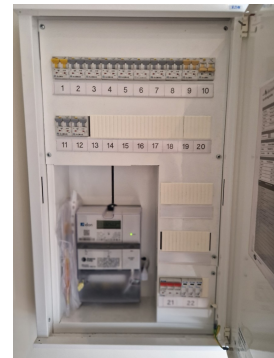
Ledningsnett og strømskap med 40 amp. inntakssikring. Kurser med automat sikringer. El-skap etablert i gang. El-kabel i gulvflater badetrom. Nytt el-anlegg og kabler inne boligen 2020.  
Kapasitet på kurser bør vurderes av kjøpere, da man vil ha individuelle behov. Det er kun foretatt en visuell befarings av det elektriske anlegget, og dette kan derfor ikke betraktes som en godkjenning. El-skap etablert i teknisk rom.

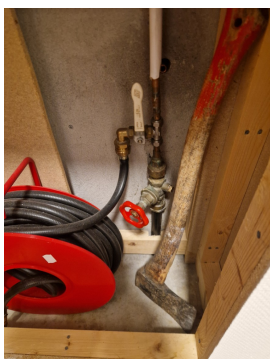
### TG 0 Branntekniske forhold

4. Er det skader på røykvarslere?

**Nei**
