# Tilstandsrapport

Rekkehus

Øvre Savemyrveien 3, 4790 LILLESAND

Befaringsdato: 22.05.2026

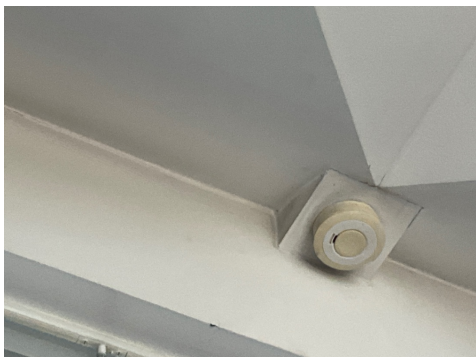
- Det gjøres oppmerksom på noe sverte i takhimling, særlig synlig nær mønedrager. Ukjent eksakt årsak, men mulig dette skyldes noe mindre røyk lekkasje fra ovnsrør og tidvis manglende luftutskifting. Se foto.

Foto viser svarte i tak som mulig kan relateres til vedfyring.

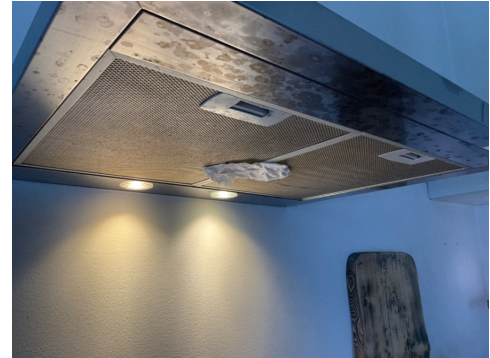
Foto viser funksjonstest av avtrekksvifte.

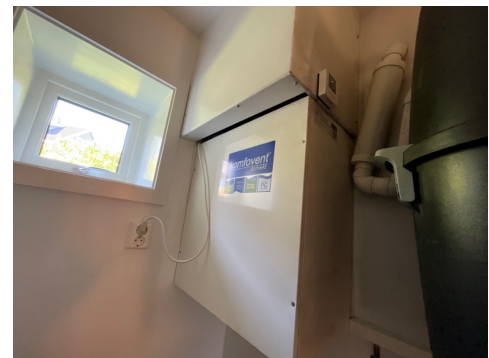
### ! TG 1 Varmtvannstank

Ca. 200 liters varmtvannstank plassert i rom med sluk. Varmtvannsbereder fungerte, ingen lekkasje registrert. OK.

Lekkasjesikring er ivaretatt da bereder er plassert i nærhet av sluk.

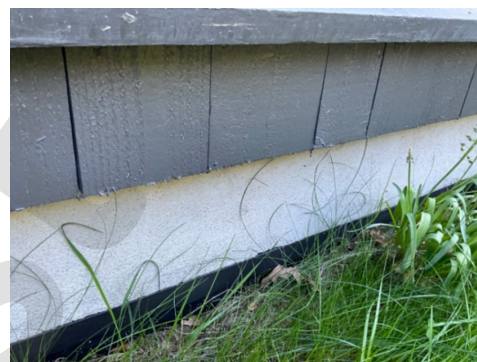
### TG 2 Grunnmur og fundamenter

Betongplaten er tildekket med gulvoverflater, og derfor ikke tilgjengelig for kontroll etter sprekker.

- Som også omtalt og vurdert i andre punkt i rapporten, så er det registrert sprekke på gulv i bod/vaskerom indikerer feil i underlag under støpt plate.

- Årsak til sprekke i gulv må avklares og utbedres.

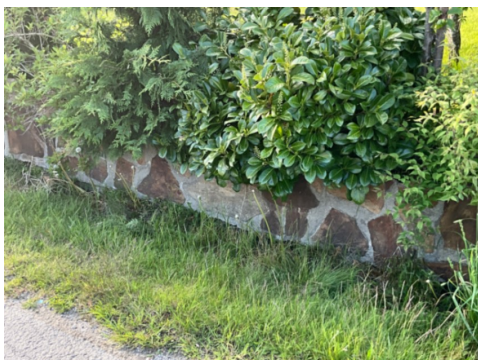
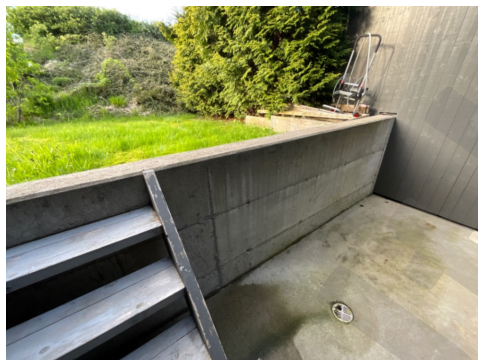
## TG 0 Terrengforhold

Boligen står på nærmest flatt terreng med noe bakenforliggende forhøyet terreng. Eiendommen har opparbeidet hage med plen og naturlig vegetasjon.

Boligen vurderes til å være plassert i område som ikke er utsatt for flom eller jord- /snøskred.
