Salgsobjekt: Rekkehus
Eierform: Eiet
Byggeår: 2011
BRA-i/BRA Total 120/125 kvm
Tomtstr.: 303.7 kvm
Soverom: 3
Antall rom: 4
Gnr./bnr. Gnr. 44, bnr. 86
Oppdragsnr.: 1411260196

Velholdt, pen enebolig i kjede med barnevennlig beliggenhet! Carport | 3 soverom | Bad + vaskerom

Rapportutkast

Befaringsdato: 22.05.2026

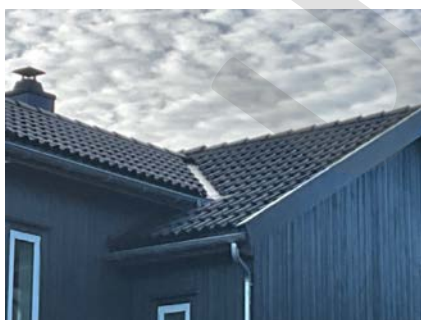
Diffusjonsåpent undertak. Taket ble kun inspisert fra bakkenivå og ved enkel besiktigelse av innvendig takhimling.

Synlige overflater på taktekke framstår i påregnelig stand med normal slitasjegrاد basert på alder. Det ble ikke registrert indikasjon på lekkasje.

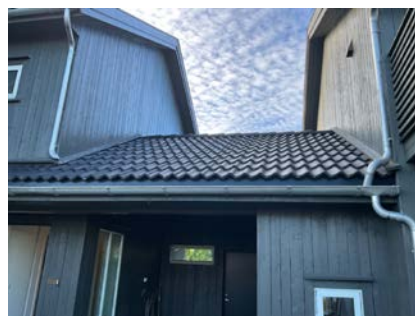
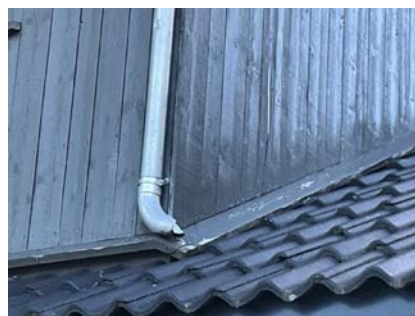
TG 3 Nedløp og beslag

Kostnadsestimat gjelder kun lokal montering iht. TEK for søke tidspunktet.

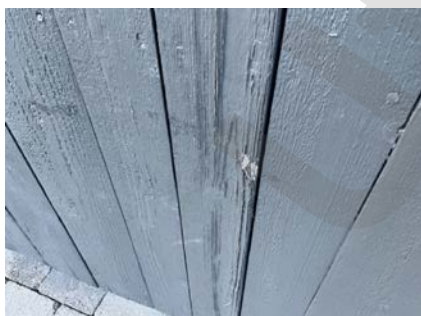
- Det er avvik:
 - Det ble registrert lokale kledningsbord og belistning rundt vindu i sol og værutsatte områder som har noe avflasket maling som bør vedlikeholdes i nær fremtid for å unngå skade.

Lokalt vedlikehold ifm. av skraping og maling etter behov på usatt treverk anbefales i nær fremtid.

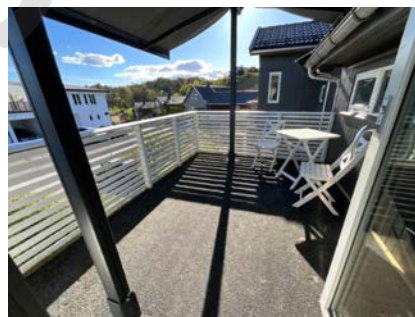
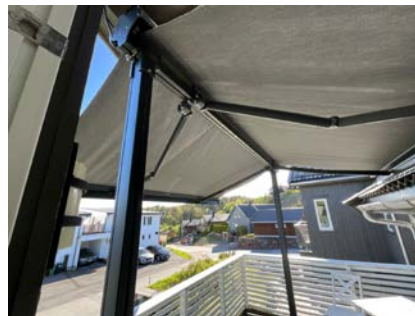
- Teppe som er lagt på terrassen hindrer lufting av treverket og er rundt kanter lagt inntil rekkverk som gjør at konstruksjonen holder på fuktighet og vann. Avflasket maling og påbegynt råte/nedbryting av treverk registrert på rekkverk. Tilstand på terrassebord under teppe er ukjent, og bør avdekkes.

- Utheng på balkong bør holdes under oppsyn. Det kan ikke utelukkes behov for bedre understøtting.

- Det bør utføres ytterligere undersøkelser under teppe og utbedring av påbegynt skade. Teppe på åpne terrasser av tre anbefales ikke og bør fjernes som en fast installasjon for å gjenopprette god lufting for opptørring av treverk. Ellers vedlikehold av balkongen etter behov, blant annet på rekkverk.

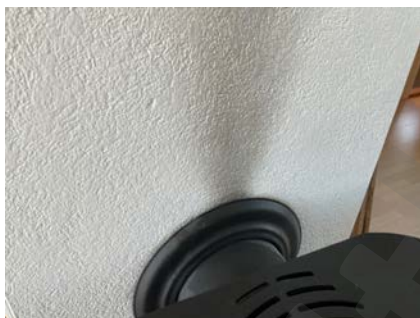
- Det er avvik:
 - Det er påvist antydning til lekkasje på ovnsrør.

- Tiltak:
 - Hull i ovnsrør bør fuges med egnet branntettemasse.

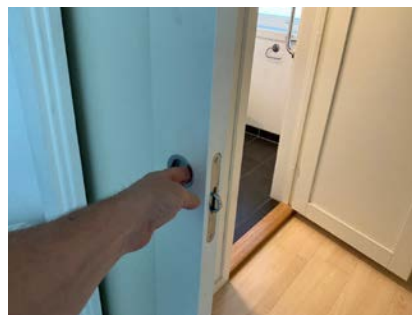
- Det er avvik:
 - Skyvedør i nærhet av trapp i 2. etasje var noe trå å bruke. Ukjent årsak.

- Tiltak:
 - Det er påregnelig å utbedre dør slik at denne fungerer slik som tiltenkt.

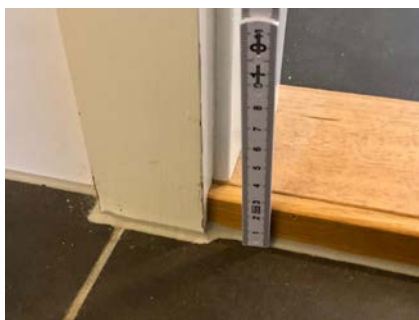
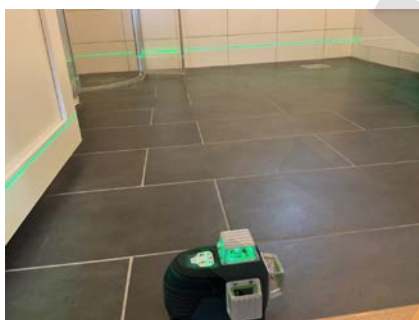
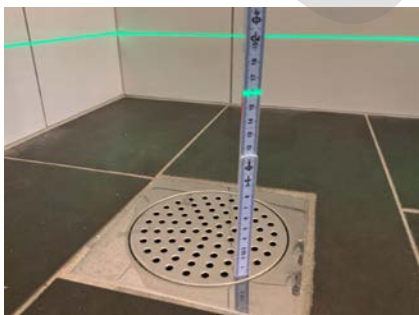
Det vurderes at lekkasjesikringen i rommet er innenfor krav. Dvs. at det ble målt 25 mm. fall/høydeforskjell mellom hjelpesluk og dør på en lengde på 2,5 m. Dette tilsvarer 1:100 fall.

- Badet har fungert for tidligere eier og deres bruk siden dusjen er lukket innenfor dusjdører. For bad med redusert fall for bruksvann ved dusjing må det påregnes svabring etter bruk.

Foto viser laserstråle som treffer 25 mm. høyere på tommestokk en nivået er ved dør.

For å få TG 0 eller TG 1 må gulvet renoveres og utformes ihht. krav med korrekt fall mot sluk ihht. dagens krav.

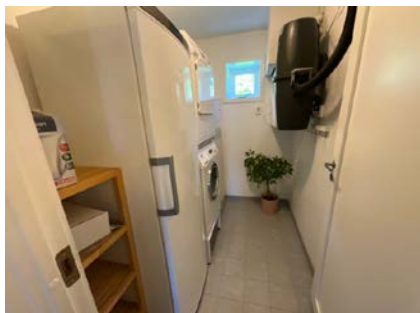
1. ETASJE > BOD/VASKEROM

- Det er avvik:
- Det er ikke fremlagt dokumentasjon på at det er benyttet våtromsmaling i rommet.

- Det er avvik:
- TG 3:
- Det er påvist sprekke i gulv som skyldes bevegelse i underliggende underlag/støpt dekke. Videre årsak er ikke kjent. Også omtalt i punkt for etasjeskille/gulv mot grunn.

- Det er fall mellom dør i retning sluk på 17 mm. (krav er 25 mm.), dvs. at det må minimum være tett membranoppkant ved dør på 15 mm. for at lekkasjesikringen skal være tilstrekkelig innenfor krav for vaskerom. Dette er ikke dokumentert dvs. at det mulig kan foreligge, men det kreves at list og foring demonteres for å kunne verifiseres.

- Tiltak:
- Det er ikke et krav om at soner som ikke blir utsatt for direkte vannsprut skal ha våtromsmaling, men er anbefalt i våtrom som tidvis blir utsatt for høy luftfuktighet da det bidrar til å hindre fuktskader og muggdannelse.

- Tiltak:
- Årsak til bevegelse i underlag må verifiseres. Mulig gulvet kan repareres lokalt, men dette vil kreve spesialkompetanse av våtromstekniker da det sannsynligvis er brudd på membran.
- Ytterligere undersøkelser bak lister ved dør bør utføres for å avklare om lekkasjesikringen er tilstrekkelig ivarettatt.

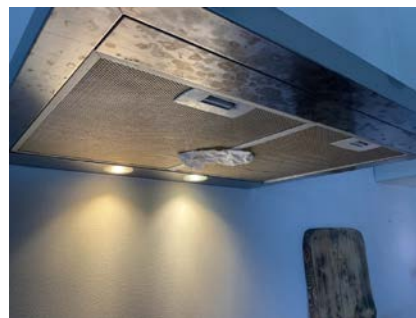
Foto viser funksjonstest av avtrekksvifte.

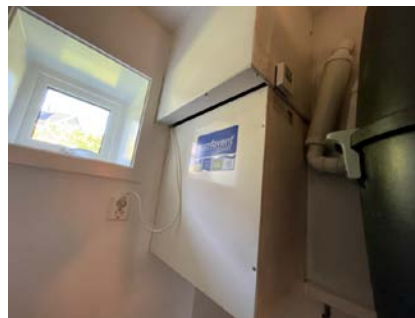
- Det er avvik:
 - Ventilasjonsanlegget fungerte ikke på befaringsdagen. Dvs. at motor roterte, men avtrekk og tilluft ble ikke registrert i ventiler. Ukjent årsak.

- Tiltak:
 - Ventilasjonsanlegg må repareres. Ellers anbefales det full service på anlegget ifm. av rengjøring av kanaler og utskifting av filter.

Kostnadsestimat: 20 000 - 100 000
