Tilstandsrapport

Rekkehus

Øvre Savemyrveien 3, 4790 LILLESAND

Befaringsdato: 22.05.2026

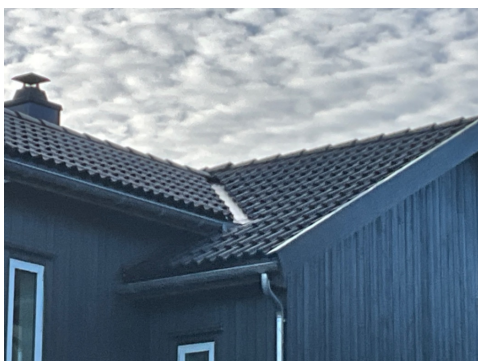
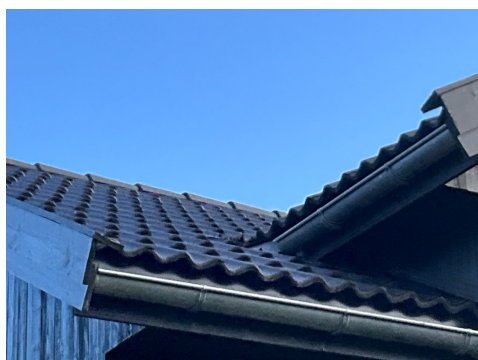
! TG 3 Nedløp og beslag

- Det er avvik:
 - Det mangler snøfangere på taket. Byggefeil iht. gjeldende TEK 97, som minimum krever snøfangere i nærhet av inngangsparti.

Kostnadsestimat gjelder kun lokal montering iht. TEK for søke tidspunktet.

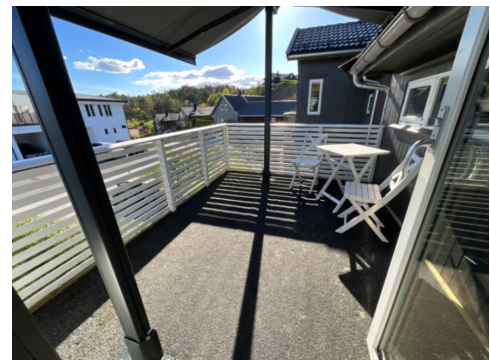
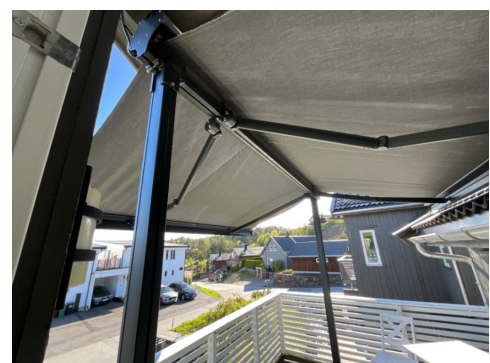
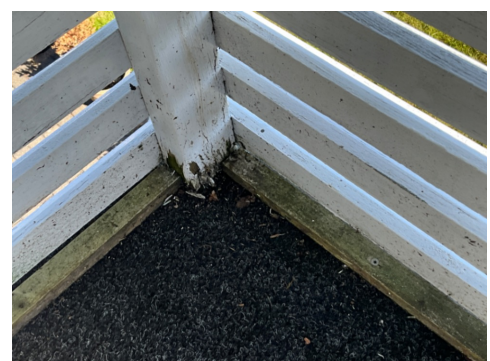
TG 2 Balkonger, terrasser og rom under balkonger

- Teppe som er lagt på terrassen hindrer lufting av treverket og er rundt kanter lagt inntil rekkverk som gjør at konstruksjonen holder på fuktighet og vann. Avflasket maling og påbegynt råte/nedbryting av treverk registrert på rekkverk. Tilstand på terrassebord under teppe er ukjent, og bør avdekkes.

- Utheng på balkong bør holdes under oppsyn. Det kan ikke utelukkes behov for bedre understøtting.

- Det bør utføres ytterligere undersøkelser under teppe og utbedring av påbegynt skade. Teppe på åpne terrasser av tre anbefales ikke og bør fjernes som en fast installasjon for å gjenopprette god lufting for opptørking av treverk. Ellers vedlikehold av balkongen etter behov, blant annet på rekkverk.

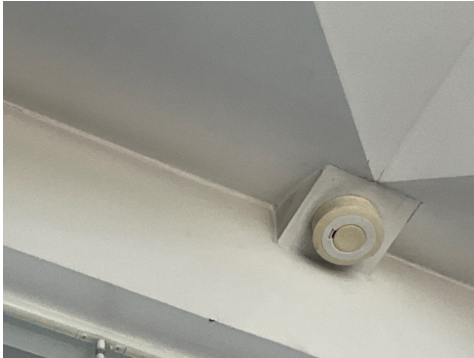
- Det gjøres oppmerksom på noe sverte i takhimling, særlig synlig nær mønedrager. Ukjent eksakt årsak, men mulig dette skyldes noe mindre røyk lekkasje fra ovnsrør og tidvis manglende luftskifting. Se foto.

Foto viser svarte i tak som mulig kan relateres til vedfyring.

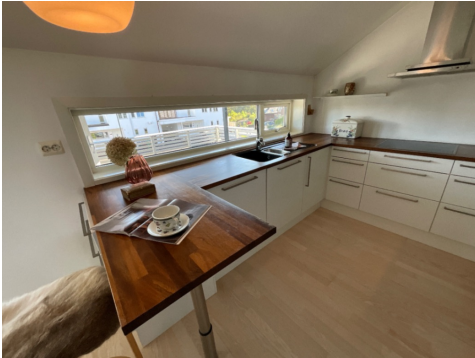
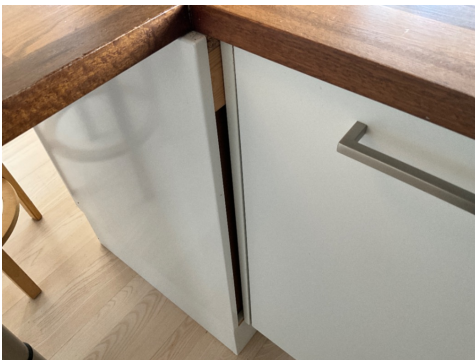
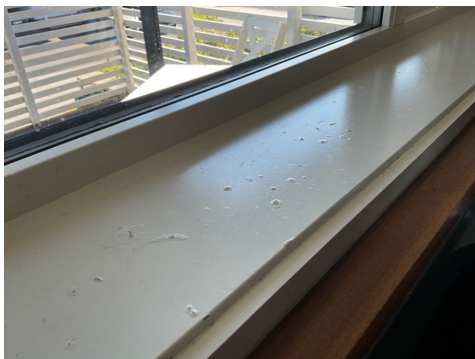
- Det er avvik:
 - Det ble ikke registrert lekkasjevarsler eller komfyrvakt på kjøkkenet.
 - Det gjøres oppmerksom på svelleskader på vindusføring av MDF som er plassert i våtsone bak vask.
 - Det mangler en liten dekkside på for bakside av skuffeseksjon. se foto.

- Tiltak:
 - Komfyrvakt og lekkasjevarsler bør monteres for å ivareta brannsikkerhet og lekkasjesikring, men var ikke et krav på oppføringstidspunktet.
 - Utbedring av svelleskader. Foring og listverk som står i i våtsone bør fuktbeskyttes for å unngå videreutvikling av skade.
 - Manglende dekkside fremstår kun som et estetisk avvik. Ny eier må selv vurdere om det er ønskelig med utbedring av dette.

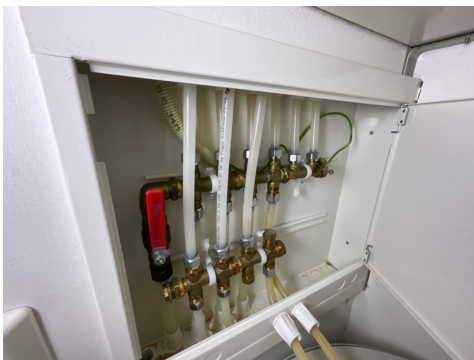
Stoppekran påvist.

Det ble ikke registrert indikasjon på lekkasje. Rørarbeidet er montert av autorisert rørlegger og fremstår med fagmessig utførelse.

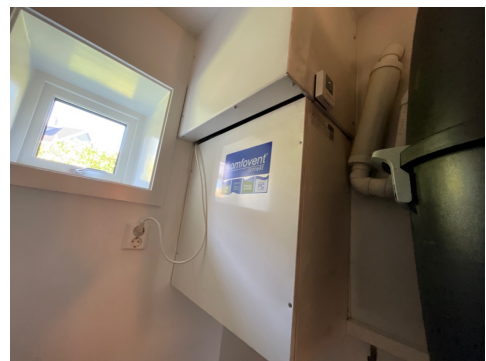
- Ventilasjonsanlegg må repareres. Ellers anbefales det full service på anlegget ifm. av rengjøring av kanaler og utskifting av filter.

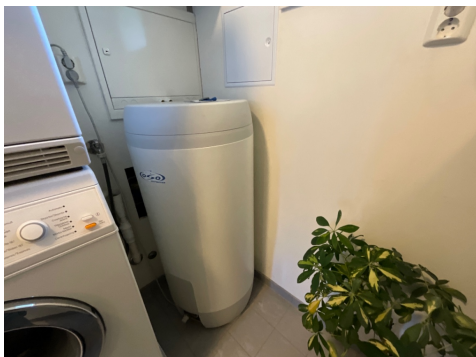
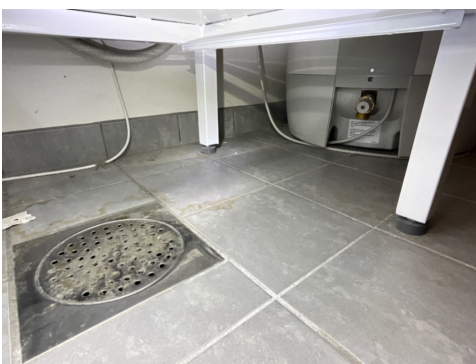
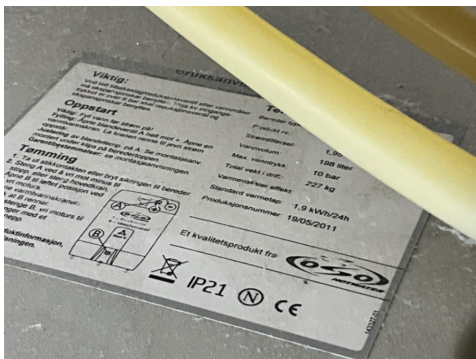
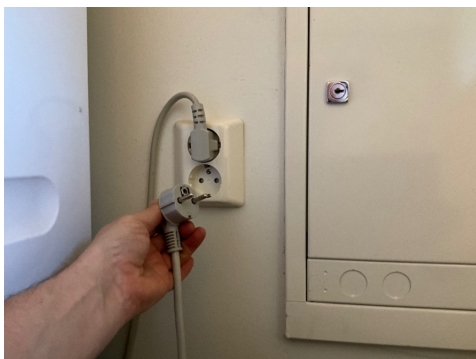
Ca. 200 liters varmtvannstank plassert i rom med sluk. Varmtvannsbereider fungerte, ingen lekkasje registrert. OK.

Lekkasjesikring er ivarettatt da bereider er plassert i nærhet av sluk.

Det ble ikke registrert indikasjon på varmgang i stikkontakt eller støpsel.

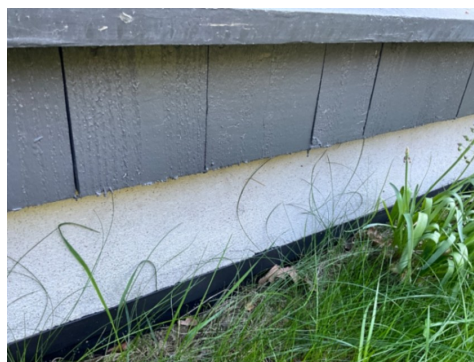
Dreneringsløsninger er fra byggeår, dvs. nært opp mot dagens standard for tilsvarende løsninger.

Det ble ikke registrert innvendige indikasjoner på svikt i dreneringen ved befaring. Ved hulltaking i påføringsvegg ble det heller ikke avdekket avvik. Det presiseres imidlertid at kontrollen er basert på stikkprøve, og det kan ikke utelukkes at det foreligger skjulte avvik i deler av konstruksjonen som ikke er undersøkt.

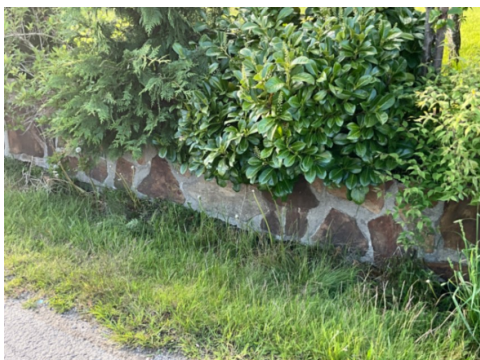
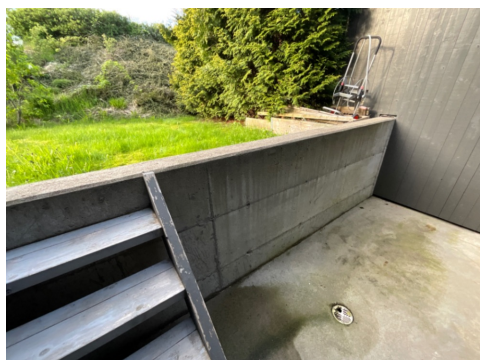
Forstøtningmurene fremsto i god stand.

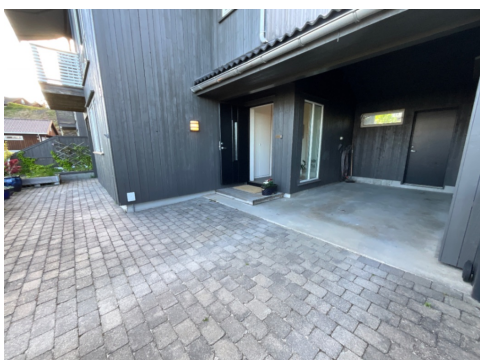
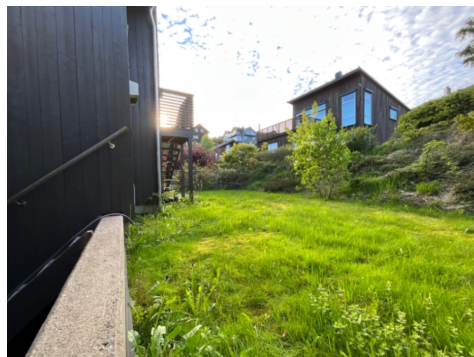
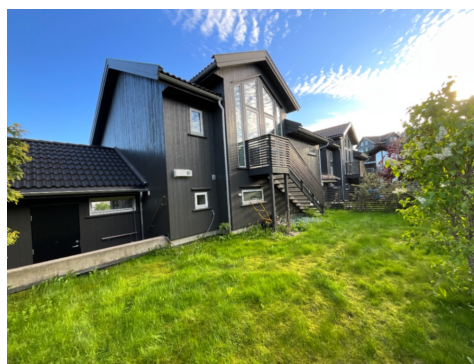
Boligen står på nærmest flatt terreng med noe bakenforliggende forhøyet terreng. Eiendommen har opparbeidet hage med plen og naturlig vegetasjon.

Boligen vurderes til å være plassert i område som ikke er utsatt for flom eller jord- /snøskred.
