Velholdt, pen enebolig i kjede med barnevennlig beliggenhet! Carport | 3 soverom | Bad + vaskerom

Tilstandsrapport

gnr. 44, bnr. 86

Befaringsdato: 22.05.2026

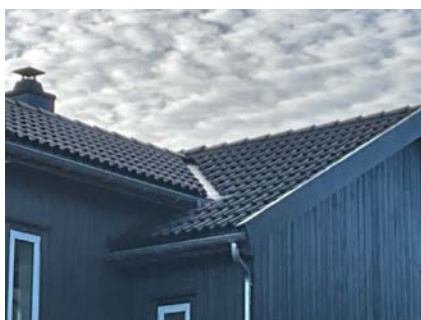
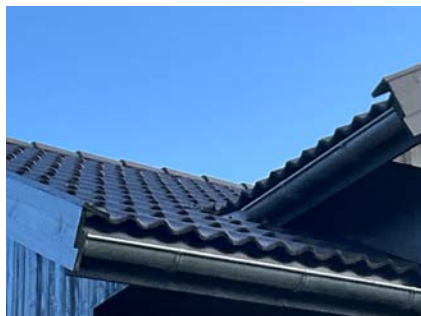
Synlige overflater på taktekke framstår i påregnelig stand med normal slitasjegrad basert på alder. Det ble ikke registrert indikasjon på lekkasje.

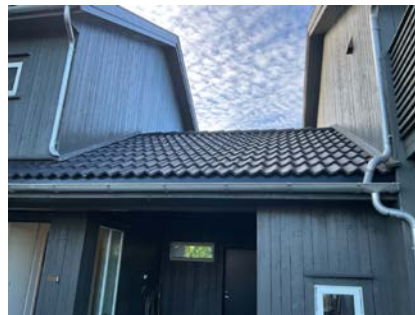
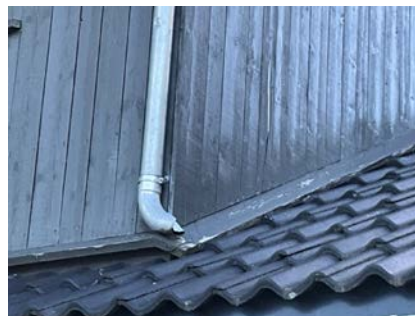
Avvik: Det er avvik: - Det mangler snøfangere på taket. Byggefeil ihht. gjeldende TEK 97, som minimum krever snøfangere i nærhet av inngangsparti.

Kostnadsestimat gjelder kun lokal montering iht. TEK for søke tidspunktet.

Kostnadsestimat: Under 20 000

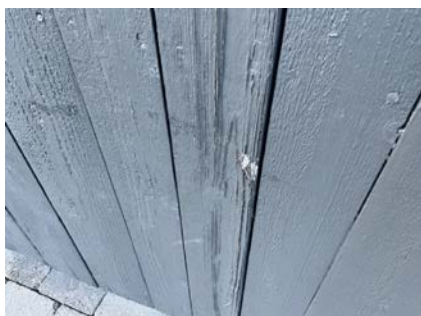
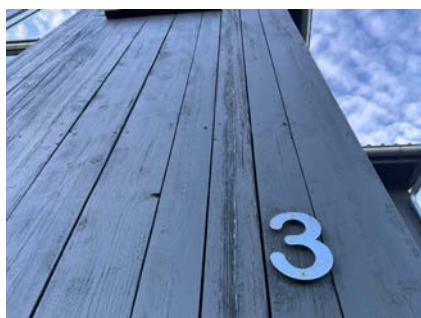
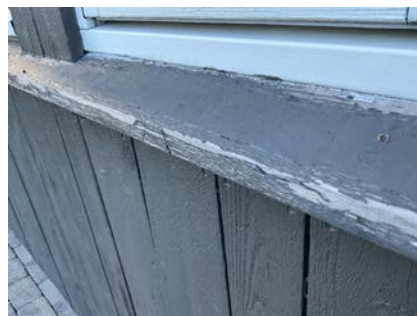
- Det ble registrert lokale kledningsbord og belistning rundt vindu i sol og værutsatte områder som har noe avflaset maling som bør vedlikeholdes i nær fremtid for å unngå skade.

Lokalt vedlikehold ifm. av skraping og maling etter behov på usatt treverk anbefales i nær fremtid.

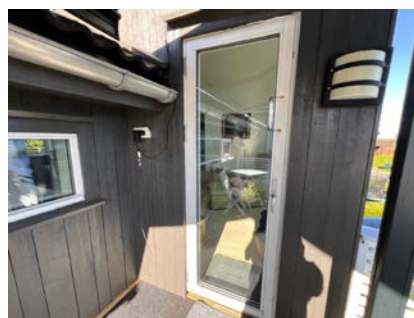
TG 2 Dører

- Det er avvik:
 - Boddør og dør i bakkant av carport har noe slitasje og vedlikeholdsbehov.

- Tiltak:
 - Vedlikehold av boddør og dør i bakkant av carport må kunne påregnes. Ellers normal vedlikehold på bevegelige deler og stramming av håndtak.

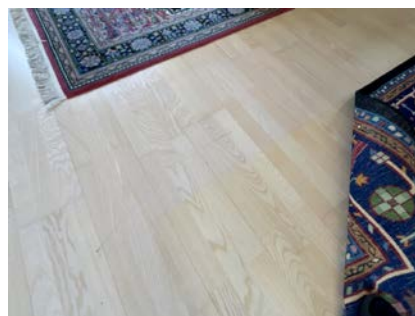
Foto viser solbleking som må kunne forventes der det har vært teppe eller møbler.

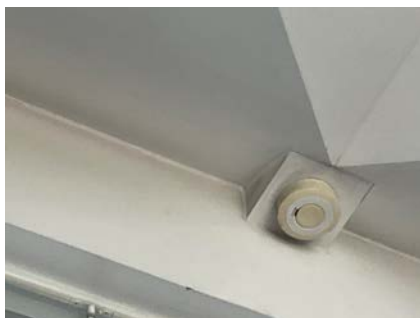
- Det er avvik:
 - Det gjøres oppmerksom på noe sverte i takhimling, særlig synlig nær mønedrager. Ukjent eksakt årsak, men mulig dette skyldes noe mindre røyk lekkasje fra ovnsrør og tidvis manglende luftutskifting. Se foto.

Foto viser svarte i tak som mulig kan relateres til vedfyring.

- Tiltak:
 - Ytterligere undersøkelser for å avklare eksakt årsak, og utbedring.

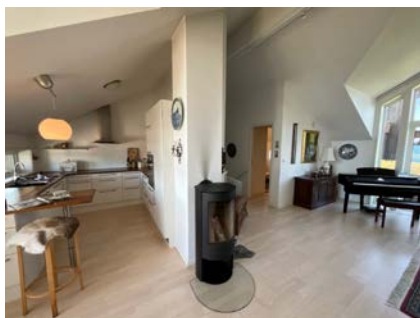
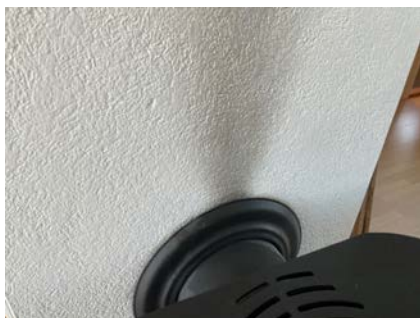
TG 2 Pipe og ildsted

- Det er avvik:
 - Det er påvist antydning til lekkasje på ovnsrør.

- Tiltak:
 - Hull i ovnsrør bør fuges med egnet branntettemasse.

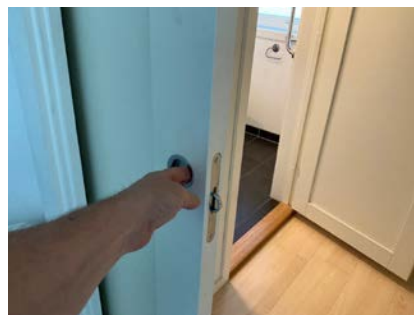
TG 2 Innvendige dører

- Det er avvik:
 - Skyvedør i nærhet av trapp i 2. etasje var noe trå å bruke. Ukjent årsak.

- Tiltak:
 - Det er påregnelig å utbedre dør slik at denne fungerer slik som tiltenkt.

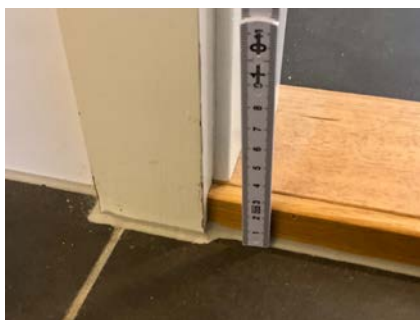
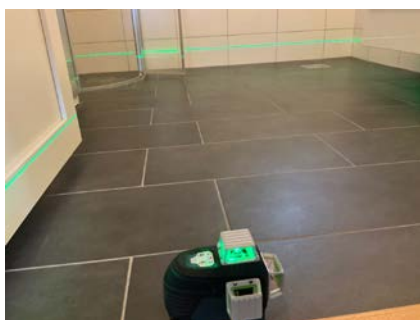
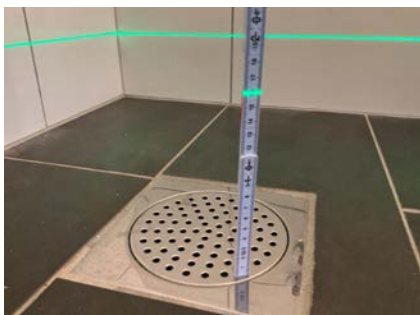
Det vurderes at lekkasjesikringen i rommet er innenfor krav. Dvs. at det ble målt 25 mm. fall/høydeforskjell mellom hjelpesluk og dør på en lengde på 2,5 m. Dette tilsvarer 1:100 fall.

Foto viser laserstråle som treffer 25 mm. høyere på tomlestokk enn nivået er ved dør.

- Det må videreføres dusjing i innenfor dusjhjørne med oppkant eller i dusjkabinett.

For å få TG 0 eller TG 1 må gulvet renoveres og utformes ihht. krav med korrekt fall mot sluk ihht. dagens krav.

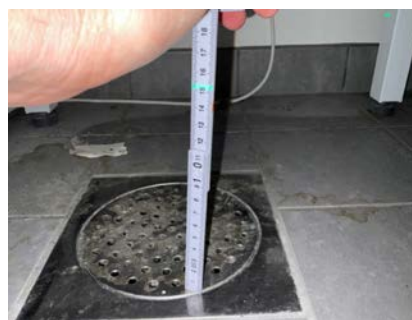
- Det er fall mellom dør i retning sluk på 17 mm. (krav er 25 mm.), dvs. at det må minimum være tett membranoppkant ved dør på 15 mm. for at lekkasjesikringen skal være tilstrekkelig innenfor krav for vaskerom. Dette er ikke dokumentert dvs. at det mulig kan foreligge, men det kreves at list og foring demonteres for å kunne verifiseres.

- Tiltak:
 - Årsak til bevegelse i underlag må verifiseres. Mulig gulvet kan repareres lokalt, men dette vil kreve spesialkompetanse av våtromstekniker da det sannsynligvis er brudd på membran.
 - Ytterligere undersøkelser bak lister ved dør bør utføres for å avklare om lekkasjesikringen er tilstrekkelig ivaretatt.

Kostnadsestimat: 20 000 - 100 000

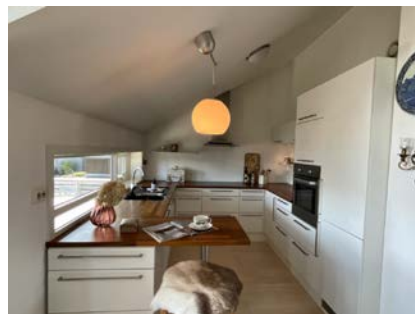
- Det er avvik:
 - Det ble ikke registrert lekkasjevarsler eller komfyrvakt på kjøkkenet.
 - Det gjøres oppmerksom på svelleskader på vindusforing av MDF som er plassert i våtsone bak vask.
 - Det mangler en liten dekkside på for bakside av skuffeseksjon. se foto.

- Tiltak:
 - Komfyrvakt og lekkasjevarsler bør monteres for å ivareta brannsikkerhet og lekkasjesikring, men var ikke et krav på oppføringstidspunktet.
 - Utbedring av svelleskader. Foring og listverk som står i i våtsone bør fuktbeskyttes for å unngå videreutvikling av skade.
 - Manglende dekkside fremstår kun som et estetisk avvik. Ny eier må selv vurdere om det er ønskelig med utbedring av dette.

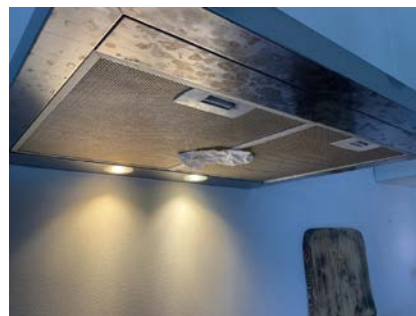
2. ETASJE > STUE/KJØKKEN

TG 1 Avtrekk

Kjøkkenventilator med avtrekk ut. Fungerte på befaringsdagen. Generelt anbefales det jevnlig rengjøring og rens av filter påregnes for å ivareta tiltenkt effekt.

Foto viser funksjonstest av avtrekksvifte.

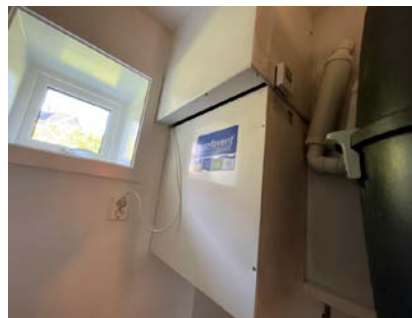
- Det er avvik:
 - Ventilasjonsanlegget fungerte ikke på befaringdagen. Dvs. at motor roterte, men avtrekk og tilluft ble ikke registrert i ventiler. Ukjent årsak.

- Tiltak:
 - Ventilasjonsanlegg må repareres. Ellers anbefales det full service på anlegget ifm. av rengjøring av kanaler og utskifting av filter.
