# Tilstandsrapport

Enebolig

Eriksrudvegen 4, 2910 AURDAL

Befaringsdato: 14.07.2025

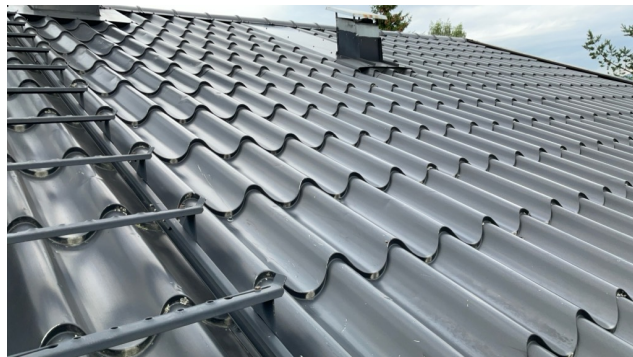
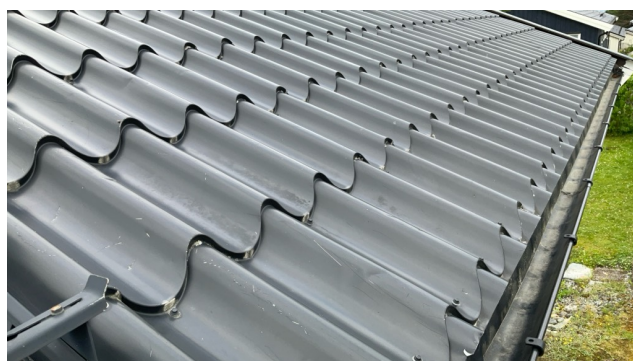
### ! TG 2 Nedløp og beslag

Takrenner av metall med lakkert overflate. Nedløp ført i rør ned langs vegg og videre i plastrør ut fra bygget. Ved befaringen er det tørt og dermed er ikke sjekk vedrørende lekkasje gjennomført. Det er stige-trinn opp mot pipe.

Selv om det ikke er krav til etablering av snøfangere bør dette vurderes ved renovering av takteking og takkonstruksjon. Det må da vurderes om konstruksjonen tåler en slik etablering. Manglende snøfangere kan føre til skade ved takras.

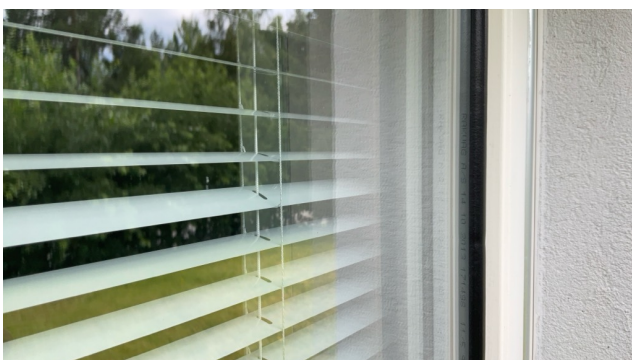
## ! TG 2 Vinduer - 2

Vinduer med trekarm og isolerglass. Noe fastkarm og noe åpningsvindu.

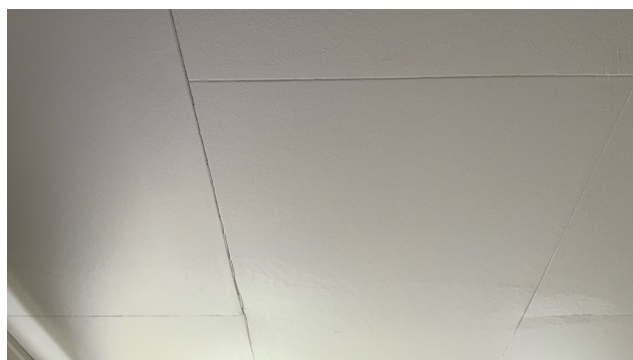
## ! TG 2 Overflater - 2

Himling i stue med takess plater.

For å oppnå tg 0 eller 1 må himlingen byttes. Plater er tørre ved befaringen, men visuelt mindre pene.

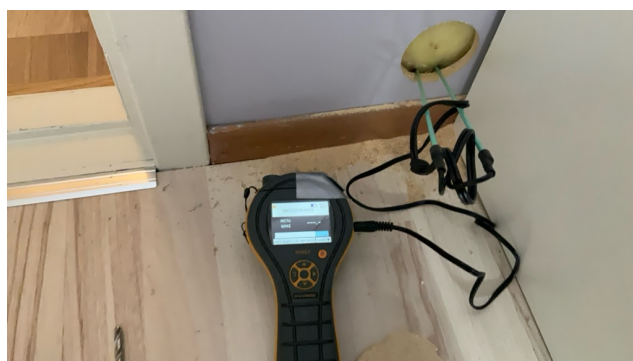
#### ! TG 1 Tilliggende konstruksjoner våtrom

Hulltaking er gjennomført uten å påvise unormale forhold eller målbar fukt.

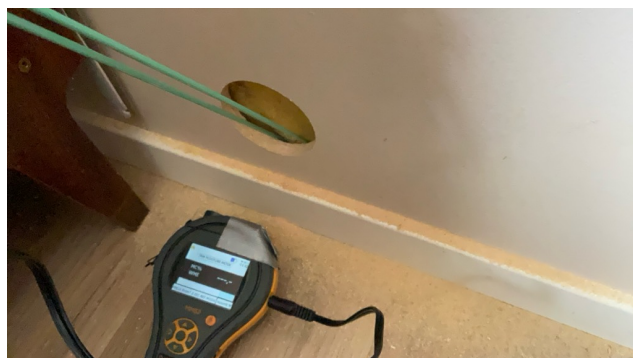
### ! TG 1 Tilliggende konstruksjoner våtrom

Hulltaking er foretatt uten å påvise unormale forhold, eller målbar fukt. Hulltaking er foretatt fra kjøkken mot vaskerom, ingen registrert fukt ved hulltakingspunkt.

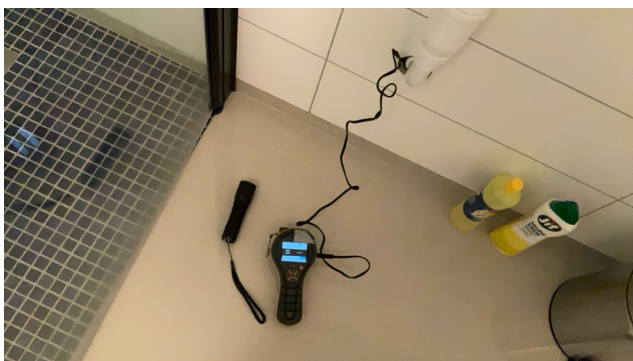
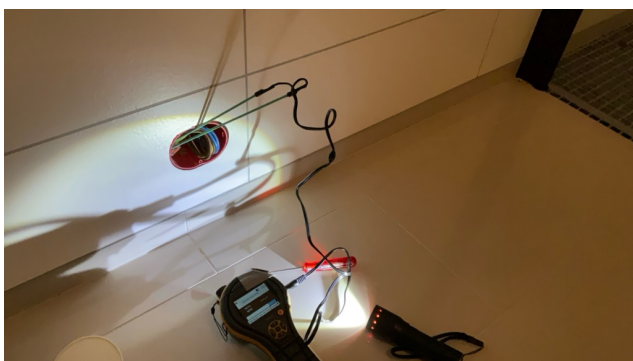
### ! TG 1 Tilliggende konstruksjoner våtrom

Målinger er gjennomført i eksisterende hull i badet. Ingen utslag på fukt ved befaringen. Her er det etablert innlekkede vegger i eldre kjellerrom. Se punkt rom under terreng. Tiltak vurderes eventuelt i sammenheng med dette. Eier opplyser at badet kun har blitt benyttet en helg i måneden. Endring av belastning vil kunne føre til endring av status. Holdes under oppsikt sammen med øvrige rom under terreng.

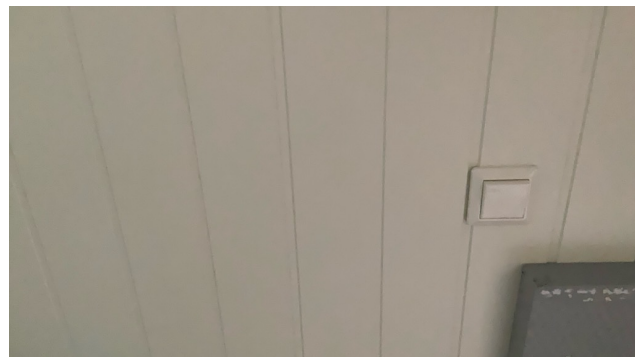
## ! TG 2 Elektrisk anlegg

Her er det et anlegg på ca 12- opp mot 49 år. Ut fra alder anbefales det at utvidet elkontroll gjennomføres.

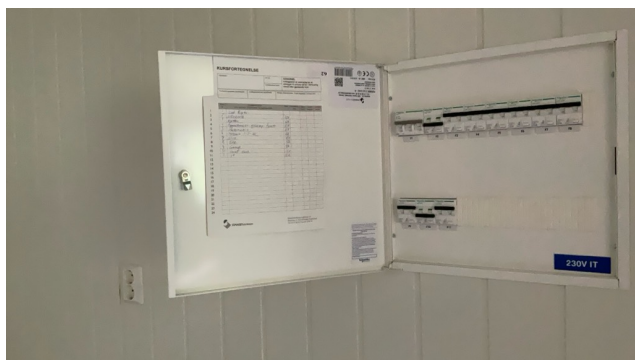
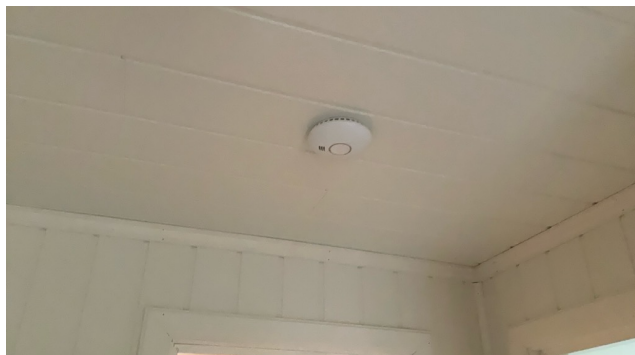
**Nei** Det er ikke registrert skade på røykvarslere, disse må uansett kontrolleres med jevne intervaller for å sikre at funksjon er inntakt til en hver tid.
