**Salgsobjekt:** Enebolig  
**Eierform:** Eiet  
**Byggeår:** 1976  
**BRA-i/BRA Total** 188/233 kvm  
**Tomtstr.:** 968 m<sup>2</sup>  
**Soverom:** 3  
**Gnr./bnr.** Gnr. 95, bnr. 118  
**Oppdragsnr.:** 1201250089

# Enebolig med sentral beliggenhet i hyggelig boligfelt. Barnevennlig, åpent og solrikt.

# Tilstandsrapport

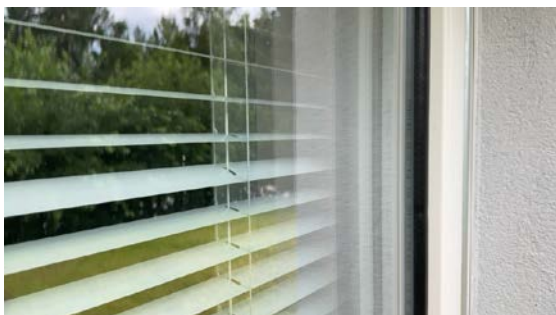
## TG 2 Vinduer - 2

Vinduer med trekarm og isolerglass. Noe fastkarm og noe åpningsvindu.

- Tiltak:

I utgangspunktet er det ikke snarlig behov for utskifting av vinduer da funksjon på eksisterende er normal. Det er likevel slik at alder isolerglass tilsier at punktering kan oppstå raskt. Alder vinduer tilsier også at u-verdi/ isoleringsevne er noe utidsmessig i forhold til dagens krav og byggemåte

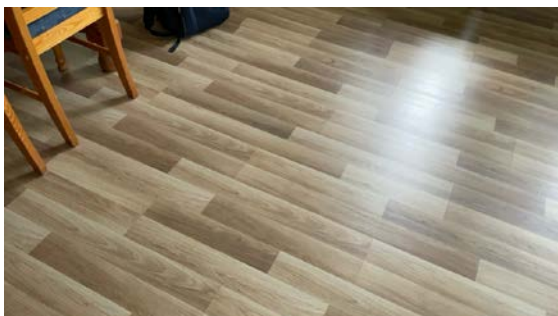
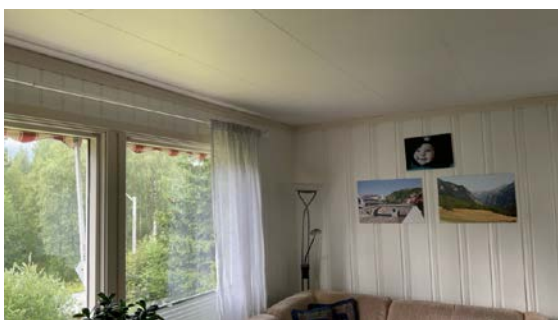
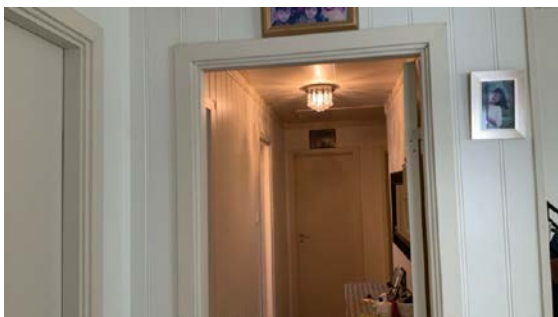
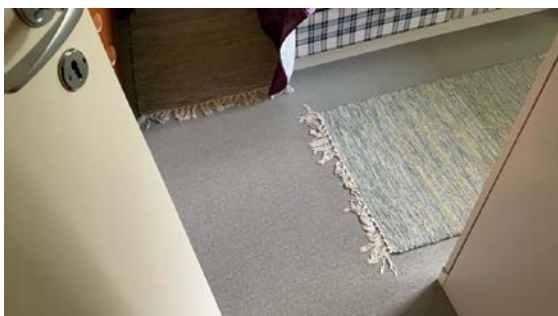
## ! TG 2 Overflater - 2

Himling i stue med takess plater.

- Andre tiltak:

For å oppnå tg 0 eller 1 må himlingen byttes. Plater er tørre ved befaringen, men visuelt mindre pene.

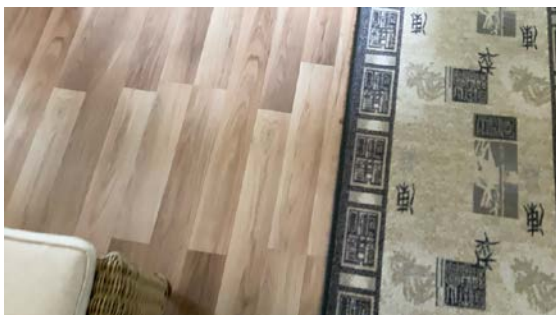
## ! TG 2 Radon

Det er ikke fremlagt dokumentasjon på utførte radon målinger. Bygget ligger i område hvor NGU sine kart beskriver radonforekomst for område som lav/ middels.

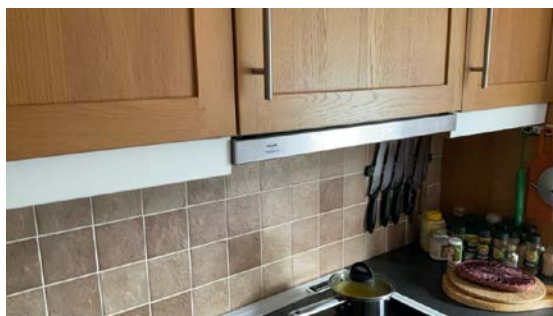
## ETASJE > KJØKKEN

### ! TG 1 Avtrekk

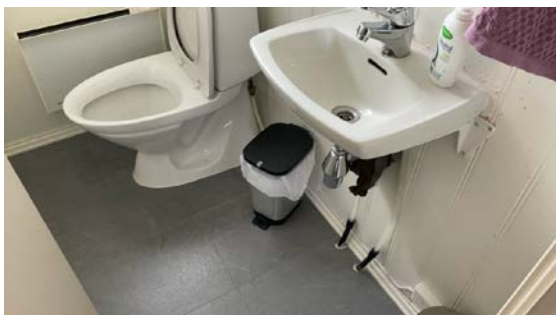
Toalettrom med laminatgulv, overflater vegg av MDF og himling med plater. Det er gulvmontert wc og servant på vegg. Vannrør opp gjennom gulv.

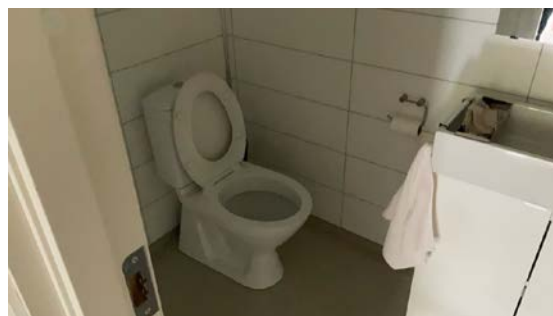
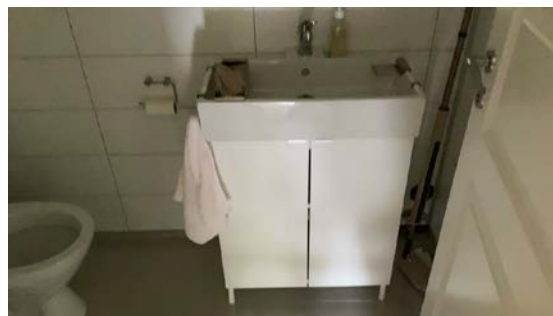
## KJELLER > TOALETTRUM

### ! TG I Overflater og konstruksjon

Toalettrom kjeller med flislagt gulv og plater på vegg. Gulvmontert toalett og servantskap med servant.

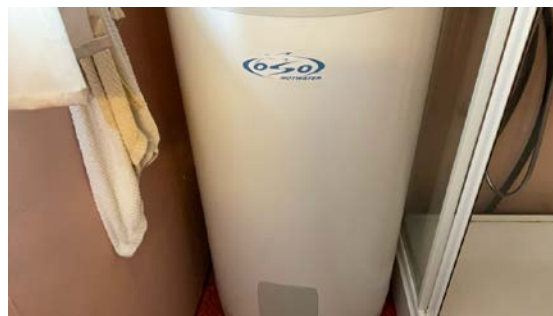
### ! TG 2 Vannledninger

Varmtvannstanker er plassert i hvert sitt bad. Størrelse ca 200 liter.

Ved normal tilstand membran og godt fall mot sluk ville løsningen vært ok. Her er det usikkerhet rundt tetthet membran. For å forebygge at lekkasjevann renner ut i rommene i stedet for ut ved drenering i kjeller anbefales det å etablere muffe mellom varerør og vannrør.

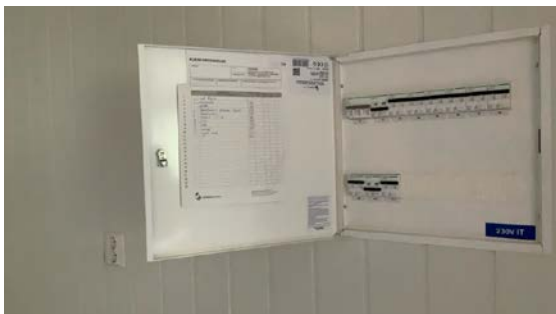
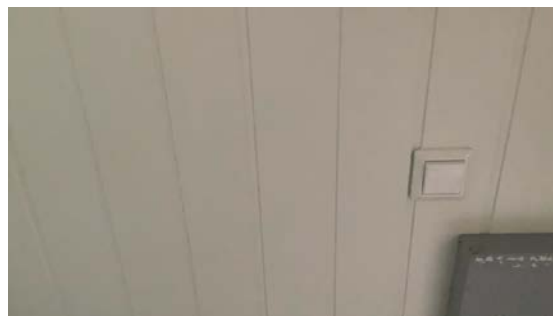
## ! TG 2 Elektrisk anlegg

Her er det et anlegg på ca 12- opp mot 49 år. Ut fra alder anbefales det at utvidet elkontroll gjennomføres.

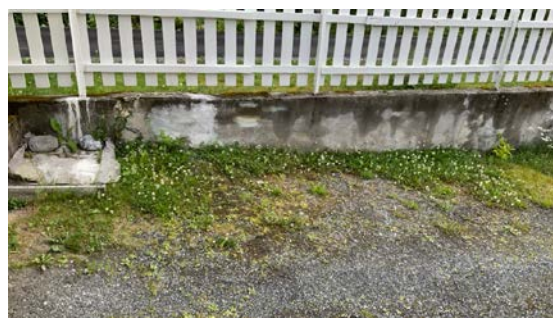
- Det er påvist større sprekker og/eller skjevheter i muren.

Tiltak må gjennomføres for å unngå sammenbrudd. Tiltak vil sannsynligvis være riving og nybygging.

Kostnadsestimat: 50 000 - 100 000

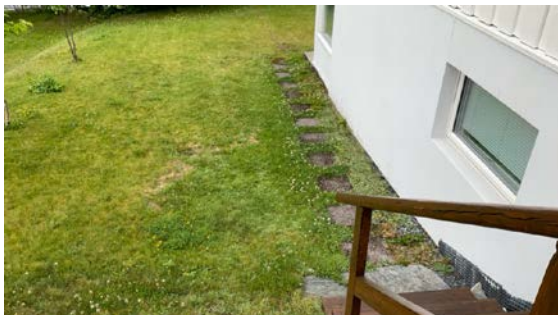
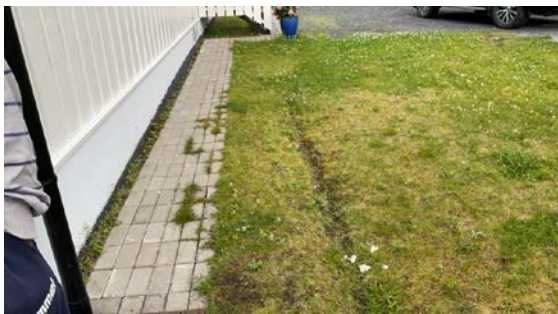
### ! TG 2 Terrengforhold

Terreng rundt bygget med gressdekke og noe grus på gårdsplass. Noe heller langs vegg ved gårdsplass.

- Det bør foretas terrengjusteringer.
