# Tilstandsrapport

Enebolig

Eriksrudvegen 4, 2910 AURDAL

Befaringsdato: 08.05.2026

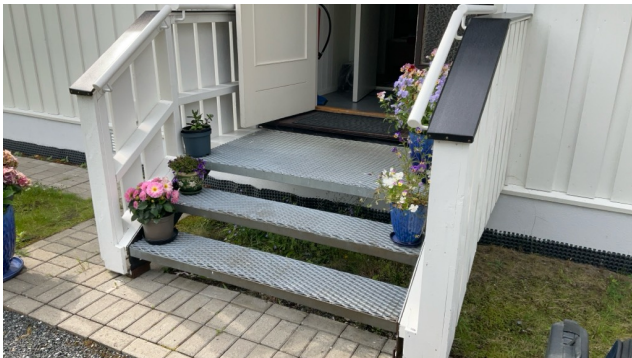
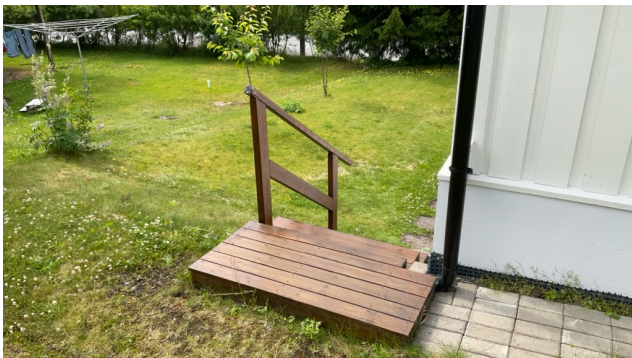
Foran hovedinngang er det trapp med strekkmetalltrinn og rekkverk av tre. I skråning ned mot inngang kjeller er det trapp etablert i terreng med rekkverkstolper og håndløper. Trapp i terreng kan bevege seg noe gjennom året.

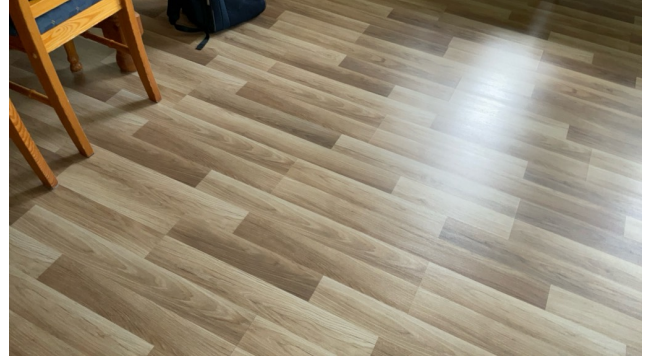
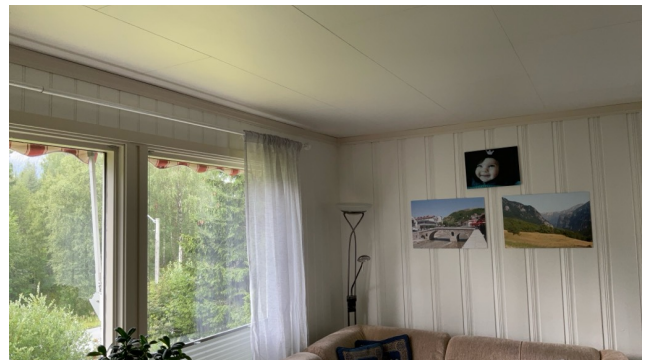
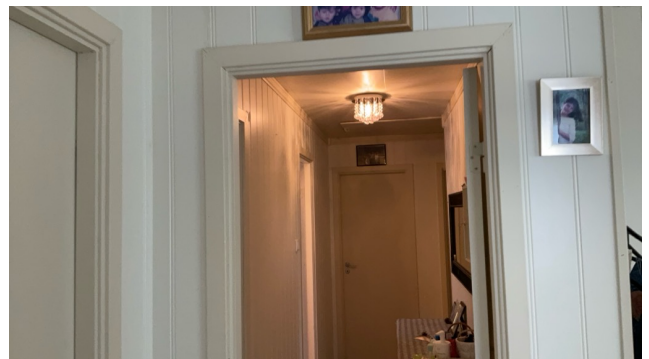
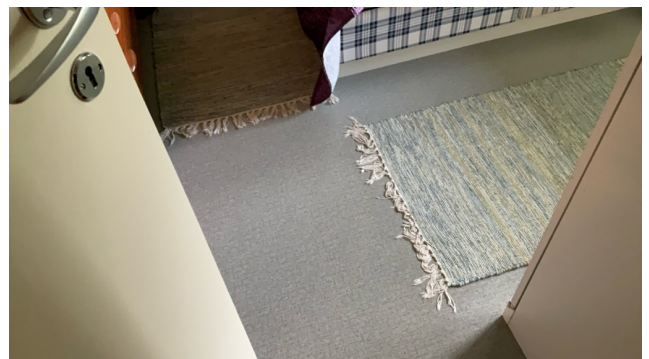
## TG 1 Overflater

I hovedetasje er det overflater gulv av laminatgulv og belegg. Vegger med trepanel med malt overflate og plater med malt overflate, noe sponplater og noe MDF plater. Normal tilstand og vedlikehold, forskjellig alder.

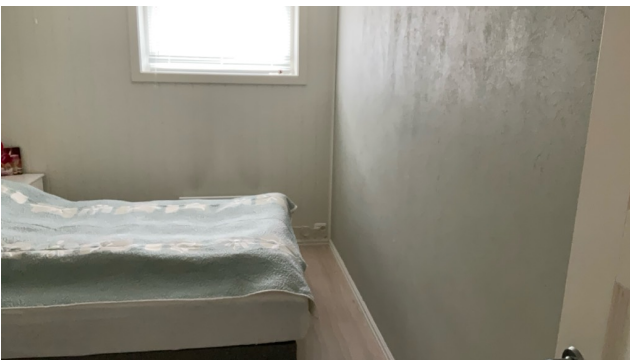
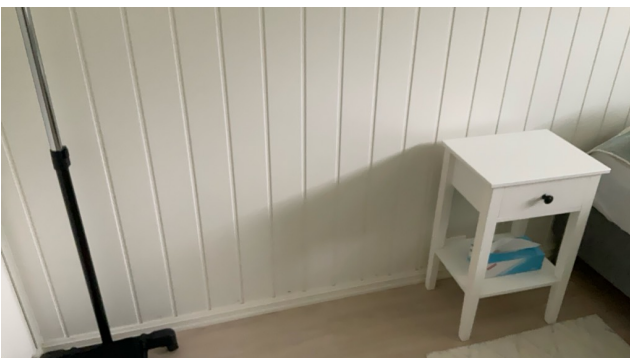
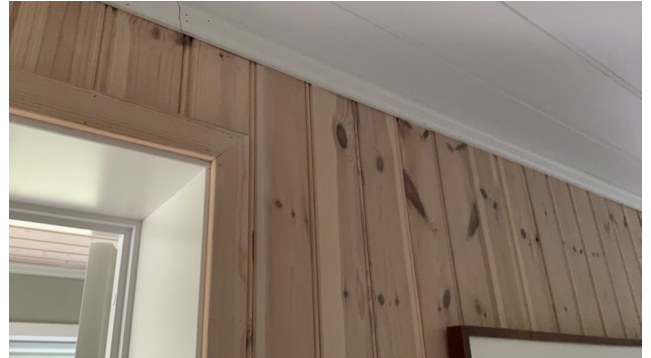
Gulv i kjeller har overflater av laminatgulv og fliser.  
Vegger har overflater av panel og MDF plater  
Himlinger med malte plater.

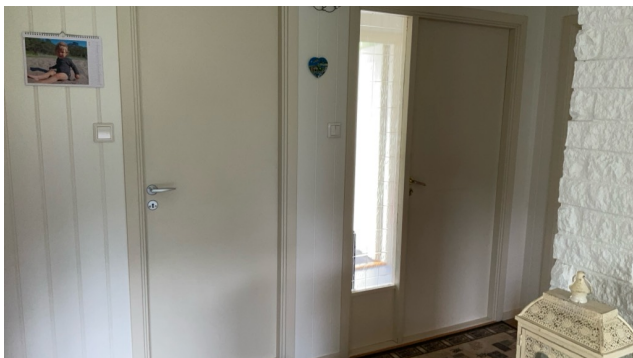
Dører med trekarmen og glatte malte dørblad. Normal funksjon ved befaringen.

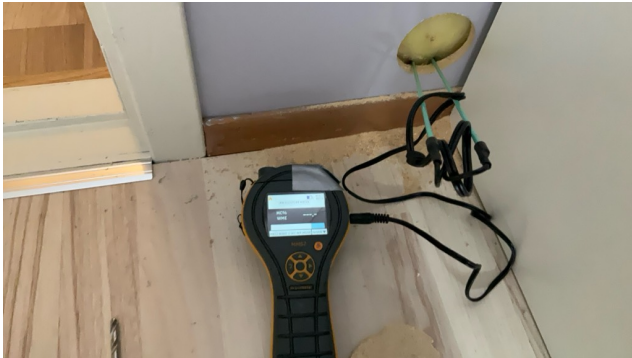
Hulltaking er gjennomført uten å påvise unormale forhold eller målbar fukt.

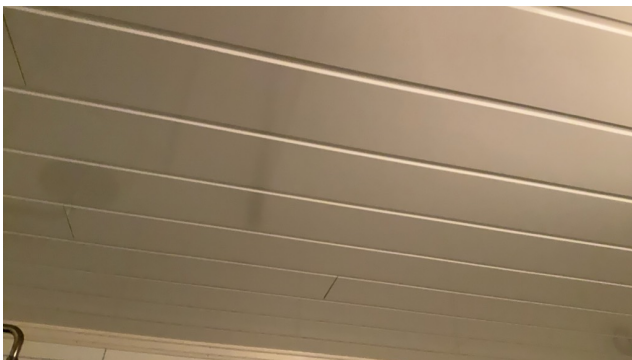
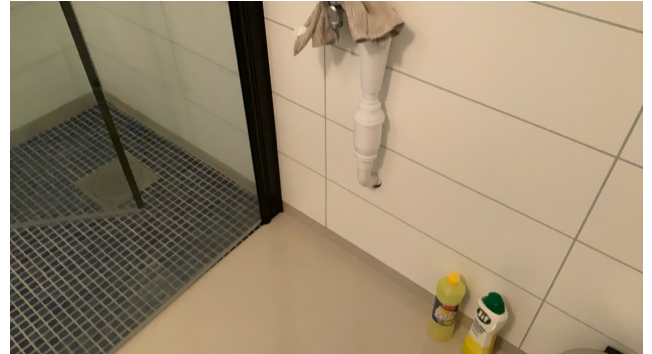
Vegger i badet har overflater av baderomsplater, puss og noe treverk. Himlinger av malte plater, mulig MDF.

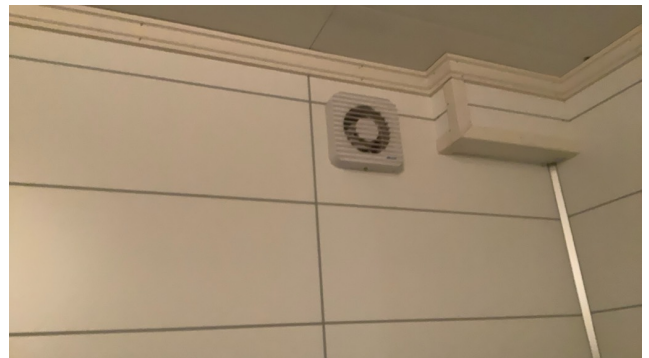
Det er etablert mekanisk avtrekk i rommet.

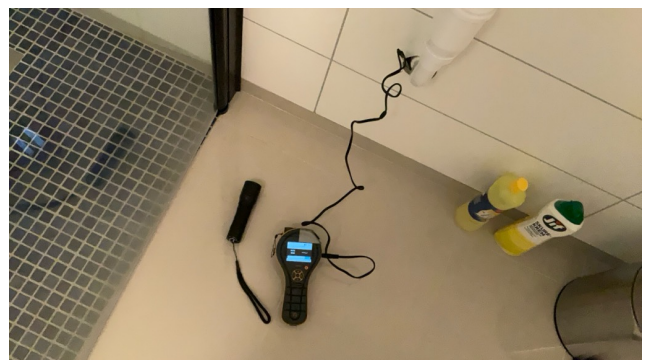
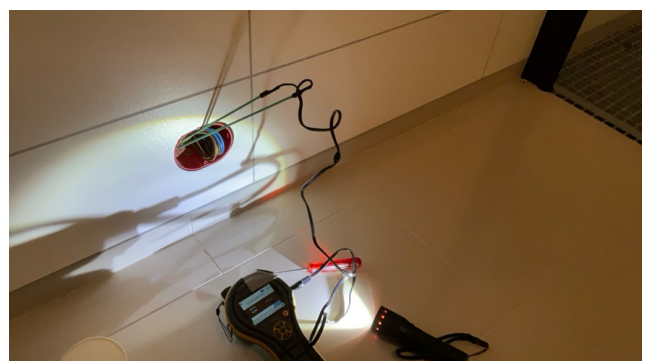
### TG 1 Tilliggende konstruksjoner våtrom

Målinger er gjennomført i eksisterende hull i badet. Ingen utslag på fukt ved befaringen. Her er det etablert innlekkede vegger i eldre kjellerrom. Se punkt rom under terreng. Tiltak vurderes eventuelt i sammenheng med dette. Eier opplyser at badet kun har blitt benyttet en helg i måneden. Endring av belastning vil kunne føre til endring av status. Holdes under oppsikt sammen med øvrige rom under terreng.

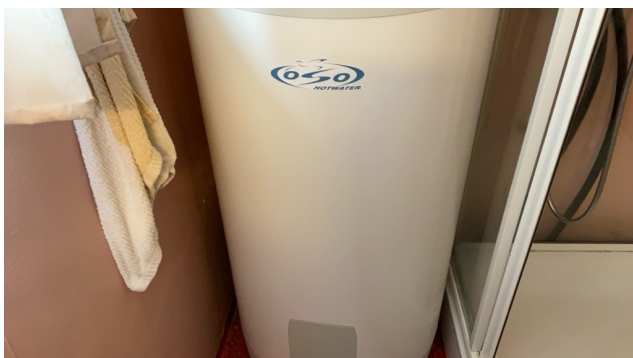
Varmvannstanker er plassert i hvert sitt bad. Størrelse ca 200 liter.

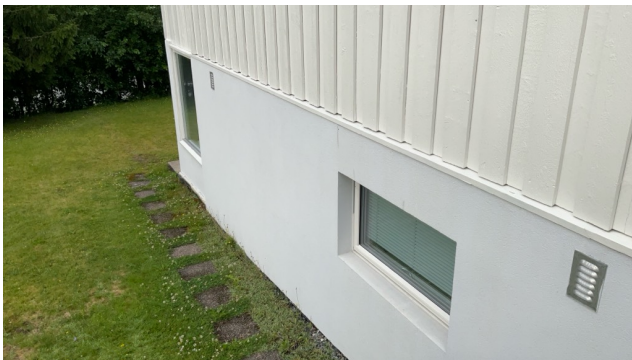
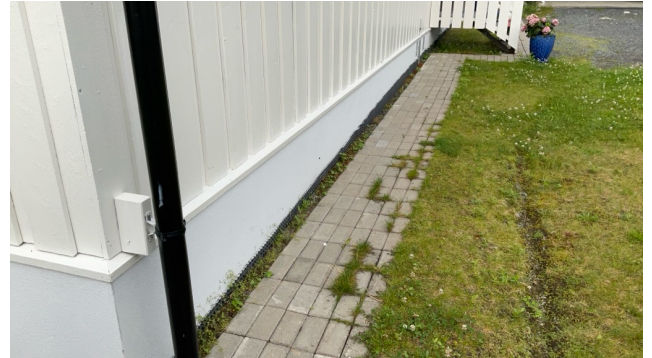
Betonggulv og såle på stedlige masser.

Mur er renovert med utvendig isolering og puss/ maling. Ikke synlige skader ved befaringen, derav tg1.
